**Objet : BRUXELLES. Chaussée d'Anvers, 293 – ancienne Maison de garde-barrière.  
Restauration, transformation et extension de l'ensemble du bien et de son jardin.**

**Avis conforme**

La demande vise la restauration complète de l'intérieur et de l'extérieur avec l'isolation de la toiture et l'ajout d'une extension ; le bien reste une maison d'habitation unifamiliale et comprend deux chambres et un bureau.

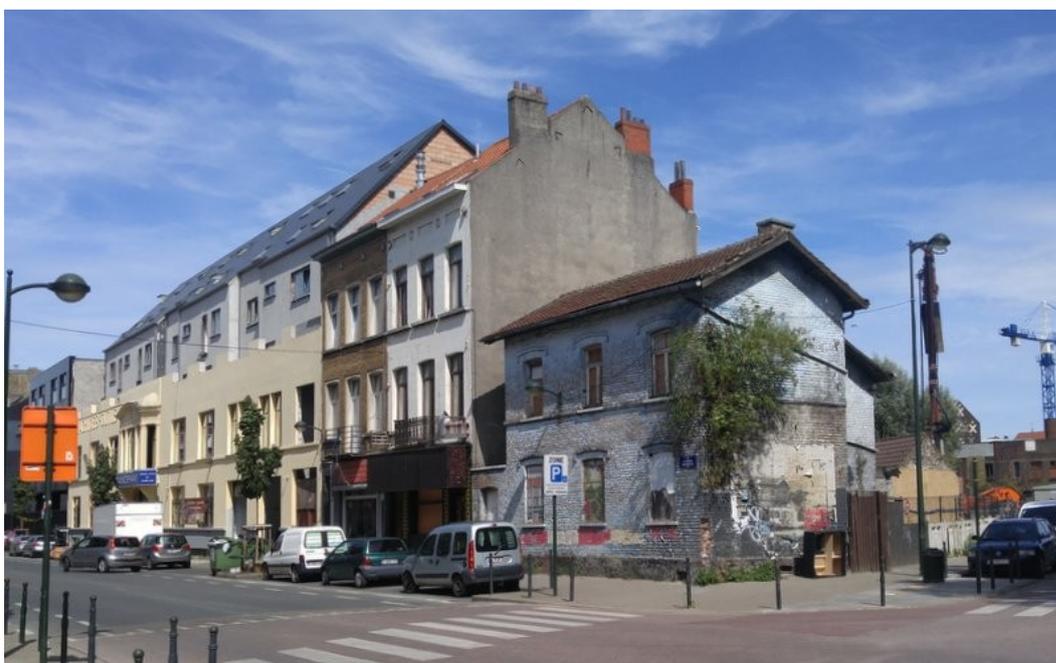
© BUP - CRMS

La maison possède un jardin, qui autrefois bordait la voie ferrée, actuellement entouré de barrières en béton préfabriquées dessinées dans les années 1930 par Henry Van de Velde pour la SNCB. Depuis ce jardin il existait un accès direct vers l'actuelle rue de l'Héliport (ancienne voie ferrée) par un portillon en bois fixé sur un gros poteau en bois. Le portillon n'existe plus mais le poteau peut-être d'origine est lui toujours existant.
