Objet: UCCLE. Rue de Linkebeek, 9-11. Moulin Crockaert

Demande d'avis de principe portant sur l'aménagement de logements dans le moulin et sa dépendance • Avis de la CRMS

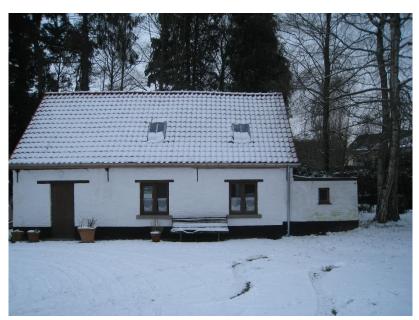
Dépendance du moulin - façade sur cour, 2019 (©CRMS)

Ces transformations impliquent la construction d'un nouveau pignon en façade ouest, le rehaussement des façades nord et sud de l'annexe pour lesquelles il est prévu d'utiliser les mêmes matériaux et l'unification des faîtes. Les façades visibles depuis la cour (nord et est) ne seront pas modifiées : les baies resteront inchangées et les châssis seront restaurés.

La façade sud (longeant le bief) verra ses anciennes grandes baies, actuellement fermées de bois, réouvertes et pourvues de nouveaux châssis, donnant sur une nouvelle terrasse surplombant le bief. Une 4° baie sera créée au niveau de la partie annexe. Le nouveau pignon ouest sera ouvert d'une grande baie triangulaire. A l'intérieur, le mur séparant en deux le volume originel sera déplacé et une nouvelle cloison sera créée, ainsi qu'un nouvel escalier.

- le maintien du volume bas annexe, caractérisé par une toiture plate, avait été évoqué par la CRMS. À la suite de la visite, il apparaît que la hauteur disponible est très limitée et qu'une rehausse pour améliorer le confort de vie est nécessaire. La rehausse de ce volume doit cependant tenir compte de raccords complexes avec le versant de toiture du corps principal et plus particulièrement avec les gouttières. La proposition consistant à modifier ce volume et à prolonger la toiture à bâtière s'inscrit de manière harmonieuse et cohérente dans le site et par rapport au bâti. Cette proposition peut dès lors être admise par la CRMS ;

- l'installation d'une terrasse surmontant le bief, à l'arrière de la dépendance, a été remise en cause. Cependant, tenant compte de la configuration des lieux le bief longe l'ancienne dépendance mais est séparé du ruisseau par une bande de terre -, la CRMS propose l'alternative suivante, à savoir construire une terrasse en bois sur la bande de terre longée par l'eau de part et d'autre et une passerelle/petit pont pour y accéder depuis la dépendance, dans l'esprit des petits ponts déjà présents dans la propriété. Cette proposition, en plus de préserver la visibilité du cours d'eau, permettrait également l'entretien du bief, la perception des mouvements et des reflets de la lumière de l'eau, le fait d'éviter la prolifération d'une (micro)-faune peut-être destructrice des berges ;

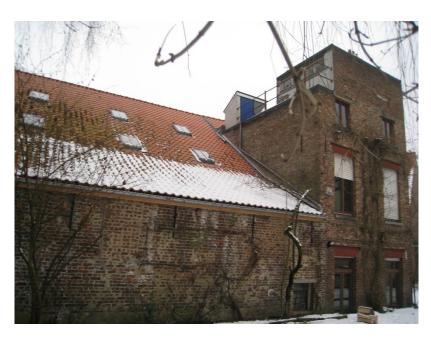
Moulin - façade arrière est, 2019 (©CRMS)

Concrètement, il est question d'ouvrir des baies sur base de traces anciennes ou d'en ouvrir sur base de la typologie de celles existantes (alignement de linteaux, proportions similaires). Une cour anglaise serait creusée à l'arrière, permettant d'avoir un accès direct depuis les pièces de vie au jardin (le niveau de sol serait abaissé et les baies transformées en portes-fenêtres). Concernant l'intérieur, l'escalier serait déplacé vers la grande pièce arrière, engendrant la réorganisation des espaces intérieurs. Les espaces de vie du rez-de-chaussée seront ouverts sur l'arrière. Le R+1 comptera 3 chambres et les R+2 et R+3 accueilleront une cuisine (destinée à l'accueil de groupes visitant le moulin) et un duplex occupant l'ancien pigeonnier.

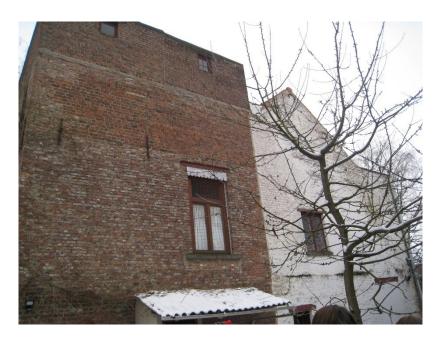
Moulin - façade latérale nord, 2019 (©CRMS)

En façade latérale, il est prévu de dérocher l'enduit qui recouvre l'ancien noyau bâti, afin d'homogénéiser cette façade. La partie débordante du pigeonnier (dernier étage façade sud) sera couverte d'un nouveau bardage bois.

- la proposition de dérocher l'enduit de la façade latérale a suscité plusieurs réserves de la part de la CRMS. Elle estime que l'enduit avait sans doute un objectif d'homogénéiser la matérialité des façades (briques, moellons), les divers remaniements des maçonneries et de protéger le mur d'infiltrations d'eau. De plus, il est possible que le dérochage entraîne des dégradations supplémentaires au support. Les auteurs de projet ont reconnu partager eux-mêmes les mêmes réserves, notamment suite à la réalisation de sondages concernant les mortiers de rejointoiement effectués sur l'autre façade latérale (côté bief). Ceux-ci se sont révélés très fragiles et poreux. Il conviendrait dès lors d'approfondir ce point par des essais de dérochage, des analyses complémentaires des mortiers le cas échéant et d'envisager la pose d'un nouveau badigeon ;

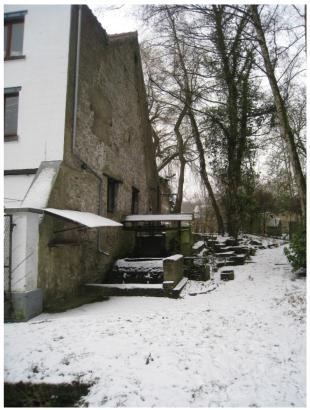
Moulin - façade latérale sud, 2019 (©CRMS)
