COMMISSION ROYALE DES MONUMENTS ET DES SITES  
KONINKLIJKE COMMISSIE VOOR MONUMENTEN EN LANDSCHAPPEN

**Objet : BRUXELLES. Rue du Marché au Charbon, 37-39. Demande de permis unique portant sur la restauration des façades avant et arrière, ainsi que des toitures ■ Avis conforme de la CRMS**

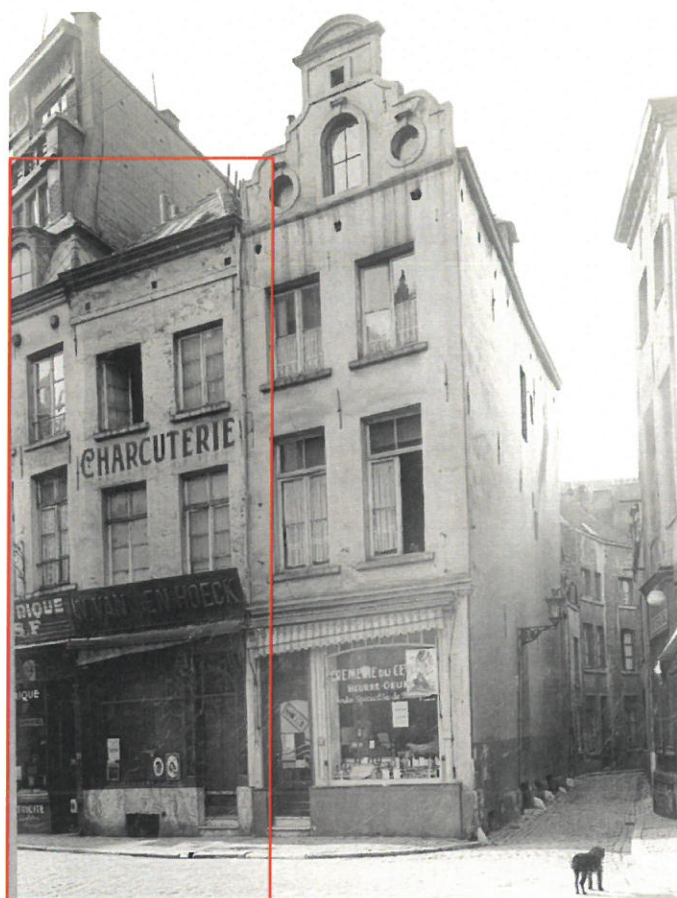
*Rue du Marché au Charbon, 37 au centre  
et une partie du 39 à gauche – Photo Brugis ± 1940*

- la façade avant du n°37 a perdu son enduit « d'origine » (sauf au niveau du cordon où l'enduit prélevé présente les caractéristiques d'un enduit plus ancien) et est recouverte d'une couche (2,5 cm) d'enduit à base de ciment, présentant les mêmes caractéristiques que la couche de cimentage recouvrant l'enduit à la chaux du n°39 ;
- la façade avant du n°39 a perdu son enduit d'origine. Elle est actuellement recouverte d'une épaisse couche d'enduit à base de chaux hydraulique (1,5 à 2 cm) non originelle sur laquelle une couche d'enduit à base de ciment additionné de chaux (0,2 à 0,8 cm) a été appliquée ;
- les façades arrière des n°35 et 37 sont de même apparence et semblent donc avoir fait l'objet d'un seul et même traitement tandis que le n°39 possède un enduit d'un autre aspect, semblant plus ancien et plus dégradé.

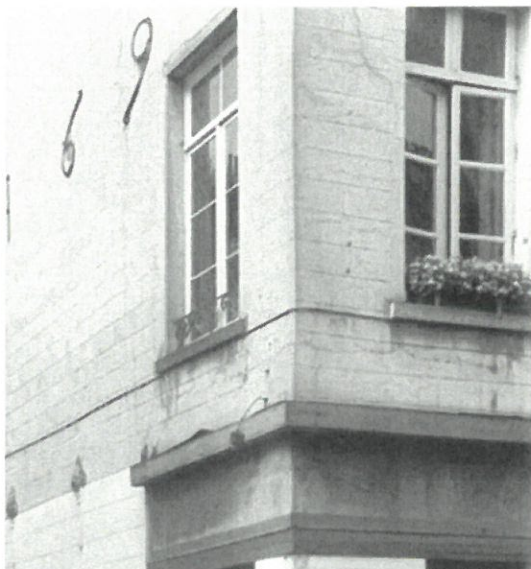
*Châssis n°75, rue du Marché au Charbon*

- dérocher les enduits à la chaux et au ciment, de restaurer et de rejointoyer les briques sous-jacentes puis de réenduire à l'aide d'un enduit traditionnel à la chaux moyennement hydraulique NHL 3.5 ;
- restaurer et remettre en peinture les corniches, les caches-trous de boulin ainsi que les ancrés ;
- remplacer les châssis en PVC actuels par des châssis en chêne, équipés de vitrages feuilletés (étirés, isolants, acoustique de 8 à 9,5 mm), refaits à l'identique sur base de châssis traditionnels anciens tels que ceux présents aux n°73-75 ;

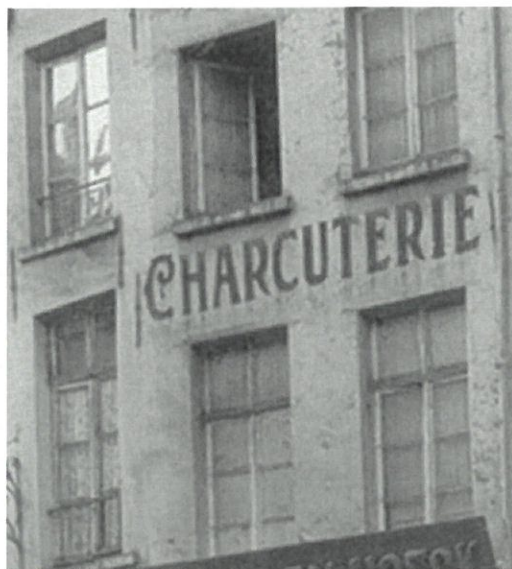
*Châssis n°37, rue du Marché au Charbon*

- restaurer les châssis anciens conservés et les équiper de vitrages simples de type Goethe, étirés (4.5 mm) là où cela s'avère nécessaire ;
- restaurer la devanture du n°37 via le dégagement des surpeints du verre églomisé et sa restauration, le dégagement des carreaux de faïence situés de part et d'autre de la vitrine, le remplacement des carreaux de terre cuite du soubassement par de la pierre bleue comme à l'origine et le décapage suivi de la remise en peinture de la devanture dans des teintes historiques ;
- remettre en valeur la devanture du n°39 via le décapage et la peinture dans des teintes historiques et la restauration de la console d'éclairage présente en façade ;
- déposer les deux volets déroulant équipant les devantures actuelles et les remplacer par des volets intérieurs ;
