Objet : BRUXELLES. Rue du Finistère, 1-3 : Taverne L'Espérance.

Demande de permis unique portant sur la restauration des façades classées, la régularisation des travaux antérieurs ayant pour objet la rénovation des façades en intérieur d'îlot. ■ **Avis conforme de la CRMS**

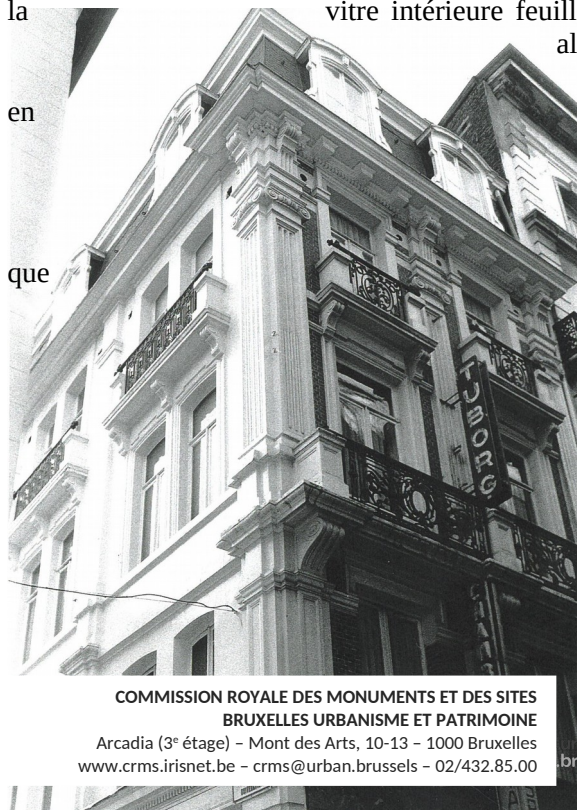
Les châssis du premier étage seraient à simples ouvrants sans divisions ni imposte, ceux des deuxième et troisième étages seraient en T tandis les châssis des lucarnes seraient à deux ouvrants à deux jours (divisés chacun par un petit bois horizontal).

Il est à préciser que la composition (divisions) proposée pour les nouveaux châssis correspond à celle des châssis présents en façades du bien avant leur remplacement par les châssis actuels en PVC, comme en témoigne une photo de 1982. Aucun document renseignant la situation d'origine des châssis -et donc confirmant que la situation de 1982

L'ensemble des châssis des étages ont été remplacés, avant classement, en 2002, par des éléments peu qualitatifs en PVC, sans demande de permis préalable. Le projet prévoit de les remplacer par de nouveaux châssis en chêne reprenant les divisions des châssis antérieurs, probablement d'origine, mais présentant des ouvrants oscillo-battants et une haute performance thermique : le double vitrage (dont la vitre intérieure feuilletée pour pallier à la hauteur non réglementaire des allèges) et la triple frappe garantissant une bonne étanchéité à l'air, en raison de l'utilisation des étages chambres d'hôtel.
