COMMISSION ROYALE DES MONUMENTS ET DES SITES
KONINKLIJKE COMMISSIE VOOR MONUMENTEN EN LANDSCHAPPEN

Objet : BRUXELLES. Rue de l'Association, 30 /Rue de la Révolution

Demande de permis d'urbanisme portant sur la transformation de deux immeubles de bureaux et de logements en un ensemble de 10 logements ▪ **Avis de la CRMS**

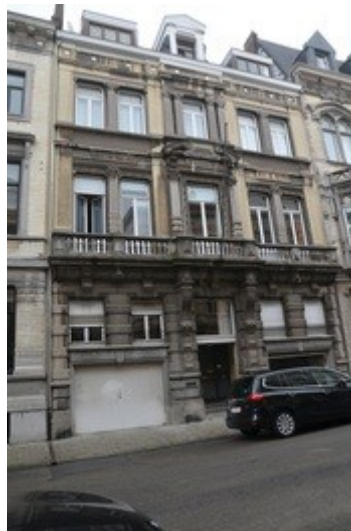
(©irismonument – 2016)

Dans une belle enfilade que constitue la rue de l'Association, cet ancien hôtel de maître est inscrit à l'Inventaire du Patrimoine. Il se situe entre deux biens classés (une maison éclectique sise au n°28 et une maison néo-gothique sise aux n°s 32-34 , toutes deux classées comme monument par AG du 08/08/1988).

L'immeuble n° 30, de style éclectique, remonte à 1878 pour ses parties les plus anciennes. Le bien est composé de trois parties : l'hôtel de maître (rue de l'Association), un bâtiment arrière sis rue de la Révolution, tous deux étant reliés par un bâtiment bas, dénommé aile de liaison, assurant une jonction entre ces deux volumes et longeant le jardin.

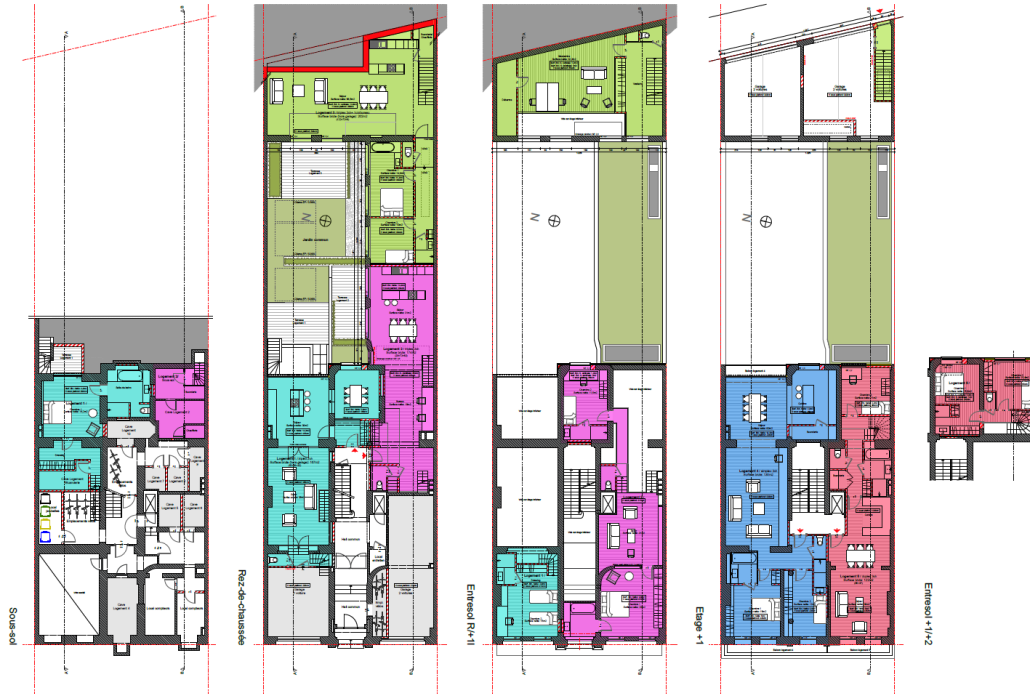
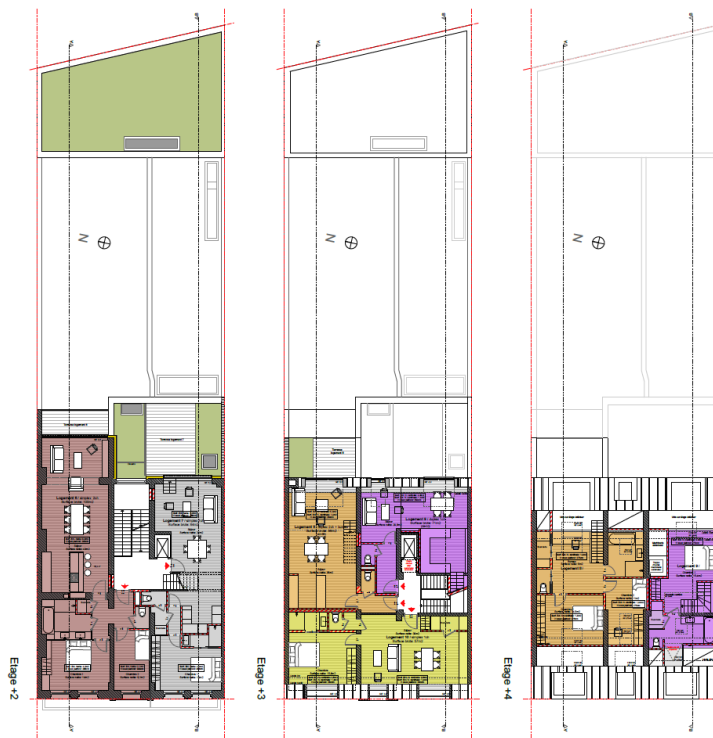
Répartition des futurs logements (©Bureau d'architecture C. Vanmosuïnck – 2018)

La demande porte sur la transformation de l'immeuble en dix logements, complétés de sept emplacements de parking et de dix emplacements vélo. L'affectation en bureaux est abandonnée. À l'exception du logement 03, tous trouvent place dans le bâtiment principal et l'aile de liaison. Ces neuf logements se répartiraient de la manière suivante :

- *Logement 01* : ce logement correspond à un triplex à 3 chambres (-01, 00 et ½). Une chambre se trouve au sous-sol (avec cour anglaise réaménagée), les deux autres au droit de l'entresol. Côté rue, un garage 1 voiture est prévu. Il semble attenant au logement 01.

- *Logement 02* : ce logement correspond à un triplex à 2 chambres (-01, 00 et ½). Le séjour se situe dans la première partie de l'aile de liaison et les chambres se trouvent à l'entresol. Le garage 2 voitures semble indépendant du logement 02.

- *Logement 04* : ce logement est aménagé sur l'étage +01. Il comprend 2 chambres côté rue.
- *Logement 05* : ce logement est aménagé sur l'étage +01 et +1 ½. Il comprend 3 chambres.

- *Logement 06* : ce logement est aménagé sur l'étage +02. Il comprend 2 chambres côté rue.
- *Logement 07* : ce logement est aménagé sur l'étage +02. Il comprend 1 chambre côté rue.

- *Logement 08* : ce logement correspond à un duplex à 2 chambres (+03 et +04).
- *Logement 09* : ce logement correspond à un duplex à 1 chambre (+03 et +04).

- *Logement 10* : ce logement se trouve à l'étage +03 et comprend 1 chambre.

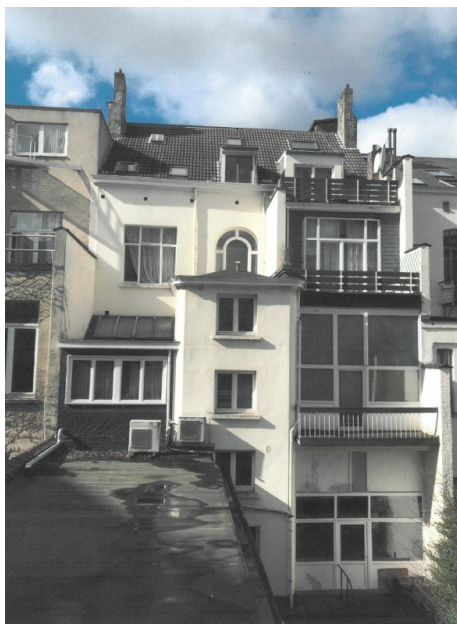
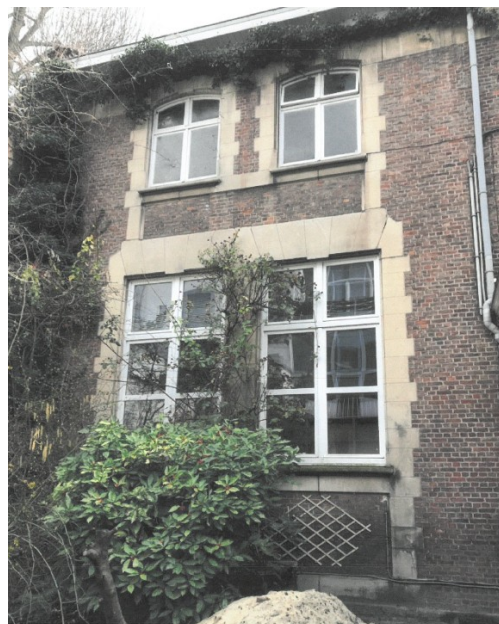
Façade arrière du bâtiment principal et façade côté jardin du bâtiment arrière (©CRMS – 2019)

Pour le bâtiment principal, il est prévu de restaurer la façade principale (nettoyage des pierres, châssis remplacés par du bois - ton anthracite). La façade arrière serait transformée par la modification de certains pans de la façade arrière, par la réunification et l'augmentation de certains volumes, par la pose d'un nouveau crépi sur isolant, par l'adaptation de certaines fenêtres, la pose de nouveaux châssis (aluminium thermolaqué de ton gris), par l'ajout d'une lucarne et de garde-corps en verre transparent.

L'aile de liaison verrait ses fenêtres abaissées et transformées en portes-fenêtres, donnant accès à un jardin dont le sol serait abaissé.

De même, les baies du niveau inférieur (bâtiment arrière – façade donnant sur le jardin) seraient agrandies, transformées en portes-fenêtres et les châssis de cette façade seraient changés. La façade à rue de ce bâtiment serait crépie (sur isolant) et une porte piétonne y serait aménagée, à gauche des portes de garage.

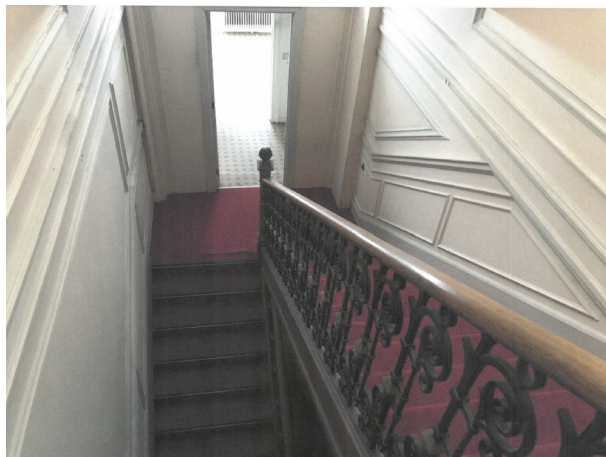
- *Au niveau de la circulation verticale et de l'accessibilité :*
La CRMS approuve la remise en état de l'escalier principal et la suppression des faux-plafonds et autres dispositifs (cloisons courbes, bloc suspendu pour intégrer un espace de travail, habillage devant balustres en staff) qui perturbent sa lisibilité et son appréciation.

Cage d'escalier principale (©CRMS – 2019)

L'escalier secondaire/de service serait par contre modifié au droit des deux dernières volées, afin de mettre en œuvre un escalier privatif associé au logement 09. L'Assemblée juge cette modification regrettable vu l'état et la spatialité de la cage d'escalier et souhaite que ces dernières volées soient préservées. Quant à la circulation intérieure au logement 01, la CRMS demande que l'escalier permettant de rejoindre la chambre située au sous-sol soit déplacé de manière à préserver entièrement l'espace remarquable de cette pièce qui conserve un volume et des finitions de sol et de plafonds originels.
