**Objet : ETTERBEEK. Rue Belliard, 143**

Demande de permis unique portant sur la transformation d'une habitation utilisée comme bureau et magasin en bureau (rez) et trois appartements aux étages, mise en conformité des techniques spéciales, modification de la façade arrière ▪ **Avis conforme de la CRMS**

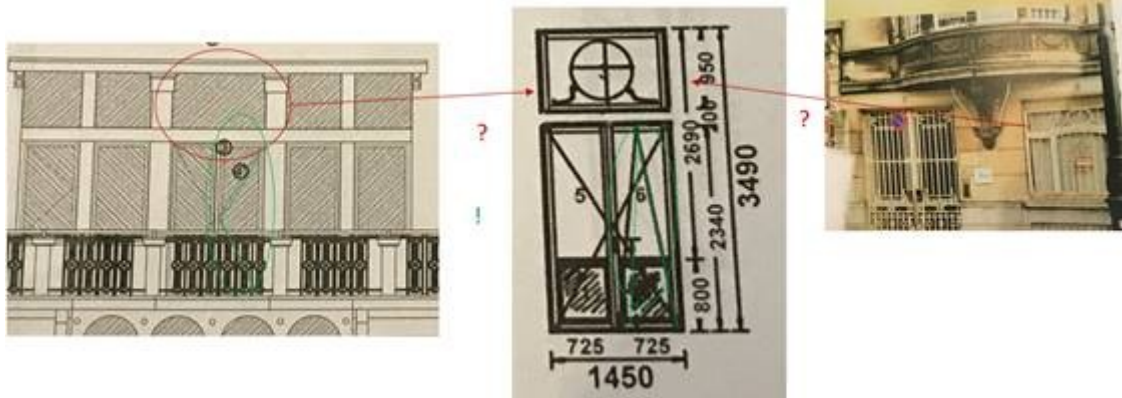
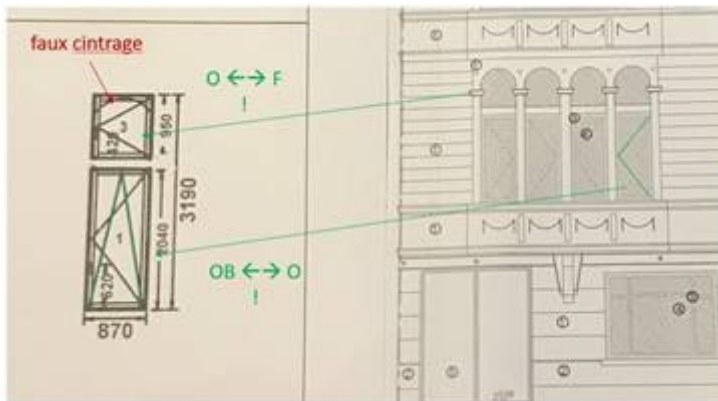
- les faux cintrages des huit impostes ne figurent pas sur le plan, pas plus que les oscillo-battants.

Extrait du devis (à gauche) et du plan 10/11 (à droite)

La CRMS autorise les oscillo-battants et l'ouverture des impostes mais n'accepte pas les petit-bois collés et les faux cintrages des huit impostes (pas de pièces rappliquées en multiplex aux premier et deuxième étages) et demande d'opter pour des profils cintrés. Elle demande que les documents (plans de détails) soient clarifiés et dûment complétés et soumis pour approbation à la DPC.
