Objet : KOEKELBERG - GANSHOREN. Avenue du Panthéon - Parc Elisabeth.

Demande de permis unique portant sur la modification du permis 11/PFU/620807 :
déplacement

de 5 issues de secours en vue de préserver aux maximum les arbres d'alignement du parc
Elisabeth ▪ **Avis conforme de la CRMS**

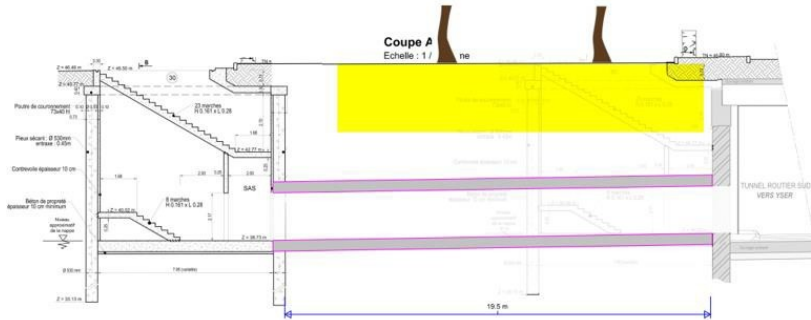
Écartement de l'issue de secours du tunnel, reliée par une galerie souterraine (coupe transversale extraite du dossier)

- Pour les issues de secours IS 1.1 bis, 1.2 bis, 12.2 bis, 12.3 bis, cette connexion est réalisée au-dessus du niveau mesuré de la nappe phréatique, une solution de galerie en sous-œuvre (terrassement et blindage manuel) est avancée.

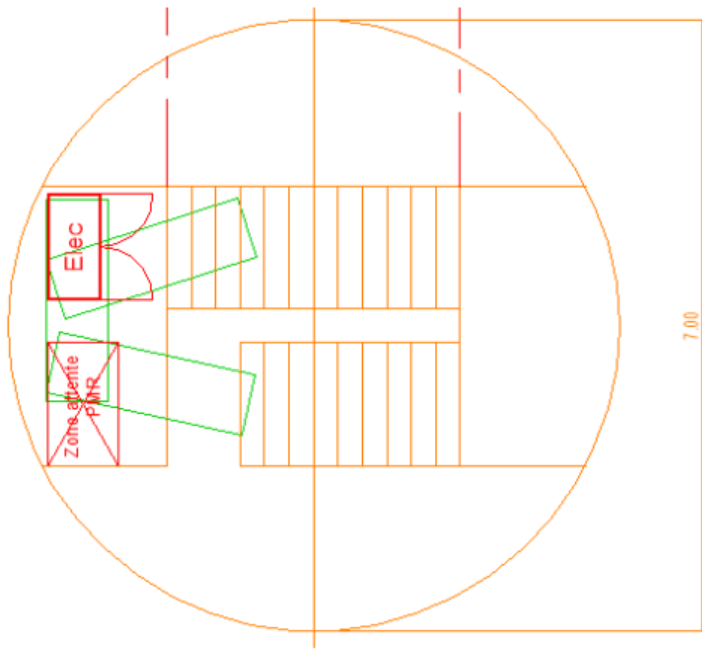
Coupe de principe de l'aménagement du puits circulaire de 7m de diamètre (extrait du dossier)

- Fouilles blindées pour les issues de secours IS 2.1 bis et 12.1 bis : le puits IS 2.1 est déplacé vers la Basilique afin de limiter la profondeur du puits. Le puits IS 2.1 déplacé (IS 2.1 bis) se situe environ à hauteur du puits IS 12.1 bis et les deux puits présentent donc une configuration et des dimensions similaires. La forme initiale du puits, à savoir rectangulaire, est maintenue. Pour ce faire, la technique de la fouille blindée constitue la solution pour ces deux issues de secours. Cela nécessite un rabattement de la nappe afin de permettre l'exécution de ces fouilles à sec. L'exécution des fouilles blindées peut se faire sous une hauteur libre très limitée au-dessus de la fouille (2m) et avec une emprise de chantier très faible. Les nuisances causées par ces travaux seront également très limitées. Ce rabattement est également nécessaire pour l'excavation à sec du puits après excavation, ferrailage et bétonnage desdites fouilles blindées. Cette excavation pourra être exécutée avec une mini pelle dans le puits qui remplit des conteneurs descendus et remontés à l'aide d'une grue à câbles positionnée à côté du puits et travaillant sous hauteur limitée sous les couronnes des arbres (5 à 6m). Après réalisation du radier et la mise en place de tous les joints et mesures d'étanchéité, le rabattement pourra être mis à l'arrêt.
