COMMISSION ROYALE DES MONUMENTS ET DES SITES  
KONINKLIJKE COMMISSIE VOOR MONUMENTEN EN LANDSCHAPPEN

Objet : BRUXELLES. Rue de l'Etuve, 34. Demande de permis unique portant sur la transformation et la restauration de la maison à rue et de son « achterhuis » en logements et rez-de-chaussée commercial. Avis conforme de la CRMS.

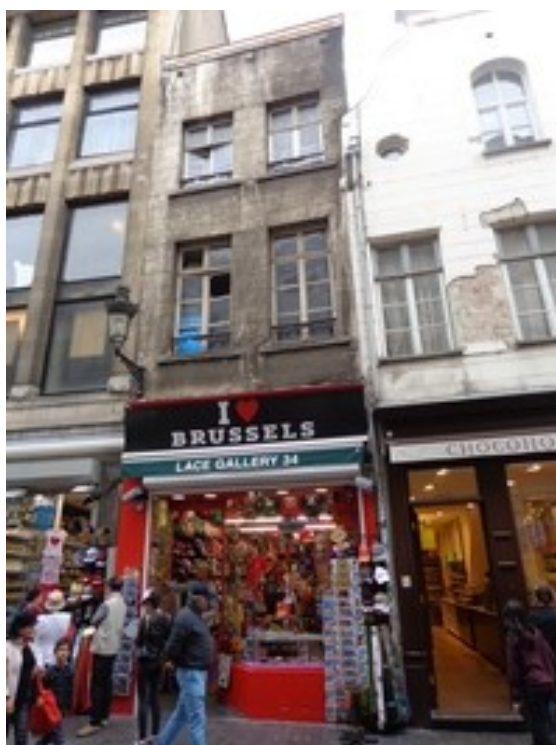
Le n° 34 visé par la demande concerne une parcelle assez étroite de 4 m de large sur de 25 m de profondeur, occupée par une maison à rue et une « achterhuis ». La maison avant subit des transformations importantes en 1842, ses façade à rue et toiture se trouvant largement modifiées, passant d'une façade pignon à volutes et bâtière perpendiculaire à une façade néoclassique à faux appareil (aujourd'hui cimentée), une bâtière parallèle ainsi qu'une devanture commerciale s'étendant sur toute la largeur de la façade. La maison abrite aujourd'hui un commerce au rez-de-chaussée, le reste des pièces servant de stockage. La cour intérieure est quasi entièrement recouverte par une annexe, construite de manière assez précaire. La maison est assez bien conservée mais nécessite une remise en état globale. La façade à rue a gardé ses châssis anciens. La devanture d'époque a pratiquement disparu à part la corniche d'entablement qui subsiste derrière les enseignes actuelles.

Maison à rue - © Urban.brussels

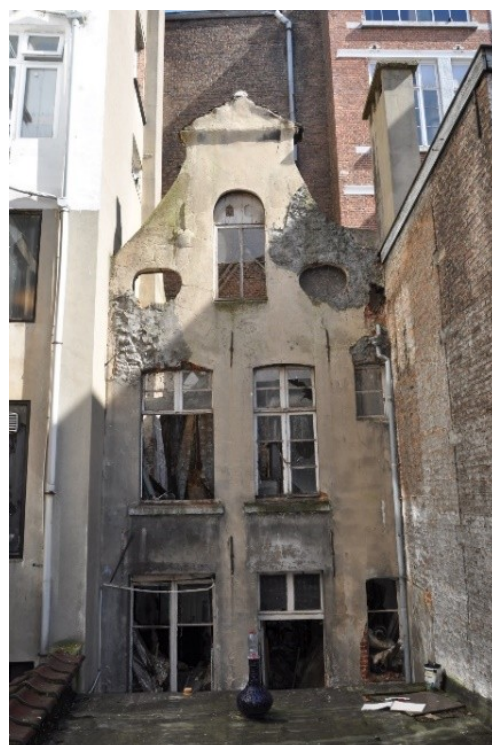
Façade de la maison arrière – Photo demande de permis

De la maison arrière ne subsiste que la façade à pignon, en état préoccupant. Les planchers et la toiture sont à l'état de décombres entassés entre celle-ci et le mitoyen arrière. Exposée depuis plusieurs années aux intempéries, la cohérence des maçonneries est assez fragilisée. La zone arrière était originellement accessible par un passage couvert traversant la maison à rue. Il a été supprimé probablement lors des travaux de 1842 lorsque son accès a été déplacé vers la venelle voisine située au nr. 38.

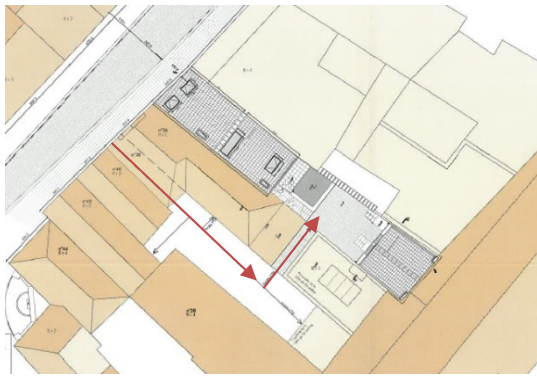
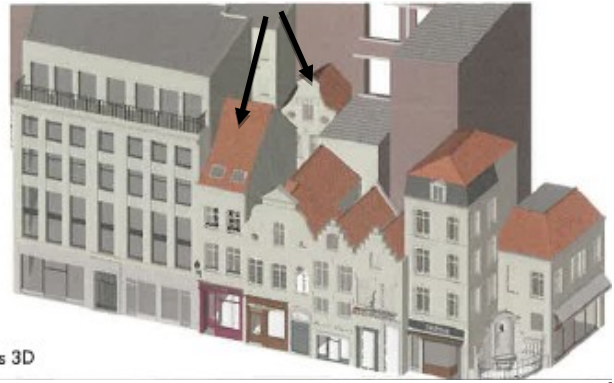
Le projet porte sur la restauration / rénovation de la maison à rue et sur la restitution de la « achterhuis » derrière la façade conservée in situ. Il est fondé sur plusieurs études préalables et vise les interventions suivantes.

Organisation de la parcelle et vues 3D du projet – Plan demande de permis
