Betreft : BRUSSEL. Adrien Bayetlaan, 11. Woning Moureau, architect W. Van der Meeren, 1951-1952.

Aanvraag tot een unieke vergunning m.b.t. de restauratie van de voorgevel en de restitutie van de borstwering van het dakterras. Eensluitend advies van de KCML.

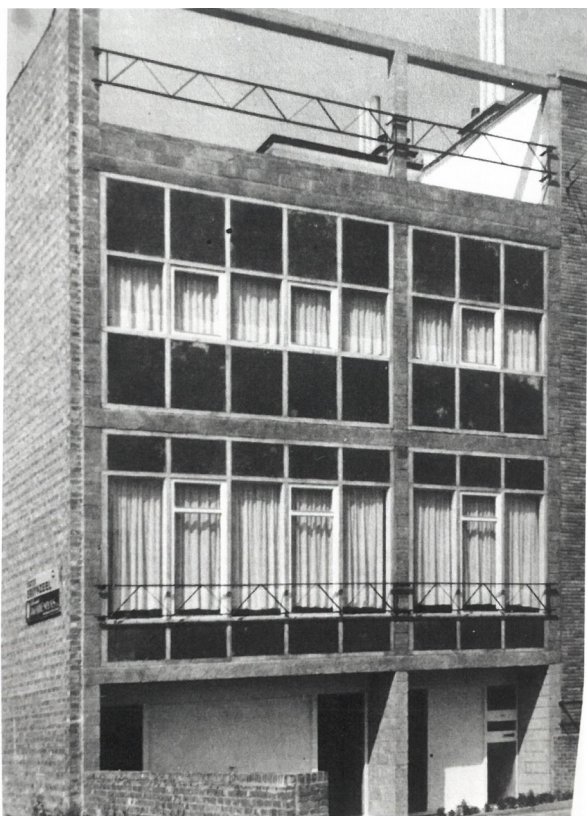
Oorspronkelijke toestand © Urban.brussels

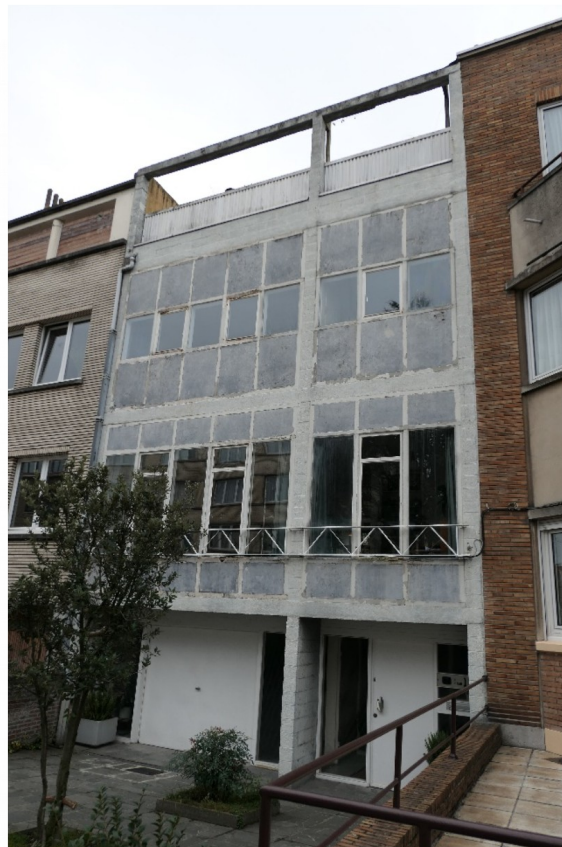
Voorgevel toestand 2018 © Urban.brussels

achtergevel had aanvankelijk een houten skelet). Deze gevel onderging enkele wijzigingen: een dekkende overschildering van het beton en van de arduinen platen, de vervanging van de oorspronkelijke borstwering op de hoogste verdieping en het verplaatsen van de regenafvoer naar de voorgevel – deze ingrepen worden ongedaan gemaakt in het voorliggend ontwerp. In 1982 werden de metalen ramen voorzien van dubbele beglazing.
