Objet : FOREST. Avenue Van Volxem, 376 : bâtiment Métropole des anciennes brasseries Wielemans-Ceuppens.

Demande de permis unique portant sur la restauration, rénovation et extension ■

**Avis conforme de la CRMS**

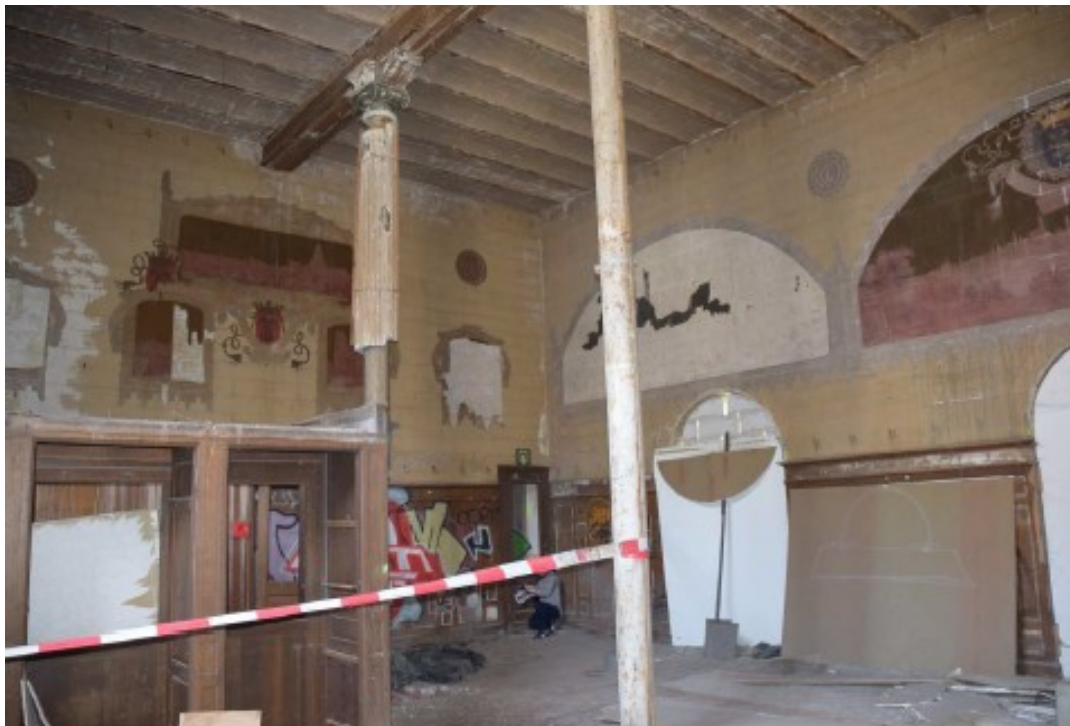
- Pièce centrale, situation en 2018, extrait du dossier 2018 © Art & Build

- La **pièce centrale** : la pièce centrale classée est appelée pièce de réception dans l'arrêté de classement de la Région Bruxelles-Capitale. L'étude historique précise que cette pièce était en fait utilisée comme bureau par la Direction des Brasseries Wielemans-Ceuppens. L'accès de ce bureau se faisait en façade avant (Est) par la porte monumentale centrale (dont seul un des vantaux était utilisé), puis par un tambour en bois, étroit et sombre, encadré d'un côté par trois cabines (abritant un vestiaire, un lavabo et une cabine téléphonique) et de l'autre côté par trois coffres-forts.

- Les travaux suivants sont prévus :
  - o Les éléments métalliques du plafond (deux poutres en acier en I situées au plafond et posées sur les colonnes, poutrelles entre les voûtains en briques) et des deux colonnes en fonte : nettoyage par sablage et protection par des peintures adéquates;
  - o Les enduits à la chaux, lisses et sur faux-joints : la procédure est identique à la réalisation des nouveaux enduits extérieurs (voir *infra*);
  - o Le sol parquet en chêne, pose à 'bâtons rompus' : le parquet a quasi totalement disparu et sera refait à l'identique sur base des éléments subsistants, une nouvelle chape sera réalisée avec chauffage par le sol intégré;

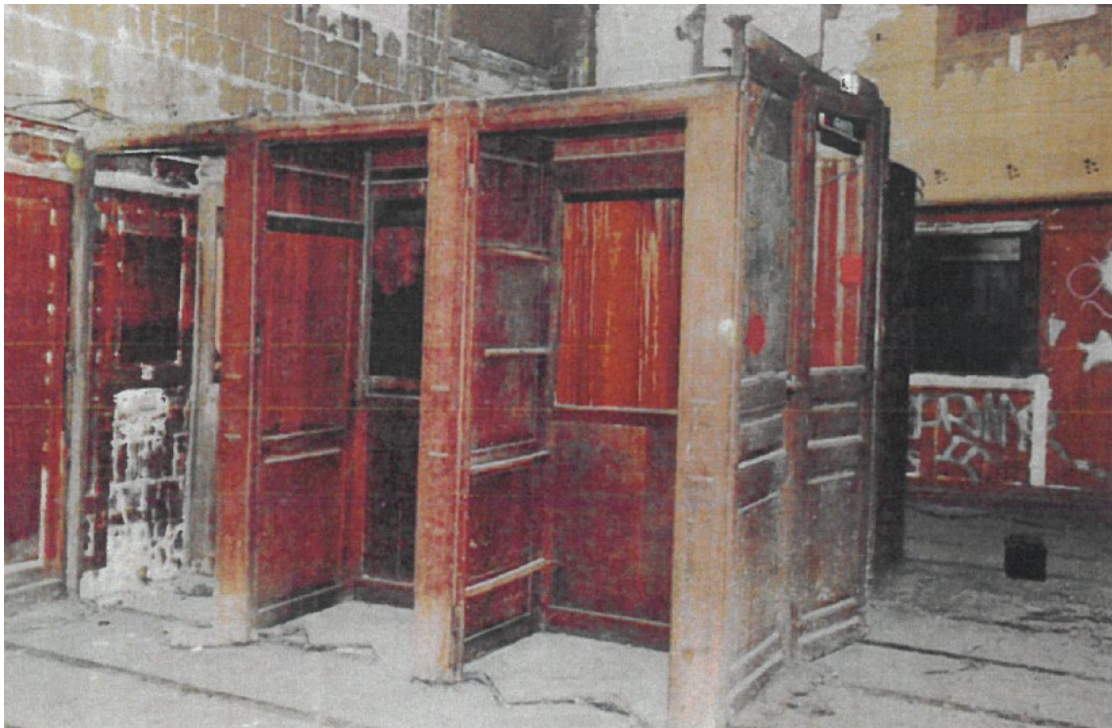
- Tambour d'entrée, photo extraite de l'étude historique jointe au dossier © APEB

- Le démontage du tambour (sas d'entrée existant), des cabines et des coffres-forts et leur entreposage pour une repose éventuelle future, l'élargissement de l'escalier d'entrée et la mise en service du deuxième vantail de la porte monumentale (voir *infra*);

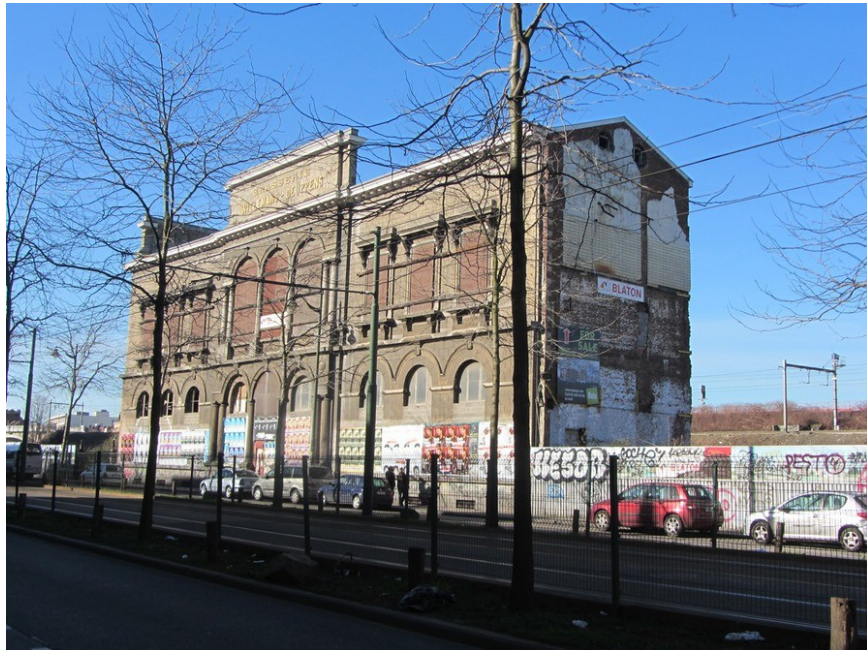
Façades Nord et Est, 2014 © urban.brussels

- Les **façades** : les façades classées Sud et Est seront restaurées à l'identique avec amélioration des performances énergétiques au niveau des châssis. Les façades Ouest et Nord, ayant été des murs 'intérieurs' sont recomposées dans un esprit contemporain, elles sont enduites pour unifier leur apparence et leur châssis seront identiques aux châssis placés dans la nouvelle extension arrière.

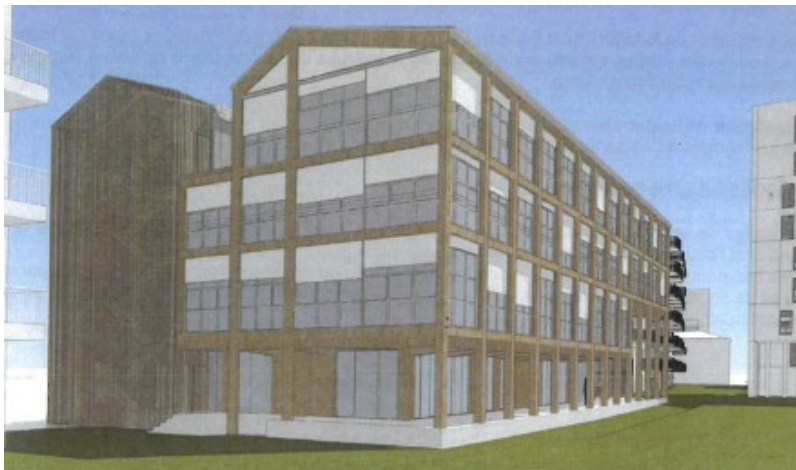
Escalier de secours derrière le bardage en bois ajouré (à gauche), extrait du dossier 2018 © Art & Build

Un espace extérieur comprenant un escalier d'évacuation accouplé à un monte-charges est réalisé en façade Nord. Cet espace est habillé du même bois que l'extension mais ajouré.
