**Objet :** WATERMAEL-BOITSFORT Avenue Delleur

Demande de permis portant sur la réhabilitation de l'église Saint-Hubert en lieu de culte, espaces d'équipements d'intérêt collectif et logements avec parking.

Permis d'urbanisme ▪ **Avis de la CRMS**

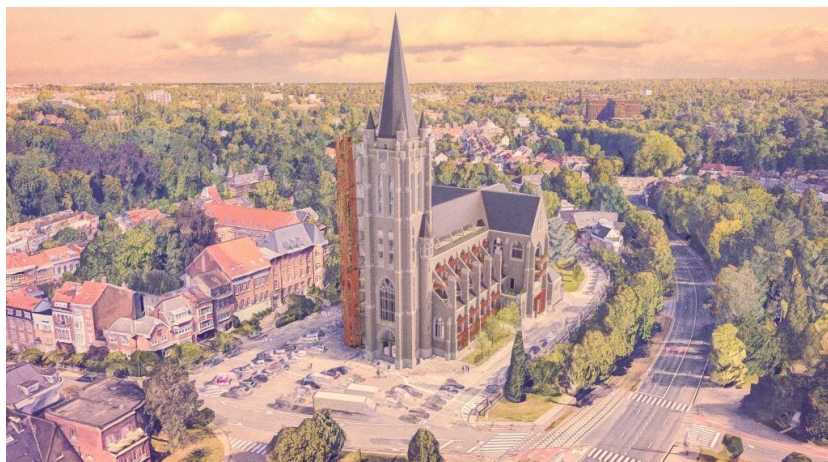
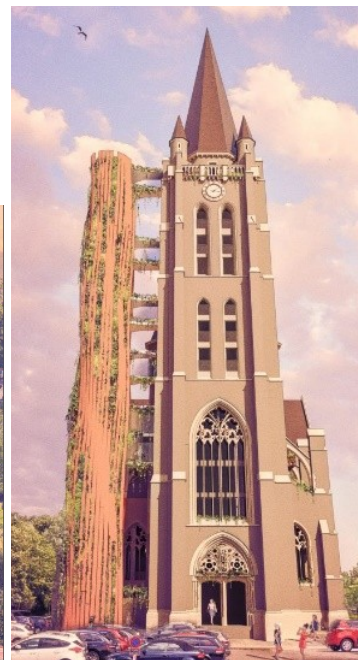
2018 - Image indicative © extrait du <http://www.inside-development.be/projets-en-cours/projet-eglise-saint-hubert-bruxelles/#>

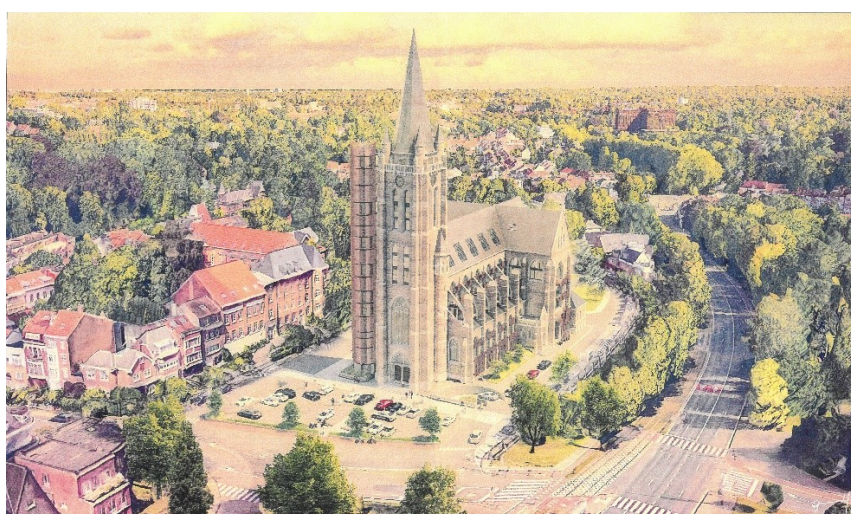
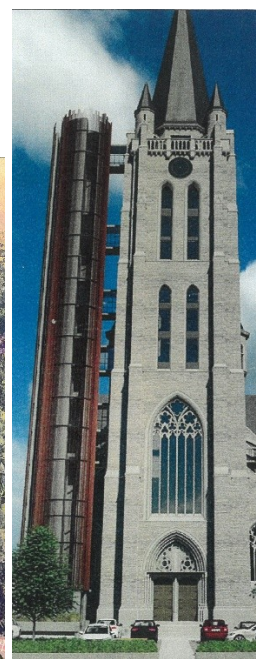
2019 – extrait du dossier de demande de permis

La demande concerne la réaffectation de l'église Saint-Hubert avec le maintien (et réaménagement) d'un espace dédié au culte au rez-de-chaussée **- et au + 1-** dans une partie du transept et du chœur, aménagement d'équipements d'intérêt collectif au rez-de-chaussée et création de **41 38** logements : **20 17 (?)** logements dans la nef, 16 logements dans le transept et le chœur et 5 logements dans la tour. La plupart des baies sont pourvues de remplages en pierre naturelle - éléments typiques du (néo-) gothique. Le projet prévoit la suppression de tous ces remplages et leur remplacement par des encadrements contemporains. La plupart des châssis sont remplacés. Il est prévu aussi de créer des terrasses, en toiture et sur l'enveloppe. Un nouveau volume de tour dans un style contemporain sera érigé à l'avant à côté de l'église, afin d'assurer l'accès aux parties situées en hauteur. A l'**arrière avant**, il est prévu la création d'un parking souterrain de **45 57** emplacements et **42 95** emplacements de vélos **et 5 emplacements de motos.**

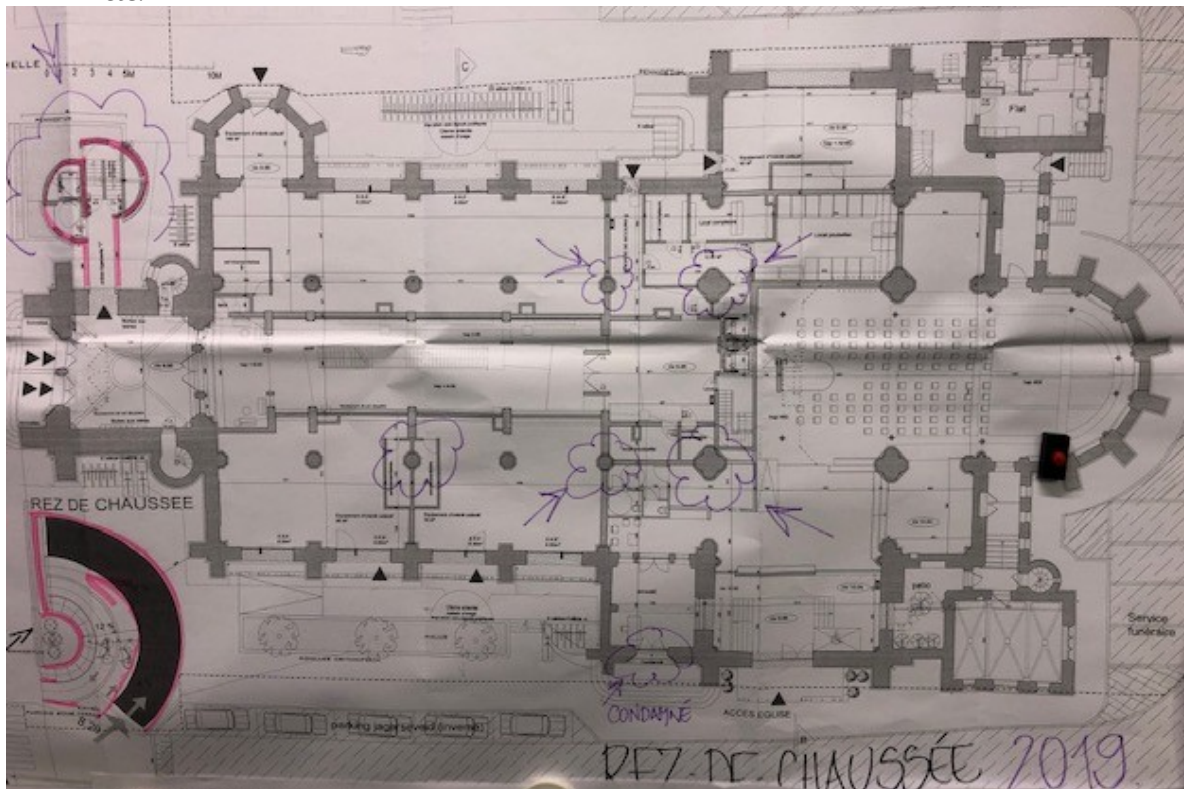
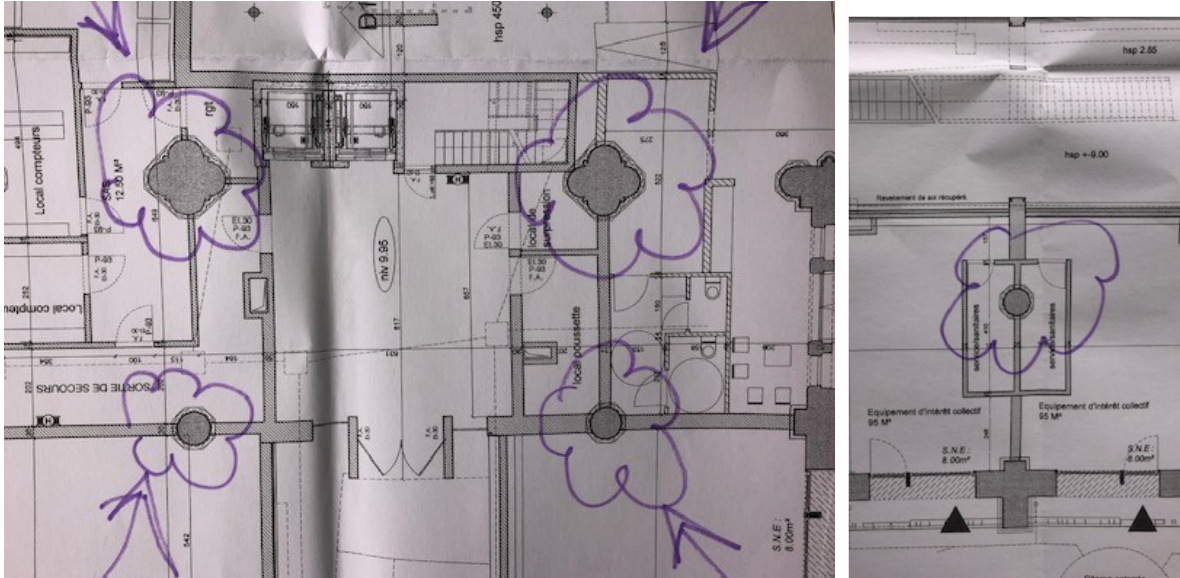
2019 - Documents de travail de la CRMS sur les documents papier extraits du dossier

- au rez-de-chaussée, les parois pleines des équipements collectifs, adossées de gaines techniques (!), gommant la lisibilité des colonnes, tant depuis les locaux collectifs que depuis le couloir de distribution;

- au rez-de-chaussée et aux étages, les colonnes se trouvent à de nombreux endroits incongrus (locaux poubelles, au droit de la rencontre de cloisons et de gaines techniques, devant les portes, à des endroits très peu heureux des logements, dans les salle de bains, ...) (sur les photos ci-dessous, qui sont des documents de travail et d'analyse de la CRMS, on peut observer que, même au rez-de-chaussée (le niveau qui permettait sans doute la meilleure prise en compte de l'édifice) plusieurs colonnes et piliers sont noyés dans des espaces techniques) ;

- il n'est pas suffisamment tenu compte de la présence des voûtes d'ogives ;
- l'espace dédié au culte hérite d'une spatialité de faible qualité, qui n'est pas à la hauteur de sa vocation, et sans lien avec la structure de l'édifice : la paroi de fond fait des chicanes, aucune verticalité ou monumentalité n'est maintenue, ... Le projet apporte ici quelques améliorations en hauteur mais en plan cela reste très faible. On observe des chicanes, une porte condamnée, les piliers principaux noyés dans des espaces techniques (cf. photo)

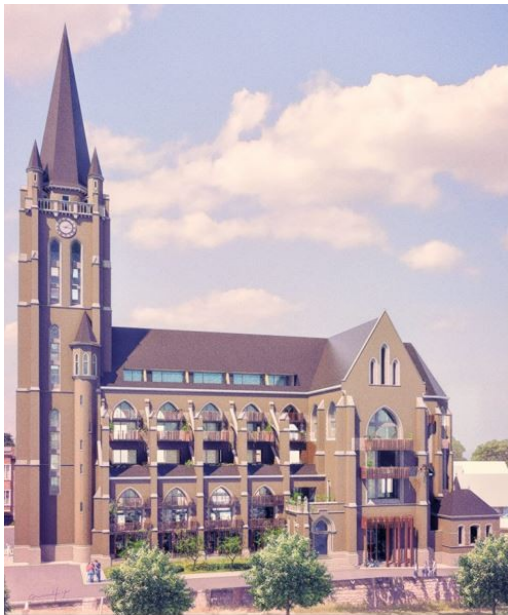
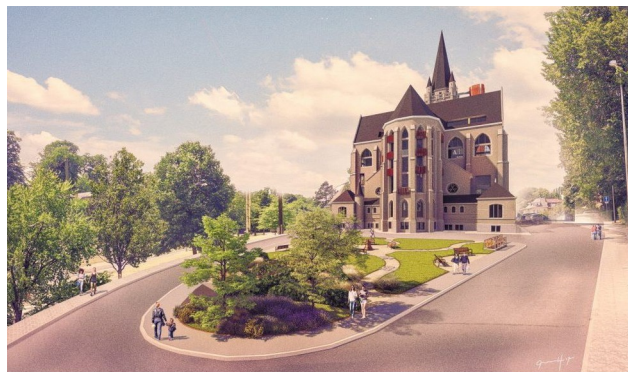
2018 - Image indicative © extrait du <http://www.inside-development.be/projets-en-cours/projet-eglise-saint-hubert-bruxelles/#>

Au niveau de l'enveloppe, les remplages des baies sont en grande majorité supprimés et de nouveaux châssis, très présents et aux divisions arbitraires sont installés. Des terrasses avec balcons sont créées. Ces modifications interviennent sans prise en compte des fondamentaux de la composition : axes, symétries, type de fenêtres et de remplages, présence ou non de vitraux ... Ceci banalise visuellement le volume de l'église. En toiture, le projet de creuser des terrasses est contraire à la typologie de l'édifice et est très dévalorisant considérant le caractère fermé et plein de la toiture qui couvre l'église et qui occupe une place importante au niveau du signal urbanistique. Bien que les baies s'alignent désormais sur les travées, la nouvelle proposition reste inacceptable et extrêmement dénaturante pour l'édifice. Creuser des terrasses est contraire à la typologie de l'édifice et est très dévalorisant considérant le caractère fermé et plein de la toiture

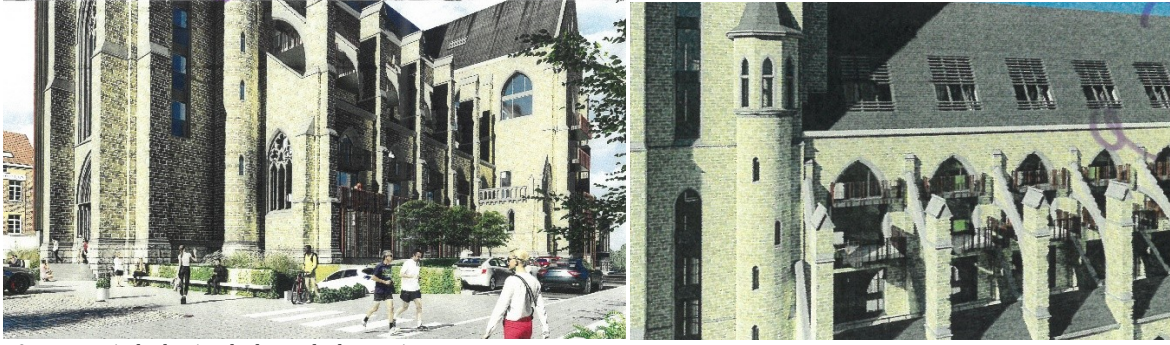
2019 – extrait du dossier de demande de permis

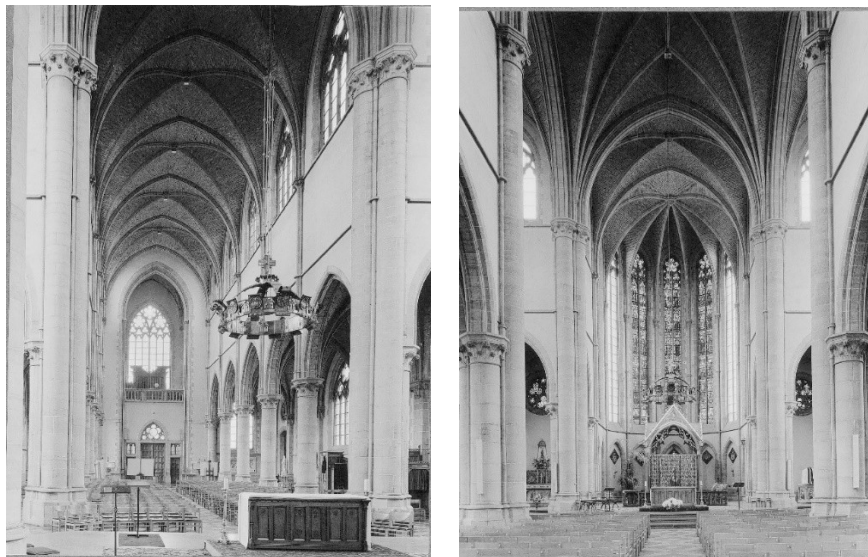
Intérieur de l'édifice 1972 © phototèque IRPA

Il ne reste plus rien de la spatialité, de l'architecture et de la monumentalité intérieure de l'église : les coupes du bâtiment sont à ce sujet éloquentes ! Le réaménagement d'églises peut se faire de manière créative, afin de représenter une valeur ajoutée pour le patrimoine. En l'occurrence, ce n'est absolument pas le cas. L'espace de prière dans l'abside est d'une grande banalité, et la densité des plans rend impossible toute valorisation intérieure de l'édifice.
