COMMISSION ROYALE DES MONUMENTS ET DES SITES
KONINKLIJKE COMMISSIE VOOR MONUMENTEN EN LANDSCHAPPEN

Objet : SAINT-GILLES. Rue Américaine, 19 (arch. H. DE KOCK, 1898).

Demande de permis d'urbanisme portant sur la subdivision en trois logements d'une maison unifamiliale, l'aménagement d'une terrasse en façade arrière du 1^{er} étage et l'agrandissement d'une baie au 2^e étage.

Avis de la CRMS

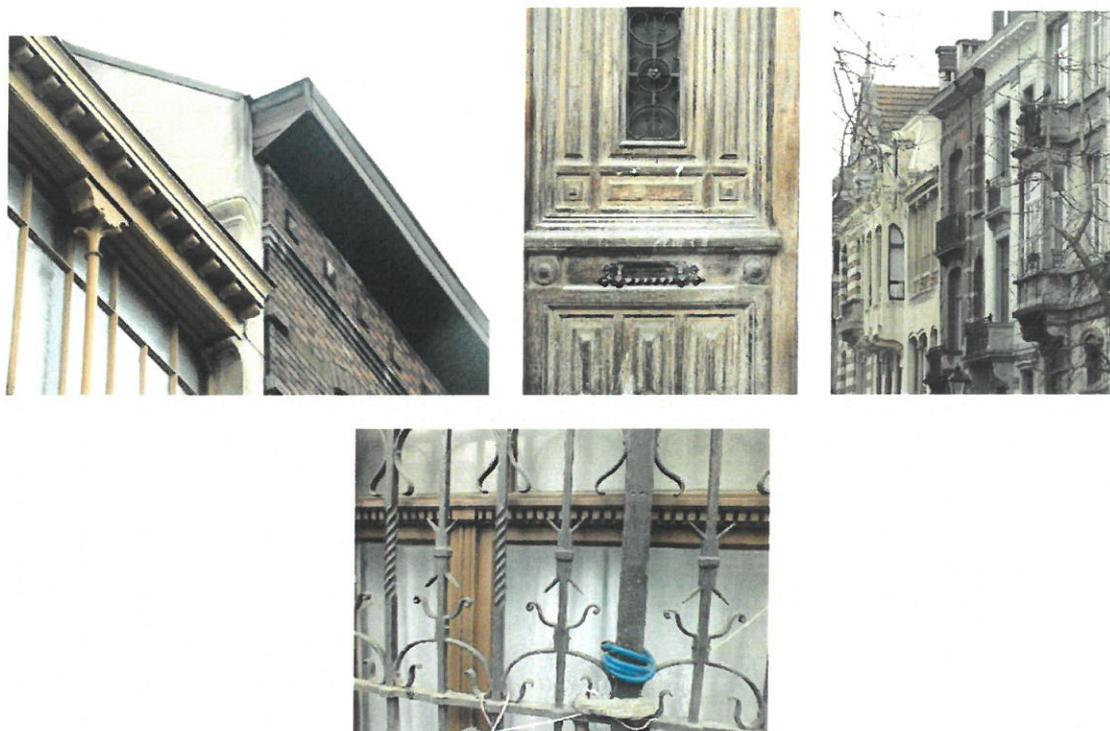
© CRMS, janvier 2020

D'après la notice de l'inventaire du patrimoine architectural, les châssis seraient encore d'origine et la corniche recouverte de PVC. Le projet prévoit cependant de remplacer tous les châssis par de nouveaux châssis standards en bois brun (type oscillo-battants). Certains modèles en façade arrière seraient remplacés et intégrés dans des encadrements rectangulaires (et non plus cintrés). Les toitures des deux annexes arrières seraient verdurisées. Les corniches seraient remplacées par de nouvelles en bois de teinte gris foncé.

Le dossier ne précise pas si la façade fera l'objet d'un nettoyage. En tout état de cause, une attention particulière devrait être accordée à son entretien. La façade avant offre en effet une palette de matériaux et de couleurs (pierre bleue, métal noir, châssis en bois teinte brune, corniche bois teinte gris foncé, briques rouges, tuiles rouges, bois foncé, enduit blanc cassé) qui nécessitent une remise en valeur soignée et une redécouverte de la polychromie d'origine. Un même soin devrait être apporté aux interventions touchant aux éléments de décor de la façade, comme l'ajout de boîtes aux lettres supplémentaires sur la porte d'entrée et le rétablissement de la ferrure du gratte-pied (garantir la même finesse de finition).
