Objet : SAINT-GILLES. Place Van Meenen, 22. Demande de permis d'urbanisme portant sur la restauration de la façade à rue et des vitraux en façade intérieure d'un immeuble à appartements.

Avis conforme de la CRMS

La demande concerne un luxueux immeuble à appartements de style Beaux-Arts de 1913 signé « Léon Janlet architecte ». Il fait face à l'Hôtel communal de Saint-Gilles et est classé comme monument par *arrêté du 14/07/1994 pour sa façade à rue, son hall d'entrée, sa cage d'escalier et son ascenseur.*

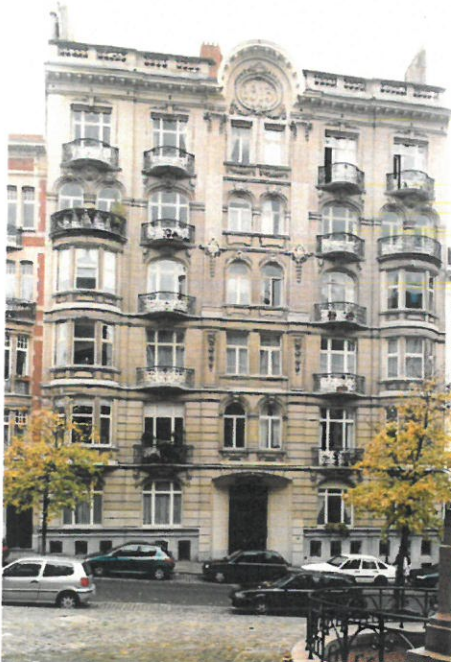
« Sur soubassement rachetant la déclivité de la place, élévation symétrique en pierre blanche et simili-pierre blanche, de six niveaux couronnés par une balustrade d'attique, et cinq travées. Travée axiale sommée d'un coquet fronton en plein cintre, millésimé 1913. Premier niveau à bossages continus. Au centre, porte métallique d'origine inscrite dans un large encadrement formant un petit porche. Fenêtres en anse de panier et jumelées en travée axiale ; aux étages, elles sont rectangulaires ou cintrées, certaines devancées de balconnets chantournés ceints d'élégants garde-corps en fer forgé. Travées extérieures traitées en oriel sur trois niveaux, servant d'assise à une terrasse devançant le 4^e étage. Décor typique du Beaux-Arts animant certaines parties de l'élévation : guirlandes, rubans et cartouches égayant certains trumeaux, allèges et clefs, pilastres cannelés en travée axiale. Corniche à mutules.

© Urban.brussels
