**Objet :** SAINT-GILLES. Place Van Meenen, 22. Demande de permis d'urbanisme portant sur la restauration de la façade à rue et des vitraux en façade intérieure d'un immeuble à appartements.

**Avis conforme de la CRMS**

La demande concerne un luxueux immeuble à appartements de style Beaux-Arts de 1913 signé « Léon Janlet architecte ». Il fait face à l'Hôtel communal de Saint-Gilles et est classé comme monument par *arrêté du 14/07/1994 pour sa façade à rue, son hall d'entrée, sa cage d'escalier et son ascenseur.*

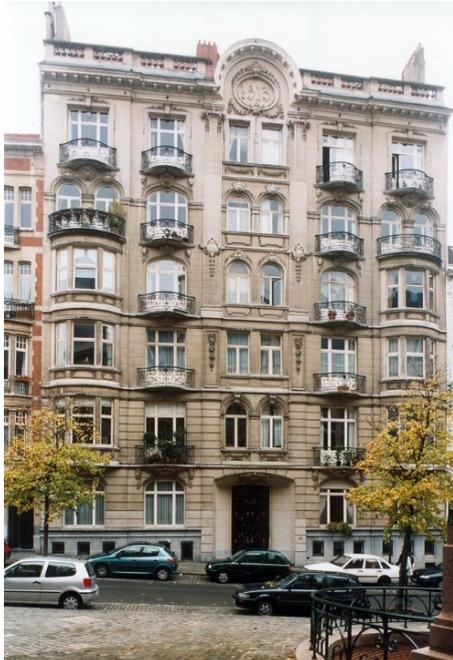
© Urban.brussels

*« Sur soubassement rachetant la déclivité de la place, élévation symétrique en pierre blanche et simili-pierre blanche, de six niveaux couronnés par une balustrade d'attique, et cinq travées. Travée axiale sommée d'un coquet fronton en plein cintre, millésimé 1913. Premier niveau à bossages continus. Au centre, porte métallique d'origine inscrite dans un large encadrement formant un petit porche. Fenêtres en anse de panier et jumelées en travée axiale ; aux étages, elles sont rectangulaires ou cintrées, certaines devancées de balconnets chantournés ceints d'élégants garde-corps en fer forgé. Travées extérieures traitées en oriel sur trois niveaux, servant d'assise à une terrasse devançant le 4<sup>e</sup> étage. Décor typique du Beaux-Arts animant certaines parties de l'élévation : guirlandes, rubans et cartouches égayant certains trumeaux, allèges et clefs, pilastres cannelés en travée axiale. Corniche à mutules.*
