Objet : BRUXELLES. Rue du Marché aux Herbes, 82 / angle rue Marché aux Peaux. Demande de permis unique portant sur la restauration du bien et sur l'aménagement d'un logement aux étages.

**Avis conforme de la CRMS**

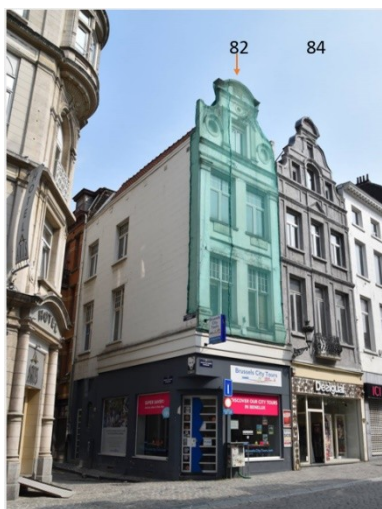
*Photo des façades 82 et 84 reprises dans Etat de référence, 2017 © APEB*

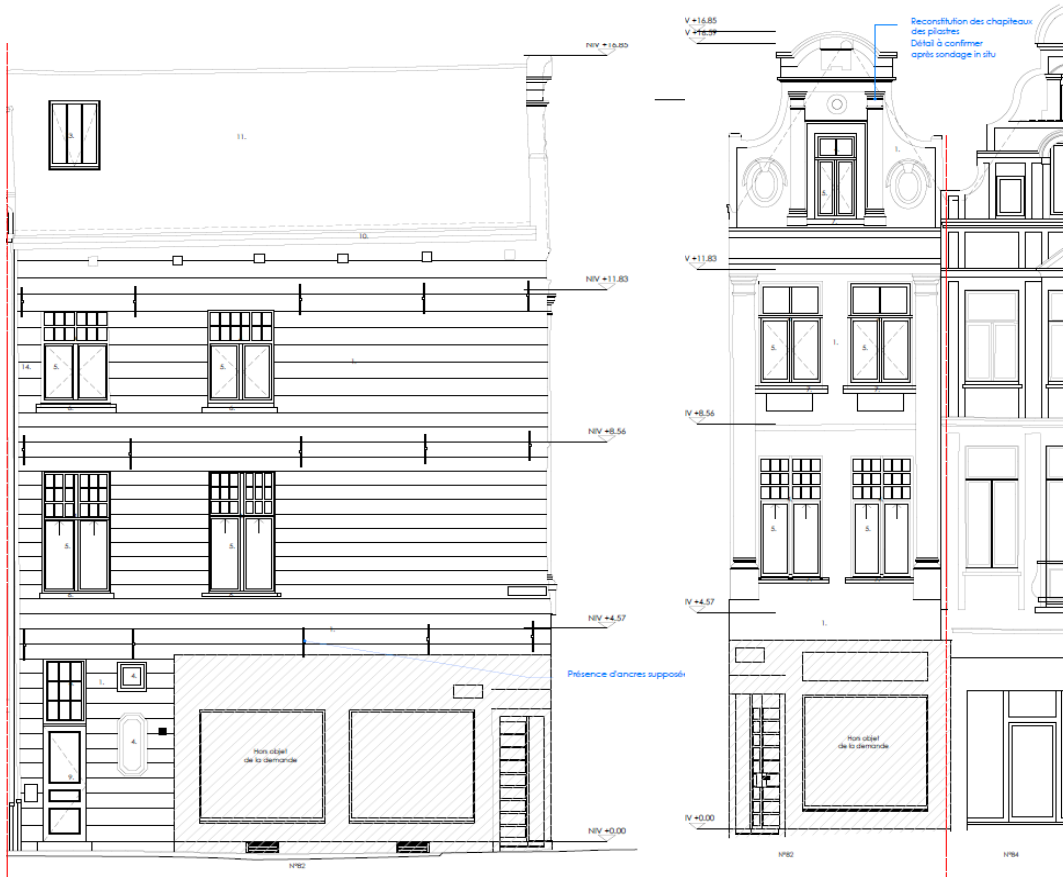
Projet façade latérale (gauche) et avant (droite) : plans de la demande de permis

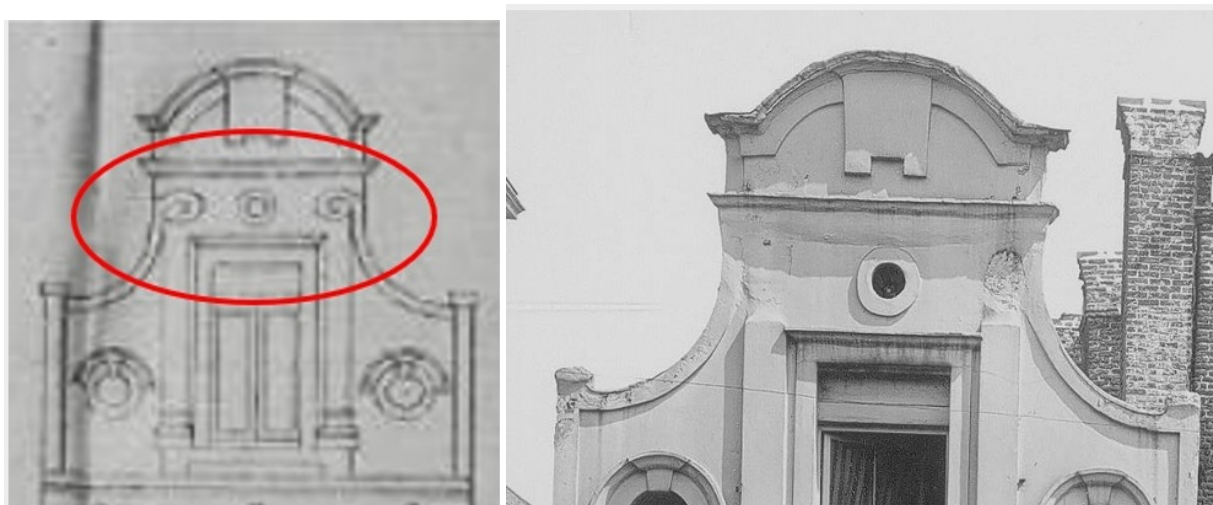
Extrait du plan d'archives 1920 et photo IRPA de 1905, extraites de l'Etat de référence, 2017 © APEB

À propos de la modénature du pignon, l'étude stratigraphique fait référence à des « pilastres encadrant la fenêtre du pignon surmontés de chapiteaux. » Or, l'état initial du pignon n'est documenté par aucune photographie ancienne tandis que les documents d'archives montrent la présence sur le pignon de volutes (document 1920). Les recherches in situ devront être poursuivies en cours de chantier. Une proposition précise à cet égard devra être formulée après vérification par sondages sous l'enduit, et validée par la DPC.
