Objet : Bruxelles. Rue Haute, 233. Le Renard.

Demande de permis unique portant sur la restauration des façades et des toitures.

Examen du complément d'informations et avis conforme de la CRMS

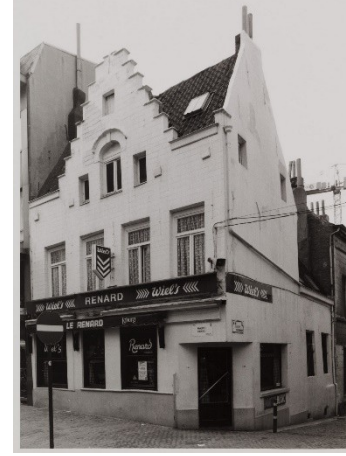
Vue en 1953 après réalisation des travaux. ©Urban.brussels

L'établissement est racheté par la compagnie Wielemans-Ceuppens en 1929 et est doté d'une porte d'accès latérale et c'est suite à un permis délivré en 1953 que le bien prendra sa configuration actuelle : l'accès par la porte latérale et la devanture principale sont remplacés par des fenêtres et un pan-coupé avec porte d'entrée est créé à l'angle du bâtiment. Les façades présentent un enduit lisse peint. Dans les années '80 les fenêtres du 1^{er} étage sont remplacées et les impostes sont rendues aveugles.

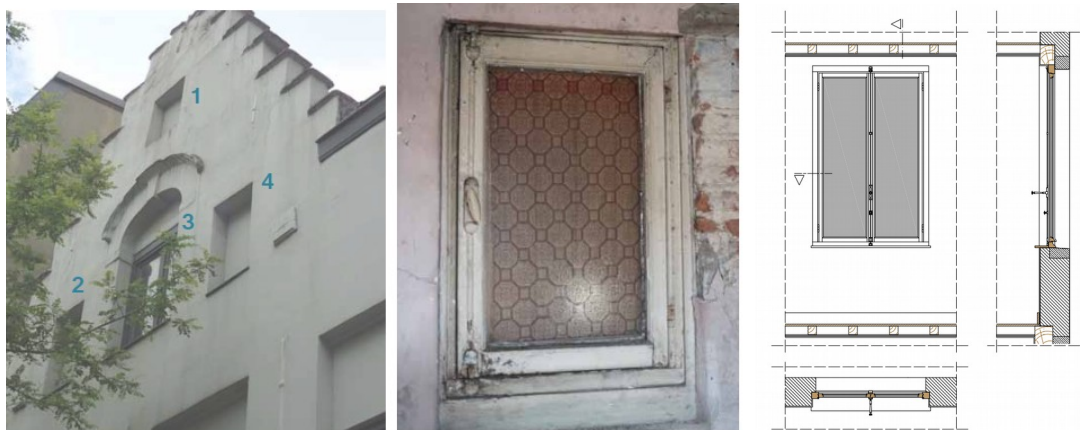
Ci-dessus : vue sur les châssis des combles condamnés à l'extérieur et vue intérieure d'un de ces châssis. A droite, un exemple de modèle type. Le modèle final sera proposé après le relevé des châssis existants. Images tirées du dossier.

- Restauration des châssis à guillotine extérieurs du rez-de-chaussée. Ces derniers seront décapés, le bois sera laissé apparent et protégé par un vernis transparent ;
- Restitution des châssis du 1^{er} étage et des châssis des combles. Les châssis actuels du 1^{er} ont été placés dans les années '80. Une restitution des châssis basée sur le modèle du châssis cintré des combles actuel avec réouverture des impostes est prévue. Les châssis des combles actuels, condamnés par des plaques, seront démontés, relevés et refaits à l'identique. Tous seront équipés d'un double vitrage, sans effet miroir et à planéité irrégulière ;

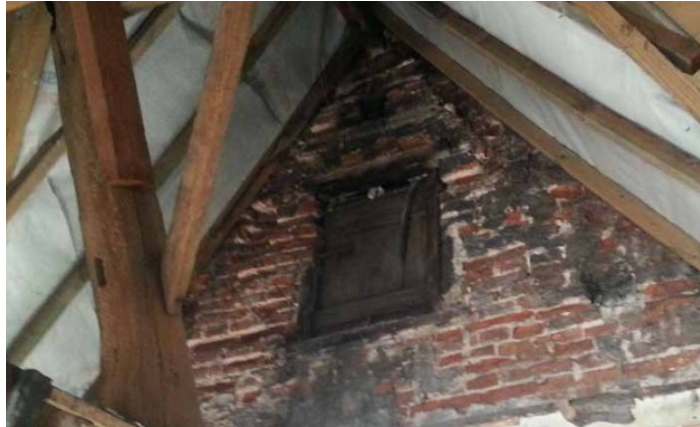
Ci-dessus : Photo d'un des châssis condamnés et vue sur la charpente dont certains éléments seront remplacés après études. Image tirée du dossier.

- Restauration des toitures, corniches et descentes d'eau pluviale : remplacement à l'identique des tuiles endommagées, réfection des raccords en zinc, remplacement des tuyaux de descente d'eaux de pluie en PVC par des tuyaux en quartz-zinc ;
- Restauration de la charpente et isolation du toit. La structure en place, d'origine, présente des dégradations suite à un incendie et des infiltrations d'eau. Après réalisation d'un état sanitaire et archéologique, il est prévu de procéder à des remplacements partiels ou totaux des éléments dégradés ou manquants. Les pièces de remplacement seront de même essence et de section identique. L'isolation se fera ensuite par la pose de laine de roche entre et sous les chevrons et permettra de laisser les fermes apparentes ;

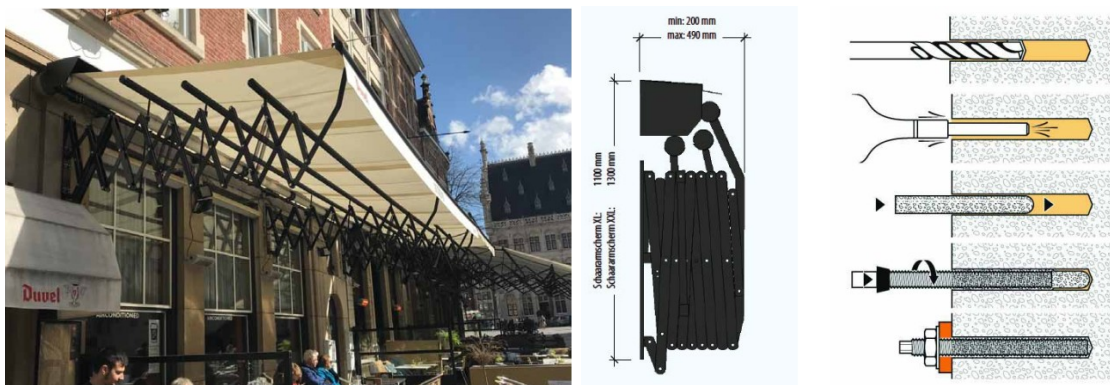
Ci-dessus : Exemple du modèle des nouvelles tentes solaires proposées sur la Grand-place de Leuven. Détail de la méthode de fixation. Images tirées du dossier.

- Remplacement des tentes solaires et des enseignes : les nouvelles tentes seront de style 'réto' avec structure en accordéon et pourvues de toiles noires. Les enseignes lumineuses actuelles sont remplacées. Le tout dans le respect des normes du RRU ;

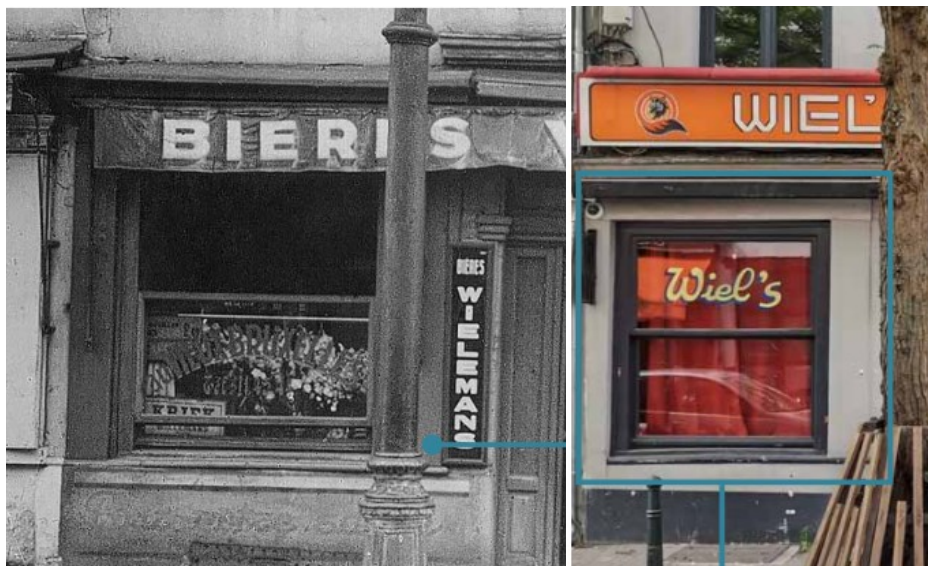
Ci-dessus : Photo de 1953 montrant des pièces de bois encadrant les vitrines et photo actuelle montrant les renforts actuels, supposé en bois et recouvert de plusieurs couches d'enduits. Images tirées du dossier.

- Certains éléments des anciens volets du rez-de-chaussée existent peut-être encore sous les couches d'enduits. En fonction des découvertes effectuées en cours de chantier, il est proposé de restituer ces volets, dont les détails seront basés sur les éléments retrouvés
