Objet : BRUXELLES Ferme Castrum, rue du pré aux oies, 239241 à 1130 Haren : Modifications de l'ensemble des façades et toitures

Avis de principe de la CRMS

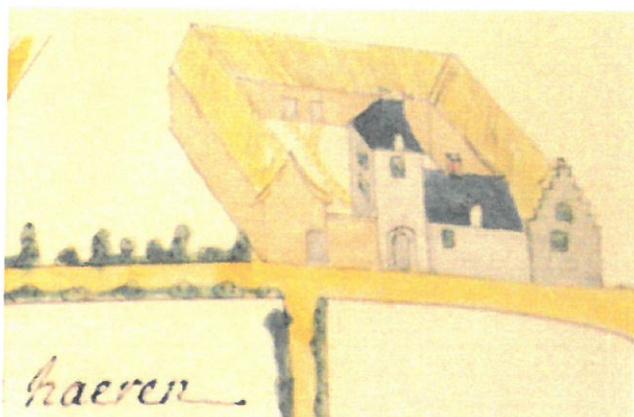
Détail d'une carte des biens de l'hôpital Saint-Jean à Haren dressée par J De Decken ((c) ACPASB, Cartes et Plans, St-Jean 50)

La ferme du Castrum est une ancienne ferme en quadrilatère fermée. Le terme castrum est mentionné dans les textes dès 1322 («*Apud Haren, juxta castrum ibidem*»). La ferme s'est développée autour d'un donjon d'habitation, comme nous pouvons le voir sur cette carte de 1711. *Les couleurs employées semblent indiquer que le donjon, le corps de logis et le pignon à rue de l'aile nord étaient construits en pierre blanche et ardoise, le reste du complexe était visiblement érigé en pan de bois, torchis et en chaume pour les toitures.*¹

Le projet envisage de « recréer » le pignon à gradins au niveau du pignon à rue de l'aile nord, tel que représenté sur la carte de 1711, le mur pignon ayant été probablement étêté suite à l'incendie de 1913.

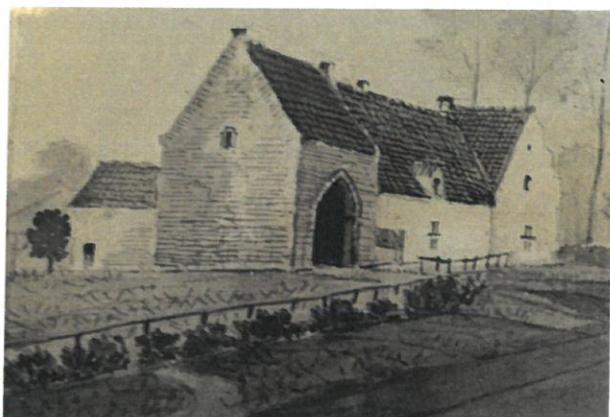
Dans le courant du 18^{ème} siècle, le donjon sera amputé de deux niveaux et la ferme sera réduite de moitié, en forme de L, comme nous pouvons le voir sur une aquarelle de Louis Thiébaud.

Détail de l'aquarelle de Louis Thiébaud (vers 1865)

Au niveau des toitures, comme on peut le distinguer sur la carte postale et l'aquarelle, la toiture de l'aile nord était plus haute que l'aile est et les toitures des deux ailes étaient jointives, ce qui disparaît après 1913. Le propriétaire souhaite recréer un passage à l'étage, entre les deux ailes. Une nouvelle toiture à versants en tuiles serait créée, à hauteur du faîte de toiture de l'aile nord, ce qui crée un effet « escalier » de la toiture de l'aile est. *La CRMS n'est pas opposée à la recréation d'une jonction entre les deux ailes, mais n'est pas convaincue par le traitement proposé ; elle demande d'étudier une alternative contemporaine sobre et soignée.*

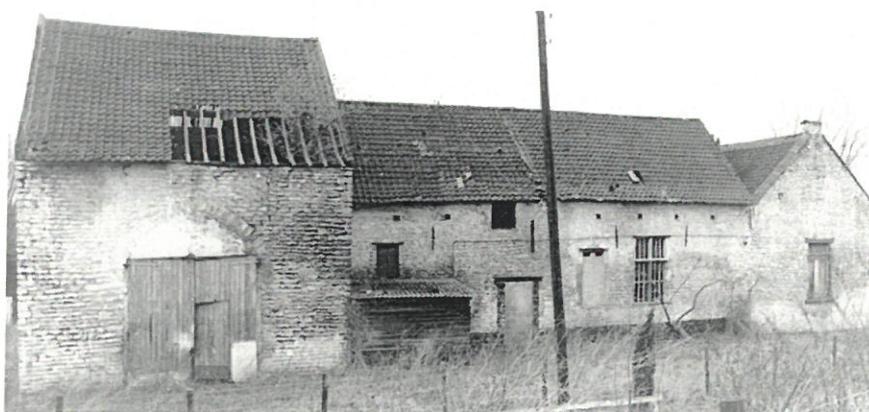
En 1913, un important incendie détruit les toitures et une partie des pignons à redents. Une photo d'archive montre que les toitures ont été retravaillées, les cheminées ont disparu, les murs pignons ont perdu de leur hauteur et les percements ont été modifiés.

Photographie de la ferme Castrum © Sint-Lukasarchief – XX^{ème} siècle

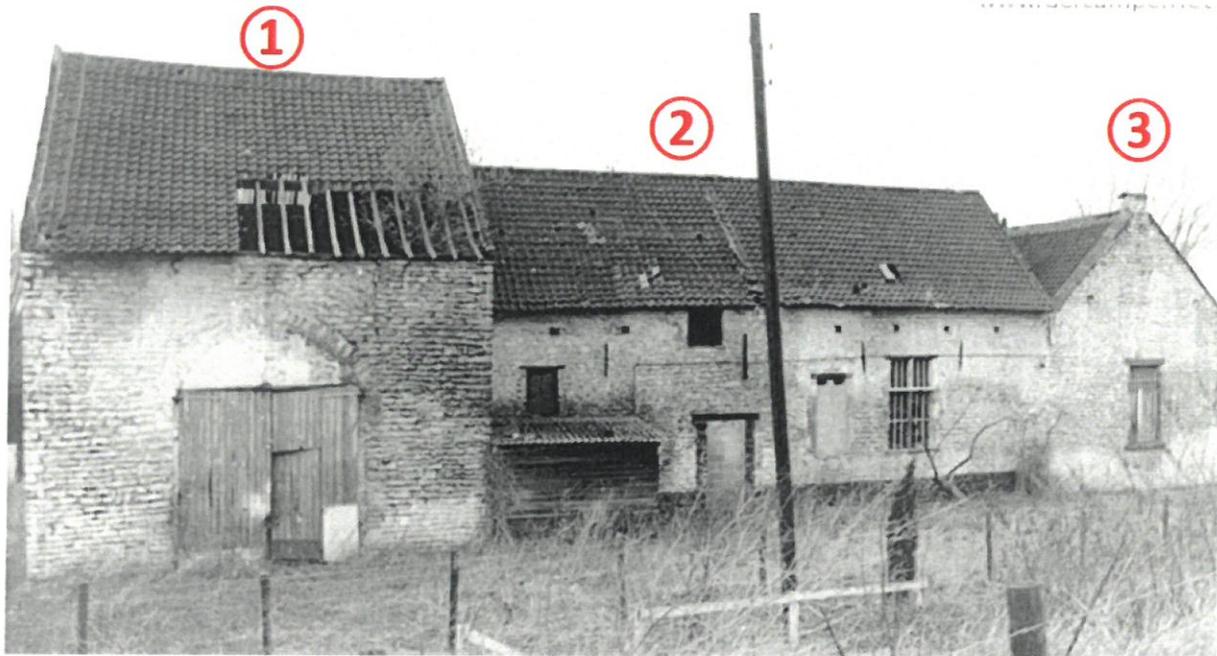
Aujourd'hui, la ferme Castrum se compose donc d'un donjon-porche (1) datant de la fin du XIII^e-début du XIV^e siècle, un corps du logis (2) datant du XV^e-XVI^e siècle et d'une aile nord (3) datant du XVI^e-XVII^e siècle.² Il ne reste a priori plus aucun élément de la charpente d'origine. Le donjon-porche est un élément remarquable. Erigé en calcaire bruxellien, il témoigne de l'architecture militaire de la région de Bruxelles et présente des similitudes avec les portes de la première enceinte urbaine de Bruxelles.³

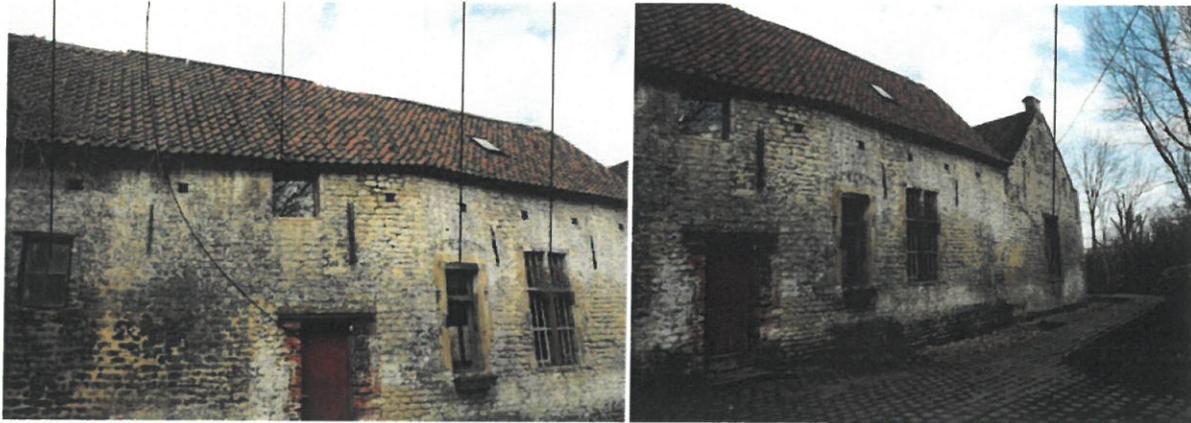
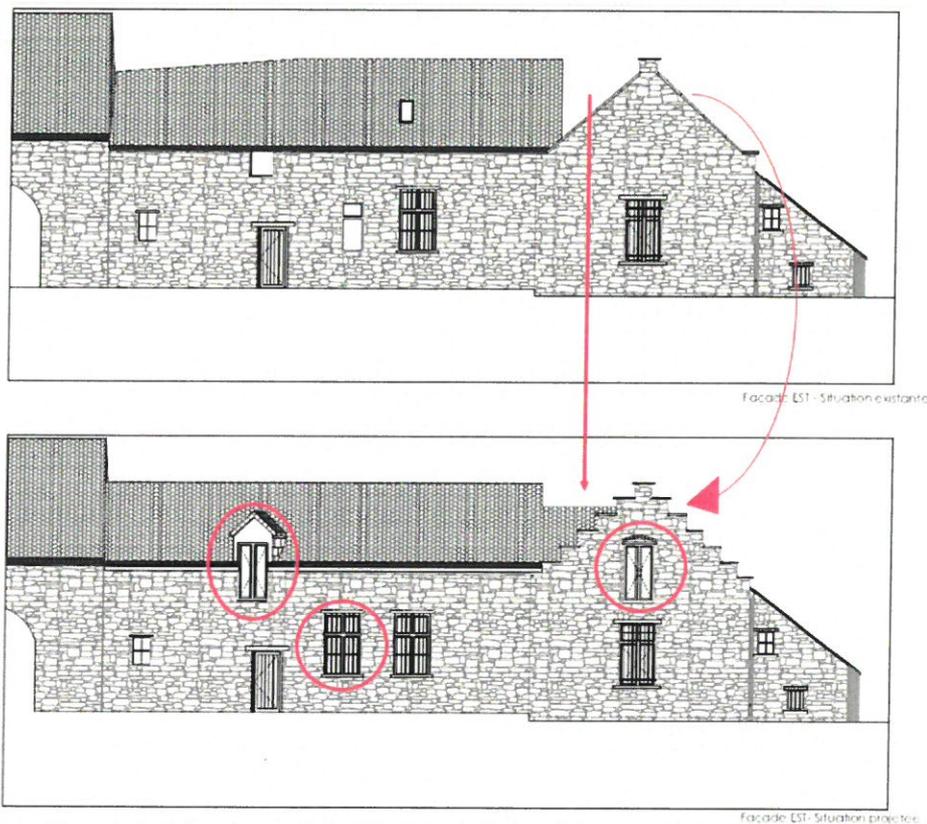
Façade Est

Une baie présente en haut de la **façade Est** serait transformée et prolongée en lucarnes en toiture. Une baie grillagée serait reproduite et une nouvelle baie interviendrait dans le pignon en partie haute.

La CRMS n'est favorable ni à l'introduction des lucarnes qui reproduisent un langage traditionnel ni à des opérations de reproduction à l'identique de baies là où elles n'ont jamais existé. Ces interventions font perdre la lisibilité des façades caractéristiques de l'architecture agricole et la distinction des baies anciennes et nouvelles. La CRMS souhaite que les fenêtres hautes soient conservées et que les ouvertures en toitures soient limitées au placement de quelques fenêtres de toit de type tabatière adroitement positionnées là où c'est nécessaire. Les autres 'nouvelles' baies devront

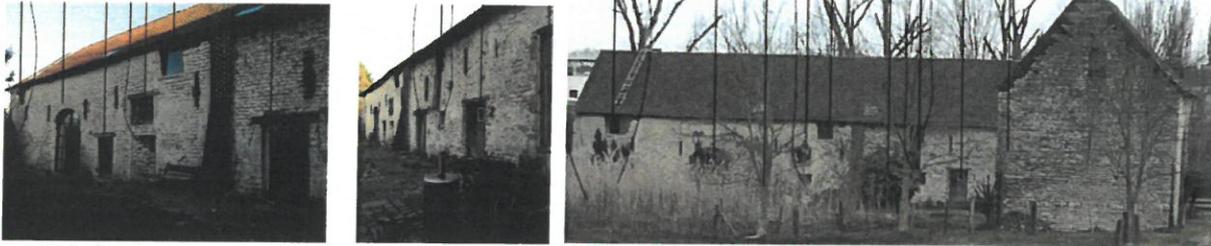
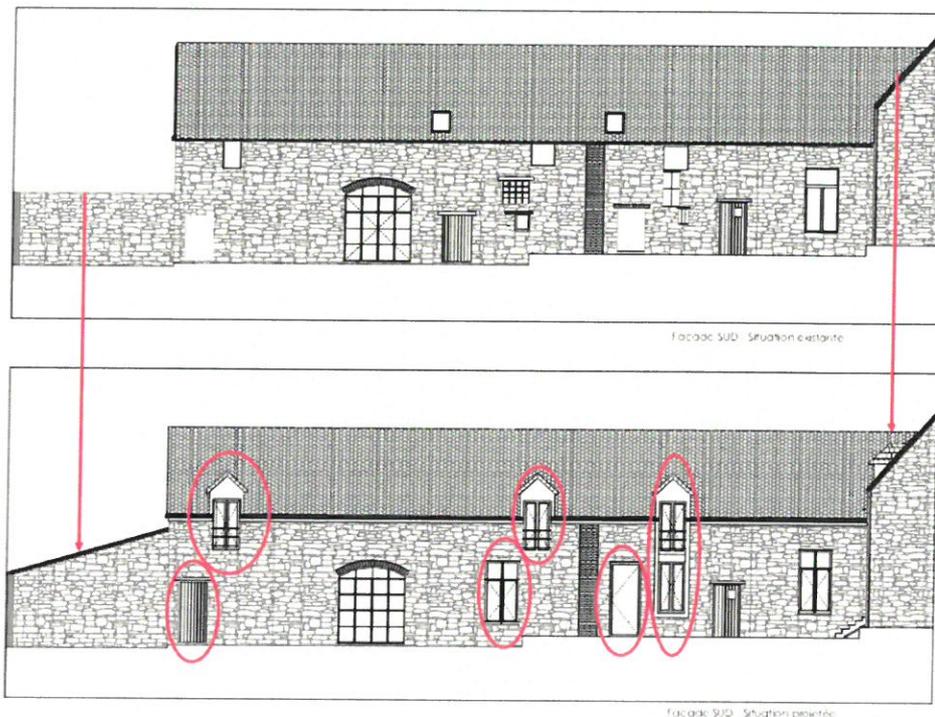
Façade sud

Les trois baies présentes en haut de la façade Sud seraient transformées et prolongées en lucarnes en toiture. Deux petites portes existantes de faible hauteur (env. 1.70m) seraient agrandies et légèrement élargies afin d'arriver à des dimensions plus confortables, tandis qu'une nouvelle fenêtre serait créée par la mutualisation de petites.

Comme pour la façade est, la CRMS n'est pas favorable à l'introduction des lucarnes et souhaite que les fenêtres hautes soient conservées et que les ouvertures en toitures soient limitées au placement de quelques fenêtres de toit de type tabatière adroitement positionnées. Les portes pourraient être réaménagées en hauteur mais la CRMS demande que le projet l'organise là ou c'est strictement nécessaire pour les besoins fonctionnels. Elle n'est par ailleurs pas favorable au remplacement des deux petites ouvertures par une seule baie. Les deux petites baies devront d'abord être documentées.

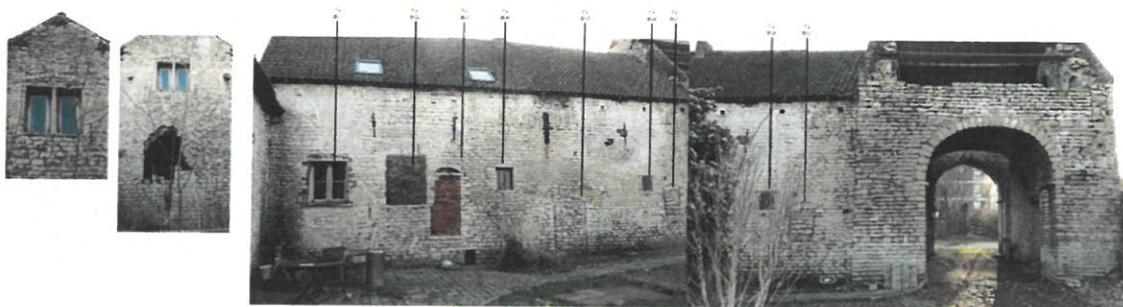
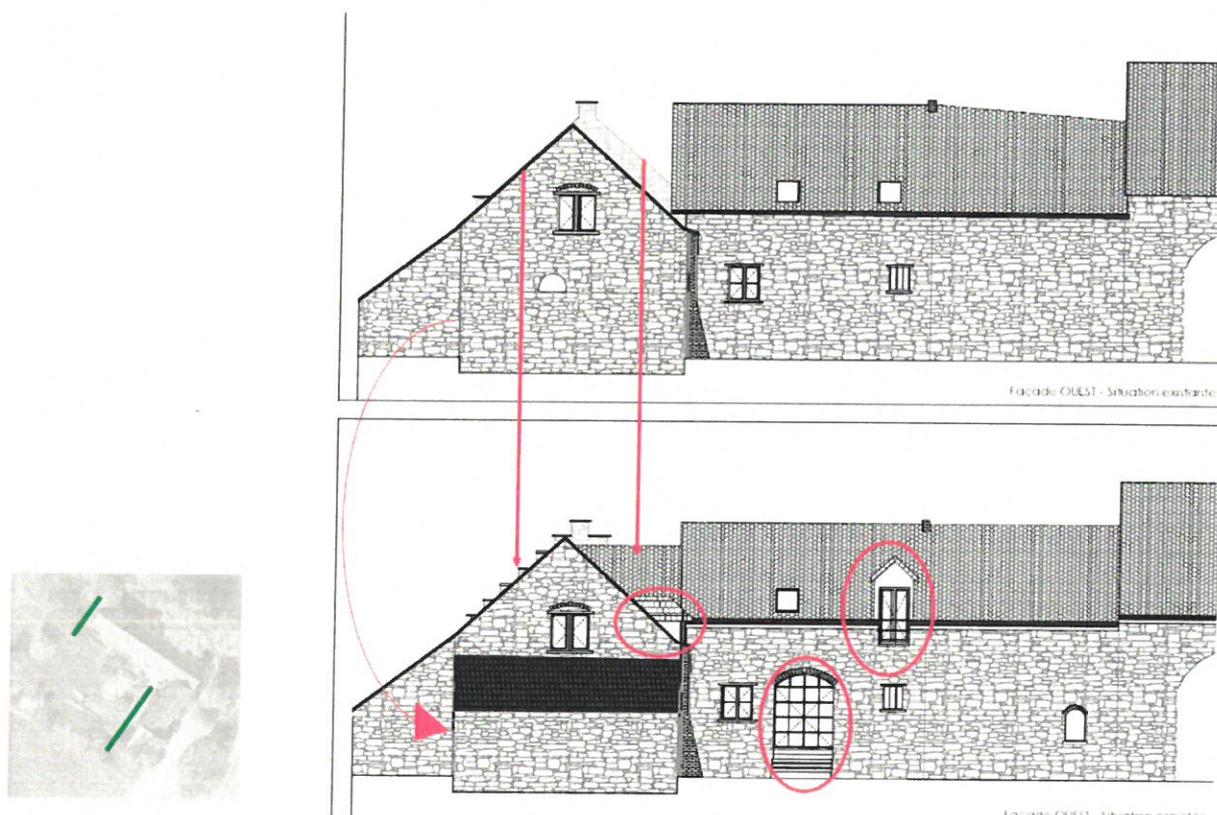
Façade Ouest

En façade Ouest, une trois baies présentes en haut de la façade serait transformée et prolongées en lucarnes en toiture. Le projet prévoit aussi la création d'une grande baie vitrée avec arc surbaissé en briques, s'inspirant du châssis existant en façade sud. On note aussi la disparition d'une petite baie à gauche du porche.

Comme pour la façade est, la CRMS n'est pas favorable à l'introduction des lucarnes et souhaite que les fenêtres hautes soient conservées et que les ouvertures en toitures soient limitées au placement de quelques fenêtres de toit de type tabatière adroitement positionnées. La CRMS n'est pas non plus favorable à la création de cette grande baie vitrée et demande de privilégier, dans la mesure du possible, la réouverture des fenêtres et portes murées afin d'apporter de la lumière et un accès à cette aile du bâtiment tout en conservant la typologie du bâtiment. Il n'est en effet pas opportun de reproduire une porte située en façade sud où, dans ce cas, elle trouve son sens puisqu'elle traduit là l'organisation de l'ancienne grange. Ce n'est pas ici la même situation.

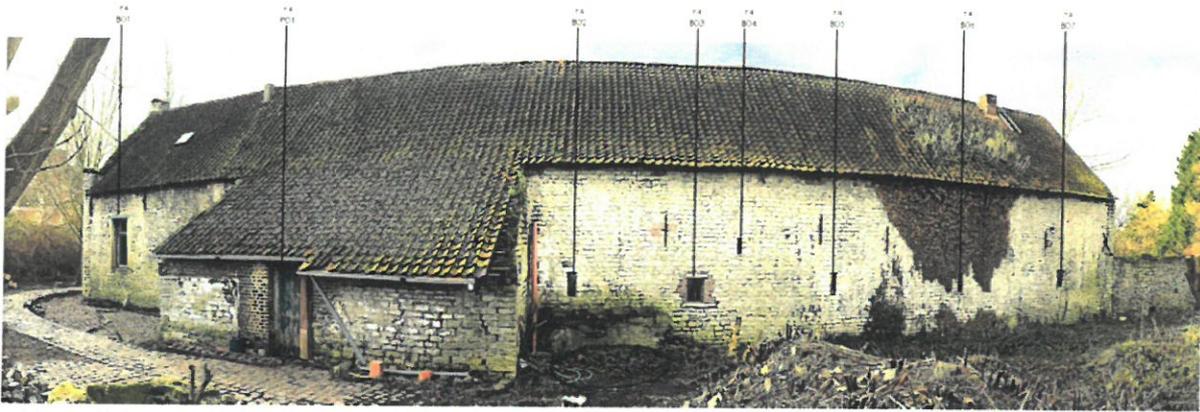
Il est prévu de recréer l'appentis, aujourd'hui en ruines, présent à l'extrémité de l'aile Nord et de percer deux portes de garages dans la façade. Il est en outre prévu des petites fenêtres de toitures.

Ces aménagements engendrent la création d'un cheminement depuis la rue jusqu'aux garages, or la demande ne comporte aucun plan d'aménagement du site. La CRMS ne souhaite pas se positionner sur la question tant qu'une réflexion globale et une proposition d'aménagement ne sont pas envisagées au niveau de l'aménagement du site. Dans tous les cas, la forme des baies ouvrant sur les garages, avec arcs surbaissés, prête à confusion en termes de typologie avec les ouvertures de baies anciennes et la CRMS n'est pas favorable à ce parti. La CRMS n'est pas opposée au principe de la création des ouvertures en toiture.

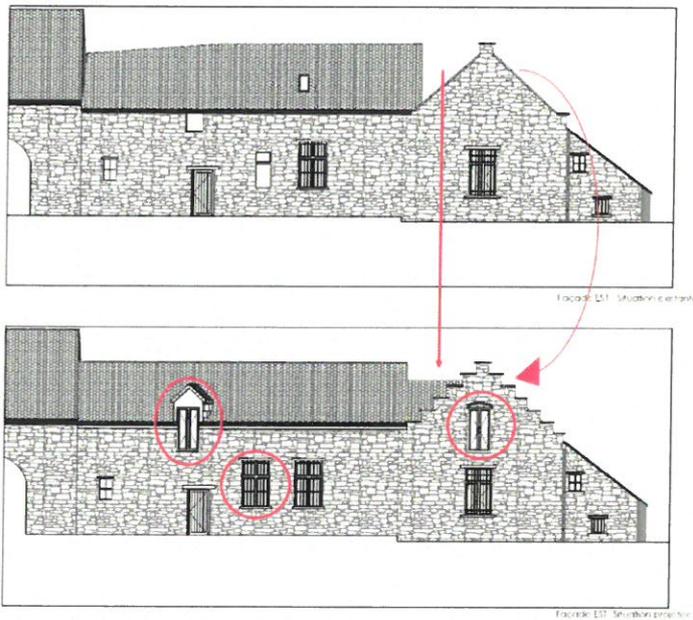
Cette « restitution » des gradins part du sommet actuel du pignon et ne redonne donc pas la hauteur originelle à cette façade, ce qui donne un effet « tassé » peu harmonieux à la façade. La CRMS s'oppose à cette intervention et demande de ne pas intervenir sur ce pignon.

Existant et projeté : extrait du dossier

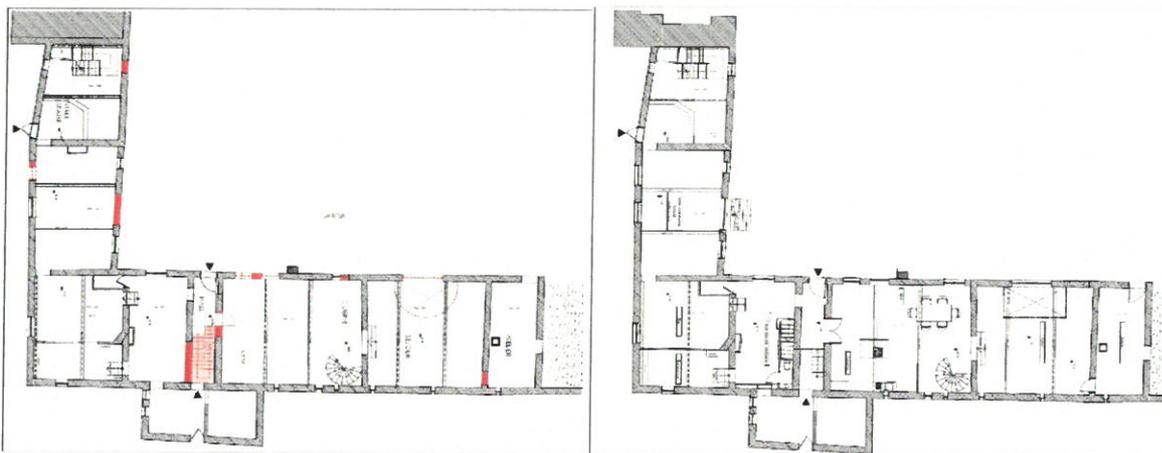
Rez existant et projeté : extrait du dossier

Le projet prévoit de supprimer l'escalier existant en bois et de créer un nouvel escalier dont l'emprise serait plus importante. L'escalier démarrerait depuis la pièce de droite, passerait au travers du mur de refend où un palier serait créé sur la largeur du hall et une seconde volée d'escalier amènerait à l'étage.

La CRMS n'est pas opposée à cette intervention et à la disparition de l'escalier qui ne présente pas un grand intérêt patrimonial. La situation de l'intérieur, classé également, devrait cependant aussi

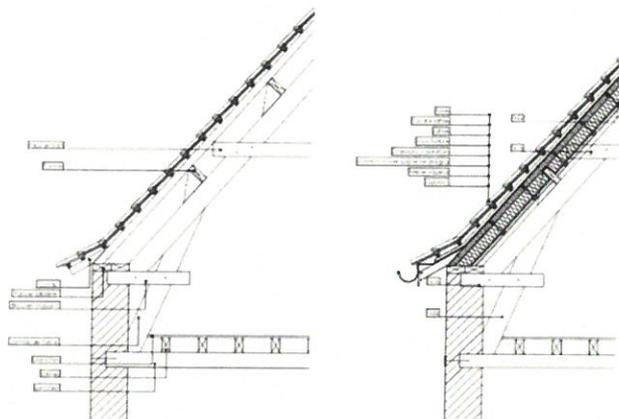
Existant et projeté : extrait du dossier

L'ensemble des toitures étant dans un état extrême de vétusté (tuiles poreuses, fuites multiples...), le demandeur a introduit une demande de permis en parallèle à cet avis de principe, visant à restaurer les toitures à l'identique, isoler par l'intérieur et ajouter des gouttières (cfr plan détaillé joint à l'avis de principe). Elle est traitée parallèlement en minime importance, sans avis CRMS. Seule la gouttière fait l'objet du présent avis.
