COMMISSION ROYALE DES MONUMENTS ET DES SITES
KONINKLIJKE COMMISSIE VOOR MONUMENTEN EN LANDSCHAPPEN

Objet : BRUXELLES. Rue du Chevreuil, 28 / rue des Capucins, 17-23A / rue Blaes, 135-147.
Demande de permis unique portant sur la réalisation d'une issue de secours donnant sur les jardins de la propriété voisine.

Avis conforme de la CRMS

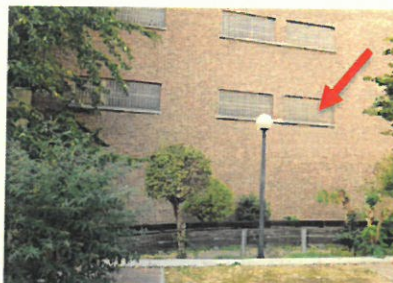
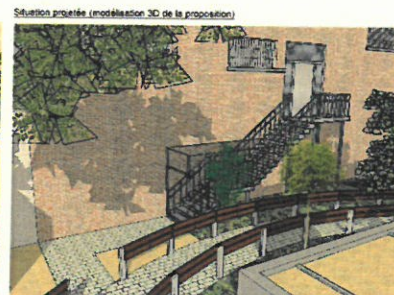
Documents graphiques joints à la demande

La solution retenue consiste à percer le pignon mitoyen séparant les Bains des jardins de la Résidence Sainte-Gertrude et à installer un escalier de secours métallique en façade latérale. Cette option est fondée par une étude préalable, réalisée en 2019 par la Cellule du Patrimoine historique de la Ville de Bruxelles.

- × percer / agrandir une des baies de fenêtres de la façade mitoyenne au bas de « l'escalier blanc » et l'équiper d'une porte pleine en acier thermolaqué avec allège vitrée ;
- × installer un escalier métallique de secours - pourvu d'un dispositif de fermeture - contre le mur mitoyen ;
- × supprimer deux arbres basse tige, réaliser une petite fondation au bas de l'escalier ainsi qu'un dallage permettant la liaison avec le chemin de promenade entourant le jardin ;
