COMMISSION ROYALE DES MONUMENTS ET DES SITES  
KONINKLIJKE COMMISSIE VOOR MONUMENTEN EN LANDSCHAPPEN

**Objet : FOREST. Rue Darwin 15-17. Restaurer et réaménager deux maisons unifamiliales avec démolition et reconstruction de la piscine en intérieur d'îlot. Demande de permis unique.**

**Avis conforme de la CRMS**

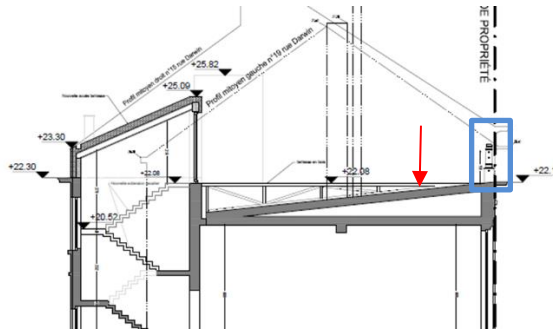
Coupe extraite du dossier de demande : en bleu le garde-corps existant; en rouge la position approximative du nouveau garde-corps

- **des sondages complémentaires seront effectués pour documenter l’état de conservation et la finition d’origine du garde-corps de la toiture avant du n°17.** Les interventions nécessaires pour restaurer cet élément seront précisées et soumises à l’approbation préalable de la DPC. Si ces résultats n’étaient pas concluants, on adoptera la même teinte que pour les ferronneries du n°15 ;
