COMMISSION ROYALE DES MONUMENTS ET DES SITES
KONINKLIJKE COMMISSIE VOOR MONUMENTEN EN LANDSCHAPPEN

Objet : BRUXELLES. Rue de Flandre 176. Restaurer la façade avant classée ainsi que le plafond de l'impasse du Roulier. Demande de permis unique.

Avis conforme de la CRMS

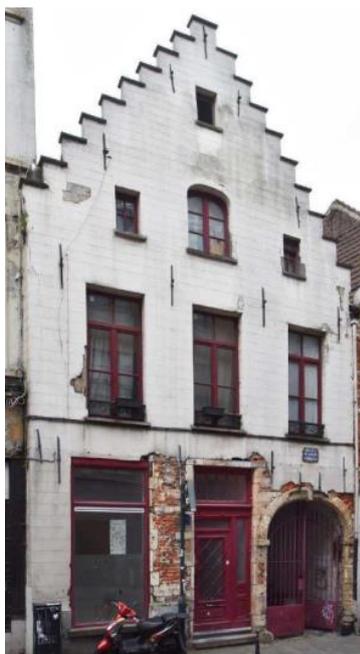
Photo extraite du dossier de demande

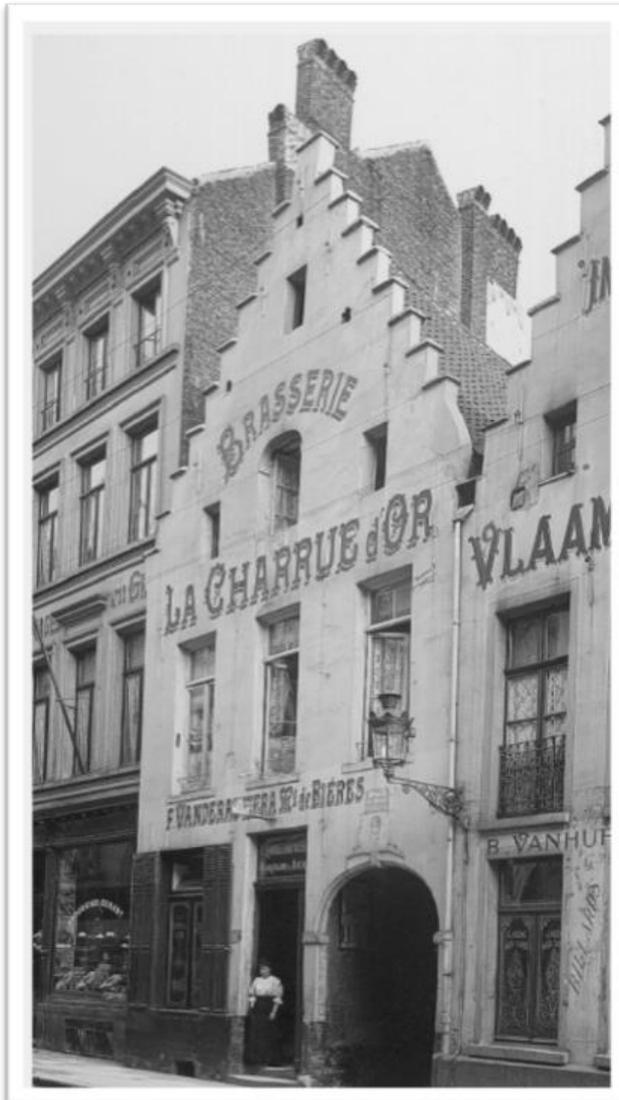
Façade en 1905 © IRPA Photo extraite du dossier de demande

La CRMS approuve le décapage du cimentage existant en raison de son incompatibilité avec les maçonneries anciennes ainsi que l'application d'un enduit à la chaux lisse (enduit traditionnel à base de chaux faiblement hydraulique, NHL2 ou NHL 3,5), comme il est visible sur une photo de 1905. Elle s'interroge toutefois sur la nécessité de mettre en place une armature sur l'ensemble de la façade ; cette intervention sera réévaluée de commun accord avec la DPC après décapage de l'enduit. **La Commission**

. la mise en peinture des ancrs et garde-corps en fer forgé également dans la teinte de l'enduit, selon l'état visible sur la photographie de 1905. Pour ces éléments, on optera pour une peinture alkyde plutôt qu'une peinture époxy-polyamides à deux composants. Les lisses des garde-corps seront également peintes dans la même couleur.
