**Objet :** ETTERBEEK. Avenue de la Chasse, 165

Demande de permis d'urbanisme portant sur la restauration et la réparation de la façade d'une maison unifamiliale.

**Avis de la CRMS**

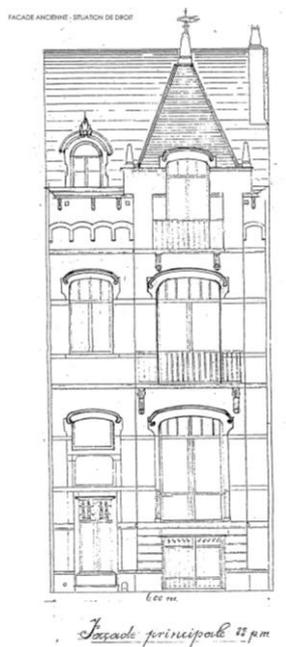
A g., élévation de 1908 (extr. de la demande de permis - ©Archives commune Ixelles – ACI)

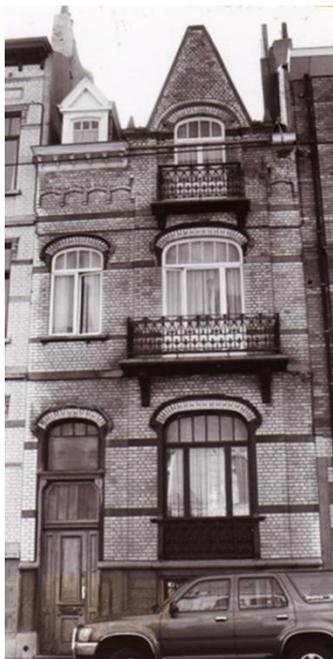
Au milieu, photo d'avant 1994 (extr. de monument.heritage.brussels ©Urban.brussels)

La petite lucarne surmontant la travée gauche a été remplacée – après 1994 selon une photographie – par une fenêtre de toit dans le plan de la toiture. Une seconde petite fenêtre de toit a été ajoutée à droite du pignon de la travée de droite. Le parement du fronton surmontant la travée de droite s’est écroulé en septembre 2020, et l’ensemble du pignon a dû être démoli pour des raisons sécuritaires.

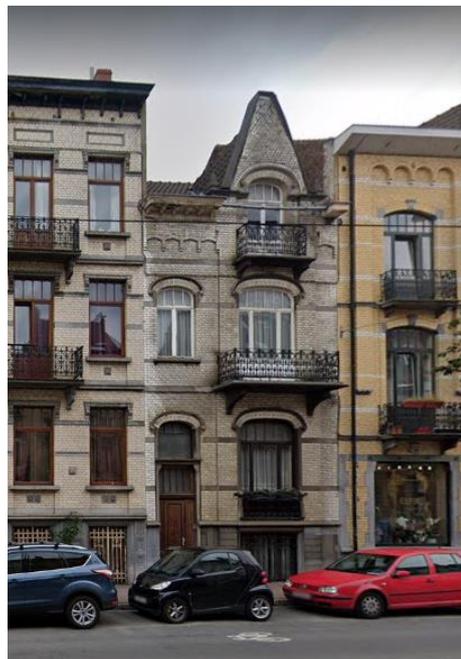
A dr. élévation avant l'écroulement du pignon (© Google maps, 2019)

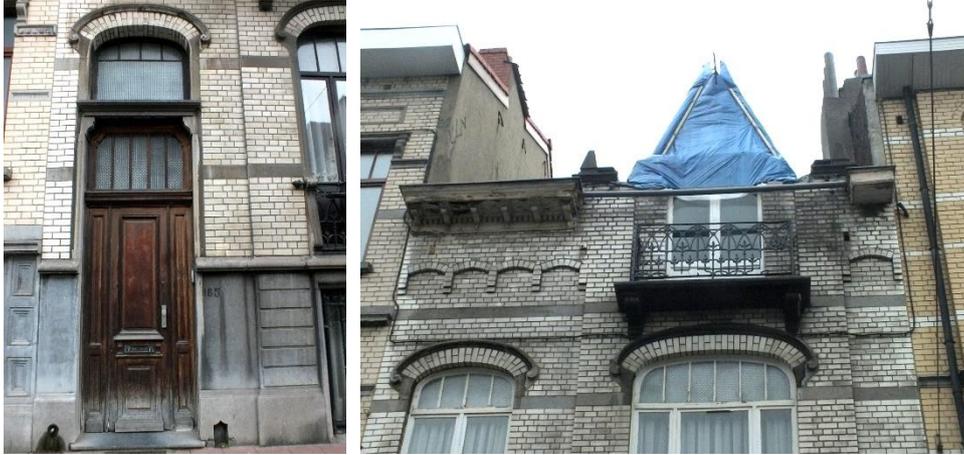
Détails de la façade avant (©CRMS, 2021)

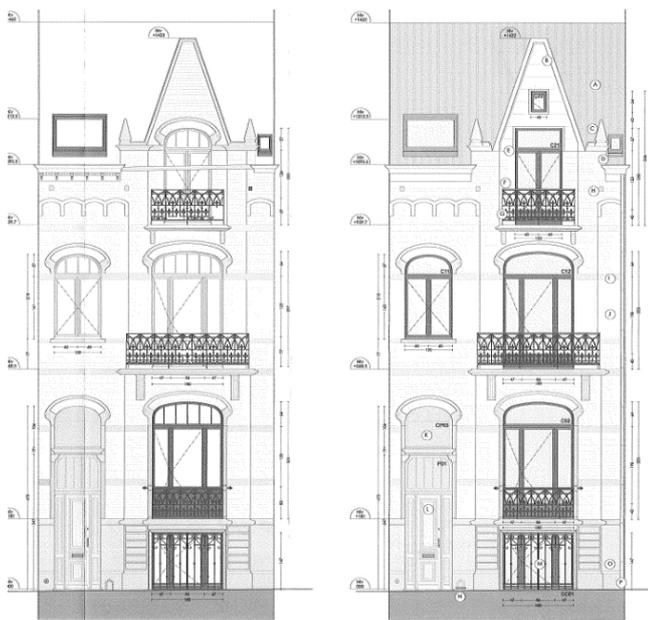
Élévations existante et projetée (extr. demande de permis)

- reconstruction du pignon de la lucarne en l’habillant de bandes en zinc naturel, percement d’un fenestron en partie haute du pignon et rénovation de la porte-fenêtre avec insertion d’un linteau droit ;

- nettoyage du parement de façade en briques de Silésie et pierre bleue ;
- restauration - ou restitution si nécessaire - des balustrades en acier et fonte des balcons et de leur lisse en bois peint (ton foncé) ;

- restitution des corniches en bois profilé (peint en ton clair), remplacement de la descente d’eau pluviale « sauvage » par une descente d’eau le long de la façade ;

- restitution des cache-boulins en fonte (à peindre en ton clair) et du décrotoir ;
- remplacer les châssis de fenêtres par des nouveaux châssis en bois à double vitrage, en respectant les proportions des anciennes menuiseries et en uniformisant leur couleur (« ton bleu noir satiné mat ») ;

- restaurer et sécuriser la porte d’entrée en chêne et son imposte en verre martelé et mise en peinture dans la même teinte des châssis.

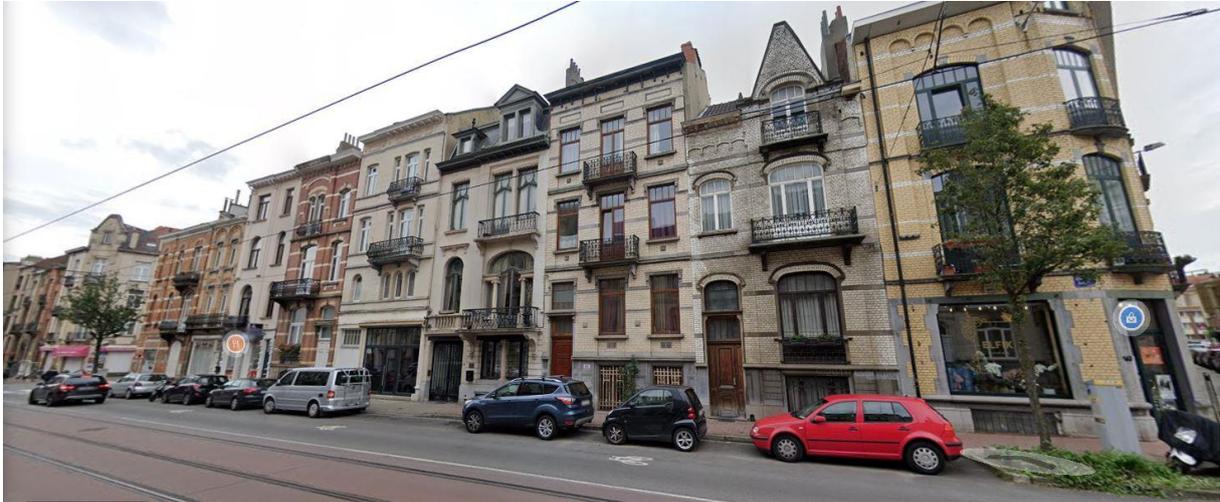
photo d'avant la chute du fronton (Google Street View)

- parer le fronton/pignon de la lucarne de matériaux semblables à ceux en place avant son écroulement, pour une unicité du revêtement de façade (briques blanches et pierre bleue) et donc renoncer à l'option contemporaine d'habillage en zinc ;
