COMMISSION ROYALE DES MONUMENTS ET DES SITES
KONINKLIJKE COMMISSIE VOOR MONUMENTEN EN LANDSCHAPPEN

Objet : SAINT-GILLES. Place Louis Morichar, 13.
Demande de permis d'urbanisme portant sur la transformation d'une maison unifamiliale, la modification du nombre de logements, le réaménagement des intérieurs avec travaux structurels, le remplacement des châssis et l'aménagement de terrasses.

Avis de la CRMS

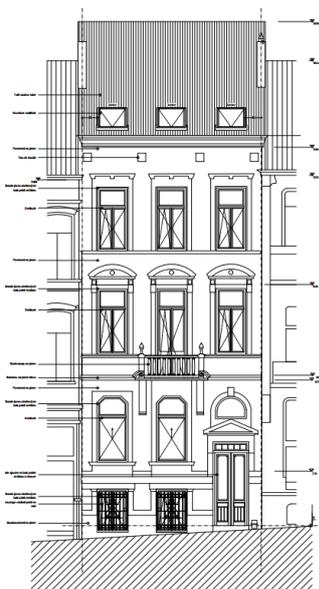
Situation projetée de la façade avant.
Plan tiré du dossier

- En façade avant, les châssis sont remplacés par des châssis bois peint en blanc et respectant les caractéristiques d'origine. La porte d'entrée d'origine est restaurée ;

Sur les interventions en façade avant, la CRMS fait remarquer que les châssis du rez-de-chaussée et 1^{er} étage sont ouvragés, de très belle facture et encore équipés de leur volet. Ils mériteraient d'être conservés et restaurés. Un châssis existant en bon état général peut accueillir un double vitrage. Cette intervention permet d'améliorer les performances thermiques et acoustiques de l'ensemble du châssis et du vitrage, tout en conservant les profilés et les quincailleries existants. Si l'épaisseur des profilés est insuffisante, l'élargissement de la feuillure ou l'emploi de profilés d'adaptation peut être réalisée. Les châssis du 2^{ème} étage, par contre, ont vraisemblablement été remplacés et pourraient bénéficier d'une amélioration stylistique. La CRMS suggère aussi de profiter des travaux de façade pour effectuer un nettoyage (technique douce telle que vapeur saturée) de la façade et pour restaurer les éléments en pierre endommagés.

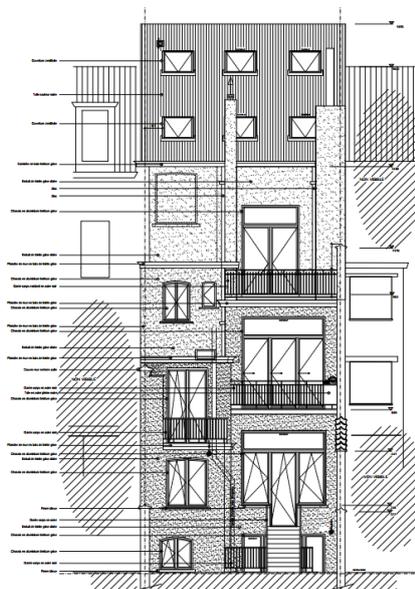
Situation projetée de la façade arrière. Plan tiré du dossier

- En façade arrière, les châssis sont remplacés par des nouveaux châssis en aluminium, une partie de l'annexe du premier niveau est démontée afin de réaliser une petite terrasse et un balcon suspendu avec balustrade est aussi installé à cet étage ;

La CRMS peut souscrire aux changements projetés en façade arrière mais demande que soit maintenue la lisibilité de l'encadrement de la fenêtre murée au troisième étage.
