Objet : WOLUWE-SAINT-PIERRE. Avenue de Tervueren, 305. Nettoyer et restaurer les maçonneries de la façade avant ; réfectionner l'étanchéité des terrasses situées au niveau du bel étage et du R+2 ; reconstituer la main courante en bois d'origine pour le garde-corps du R+2 suivant le modèle d'origine encore présent au R+1 ; remettre en peinture les menuiseries extérieures, la corniche et les ferronneries suivant les teintes de la période de référence de 1909 identifiées suivant les études stratigraphiques.  
**Demande de permis unique**

### Avis conforme de la CRMS

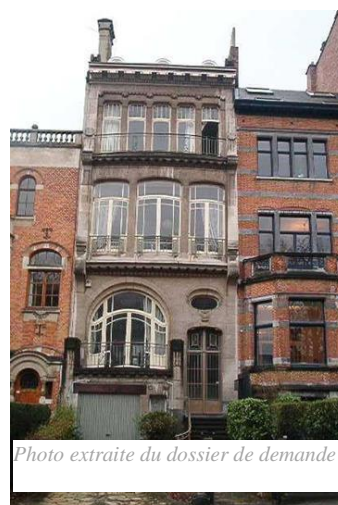
Photo extraite du dossier de demande

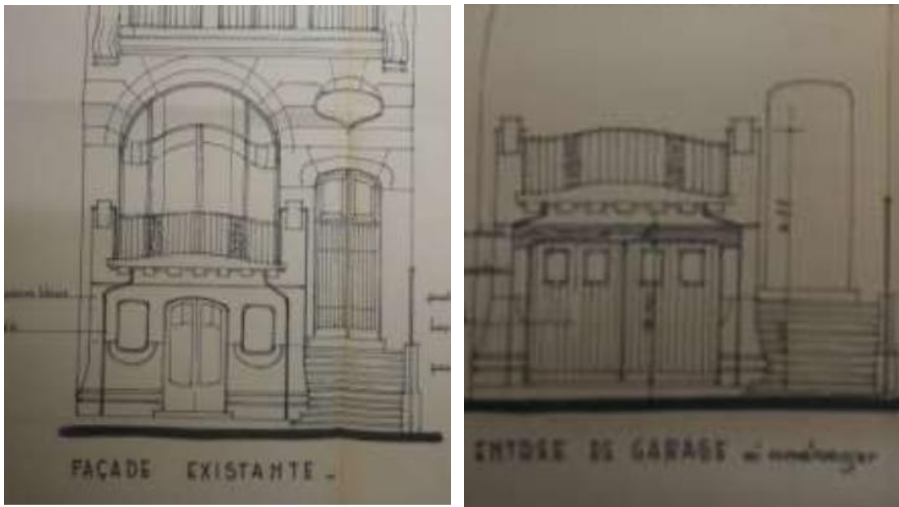
Extrait des plans historiques joints à la demande : à gauche la situation d'origine, à droite l'intervention de 1970

Pour ce qui concerne la porte de garage existante, la CRMS encourage le demandeur de profiter du présent chantier pour remplacer la porte métallique standard très peu esthétique par une porte en bois de qualité (par ex. telle que dessinée sur le plan de 1970).

Par ailleurs, un retour à la situation d'origine (avant garage) semblerait être envisagé par le propriétaire, ce qui constituerait évidemment une très grande plus-value pour la façade. Si ce projet ne pourrait cependant se concrétiser dans un délai raisonnable, le remplacement de la porte garage existant, comme suggéré ci-dessous, constituerait une situation intermédiaire satisfaisante.
