COMMISSION ROYALE DES MONUMENTS ET DES SITES
KONINKLIJKE COMMISSIE VOOR MONUMENTEN EN LANDSCHAPPEN

Objet : ANDERLECHT. Place du Repos. Parc Forestier. Restauration du mur d'enceinte. Demande de permis unique.

Avis conforme de la CRMS

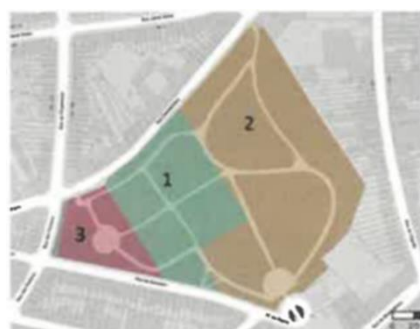
Phases d'extension de l'ancien cimetière

Extr. du dossier de demande

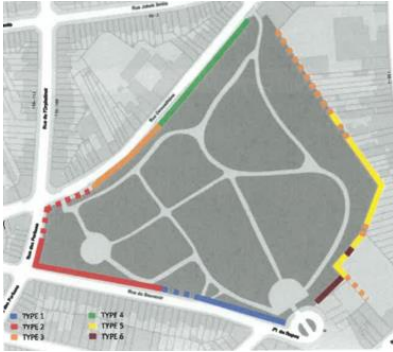
Le mur d'enceinte se présente comme un mur en maçonnerie de briques rythmé par des pilastres saillants.

Typologies du mur – extr. du dossier de demande

Il assure un rôle de soutènement des terres du côté du parc. Différentes typologies (6 en tout) ont été identifiées sur le pourtour du parc : elles se distinguent par des formats de briques, des appareillages, des modénatures du parement et des types de couvre-murs différents. Ces différences proviennent des extensions successives du cimetière et de sa transformation en parc public.

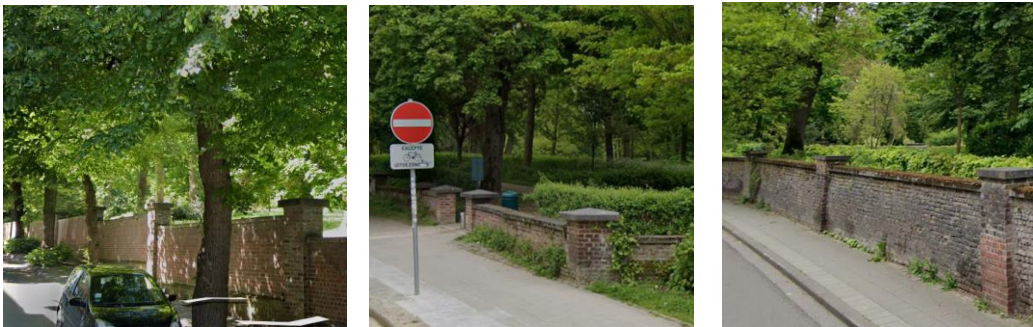
Différentes typologies du mur – ©StreetView

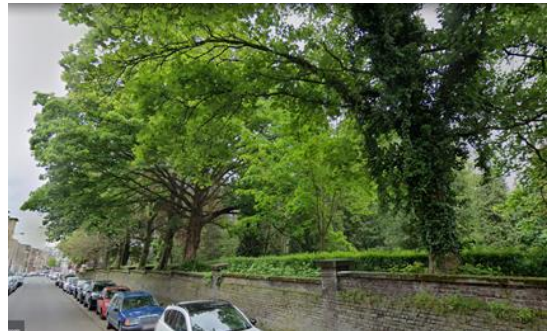
Alignement de frênes et d'érables situé au nord du parc, le long de la rue Démosthène © StreetView

La CRMS ne souscrit pas à la proposition d'abattre 7 arbres en bonne santé dans la partie nord du site, le long de la rue Démosthène, pour pouvoir reconstruire à l'identique une partie du mur qui présente à cet endroit des problèmes de stabilité. Cette opération nécessite en tout l'abattage de 11 arbres, dont 4 sont en mauvais état sanitaire. Si la CRMS peut souscrire à l'abattage de ces derniers arbres (les peupliers n°s 100-102 (peupliers) et le n°110 -*Acer pseudoplatanus*), elle ne peut appuyer la proposition d'abattre les 7 arbres en bonne santé (arbres 103 à 109), à savoir des frênes et érables centenaires (datant vraisemblablement de la 2^e extension du cimetière en 1919) pour pouvoir reconstruire à l'identique, en un seul tenant, cette partie (tronçons 57 à 65) du mur. La CRMS estime que ces arbres, présentant un intérêt patrimonial paysager et écologique et pouvant vraisemblablement encore vivre pendant plusieurs décennies, ne peuvent être sacrifiés dès lors que ce n'est pas justifié sur le plan phytosanitaire. Elle demande de les préserver jusqu'à ce qu'ils arrivent en fin de vie et de consolider le mur dans l'attente que les arbres doivent être abattus pour des raisons phytosanitaires. Dans le dossier cette option est également mentionnée (étude phytosanitaire, p.10/22 – *Des consolidations fortes du mur pourraient être envisagées par exemple le placement de contrefort en béton, côté trottoir de manière à postposer son écroulement. Cette solution, peu élégante d'un point de vue patrimonial puisqu'elle modifierait l'aspect du mur d'enceinte, aurait toutefois l'avantage de pouvoir conserver les arbres centenaires sur le site, ce qui n'est pas négligeable au niveau de la Région de Bruxelles-Capitale. Dans cette hypothèse, il pourrait être décidé qu'un fois la perte (est) de 60% des arbres, le renouvellement de ce tronçon de mur serait alors réalisé.*)

Bien qu'il ne s'agisse pas de la piste la plus facile à mettre en œuvre, ni la plus économique, la CRMS demande toutefois d'opter pour cette option alternative (conservation des arbres en bonne santé et consolidation du mur) à la condition d'examiner des formules de consolidation du mur, visuellement moins impactantes que les contreforts en béton, comme la pose d'ancrages (y compris la restauration ponctuelle de la maçonnerie).
