**Objet : BRUXELLES. Rue Marie-Christine, 100-102. Ancien cinéma Rio**

Demande de permis unique portant sur la réaffectation de l'intérieur de l'ancien cinéma Rio en un showroom au rez-de-chaussée et une salle polyvalente au 1er étage.

**Avis conforme de la CRMS**

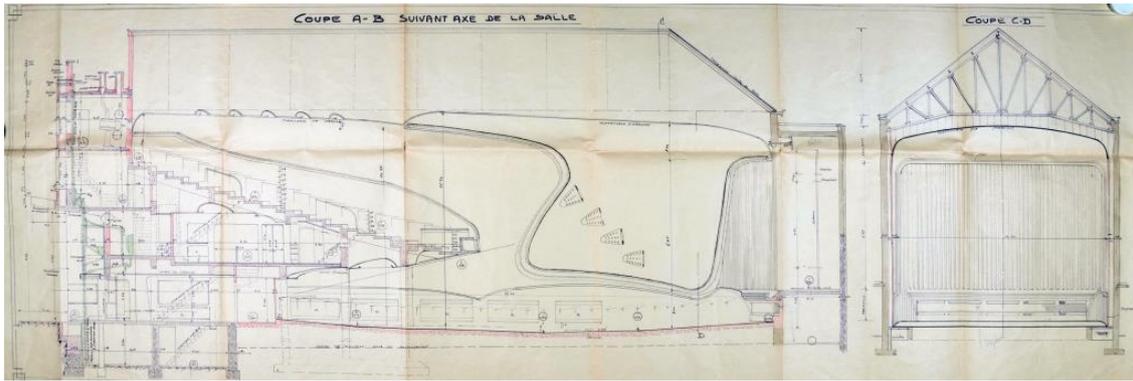
Rue Marie-Christine, 100-102, coupes du cinéma Rio reconstruit, AVB/TP 63243 (1953)

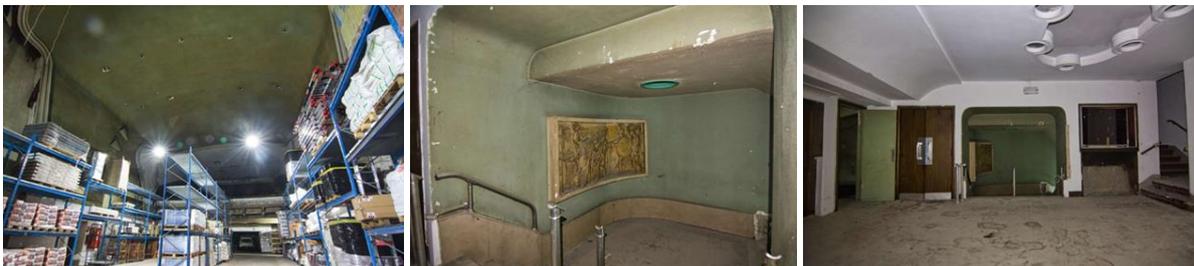
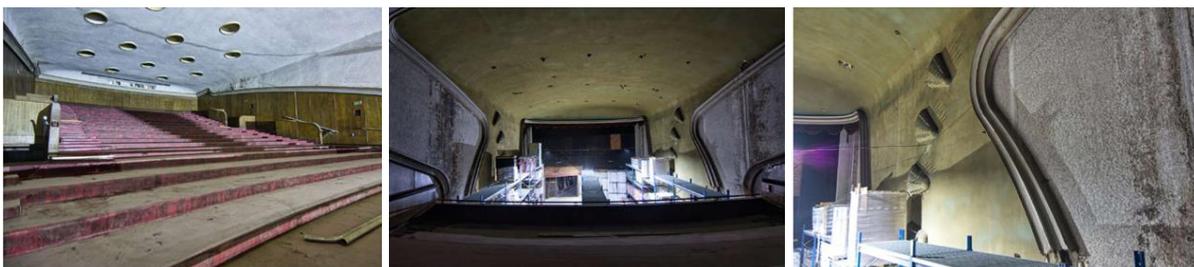
Vues actuelles du rez-de-chaussée, de l'escalier, du foyer, des gradins et du niveau supérieur de la salle (extr. du dossier de demande)

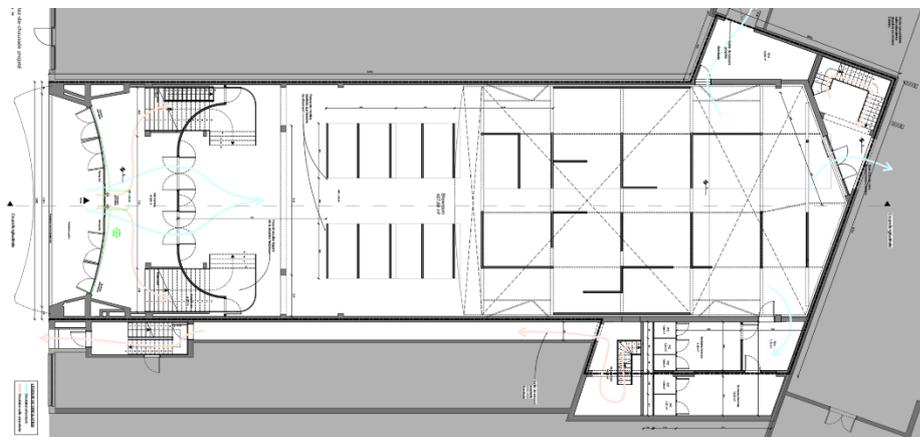
Plan projeté du RDC (extr. du dossier de demande)

- l'aménagement du rez-de-chaussée en un espace commercial de type showroom avec des cloisonnements (grille de l'ordre de 3x3,5m) du type paravents mobiles. Divers aménagements sont néanmoins prévus afin d'évoquer l'ancien cinéma de 1953 : une batterie de portes vitrées en façade, un hall avec deux cloisons cintrées, la reconstruction à l'identique d'une volée d'escalier disparue, un plafond sinueux sous le balcon. Les loges munies de sanitaires seront aménagées. La cour arrière donne accès à l'une des sorties de secours ;

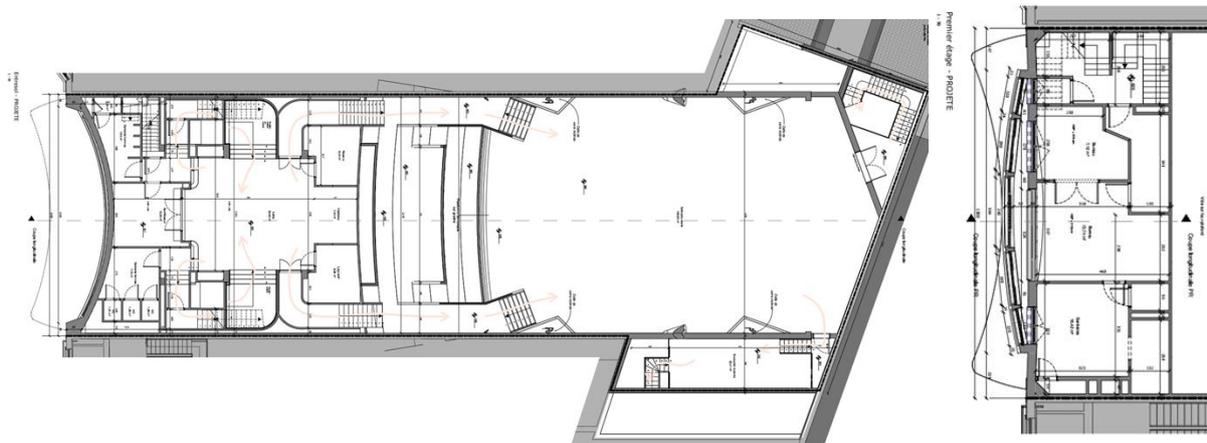
Plans projetés de l'entresol et du R+1 (extr. du dossier de demande)

- au niveau supérieur, les parties conservées de l'ancien cinéma seront restaurées et réaffectées en salle polyvalente à visée culturelle et de quartier. Une nouvelle plateforme viendra fermer l'espace, dans la prolongation du balcon existant. Des petites plateformes secondaires démontables seront également construites sur les gradins du balcon. Au 1<sup>er</sup> étage, l'ancien foyer retrouve sa fonction d'accueil (lobby), et les anciens vestiaires et sanitaires seront réhabilités. Un nouveau bar y sera assez discrètement aménagé. Les R+2 et R+3 accueilleront des bureaux administratifs et des locaux techniques.

- Pour la salle polyvalente : installation d'une plateforme en bois, sur 14 colonnes (métal et béton), à 3m de haut (dans la continuité du niveau des gradins), écartée du mur pour éviter l'ancrage dans les murs, recouverte de linoléum (proche de celui d'origine) et adjointe de quatre éléments en verre incliné contournant les moulures.

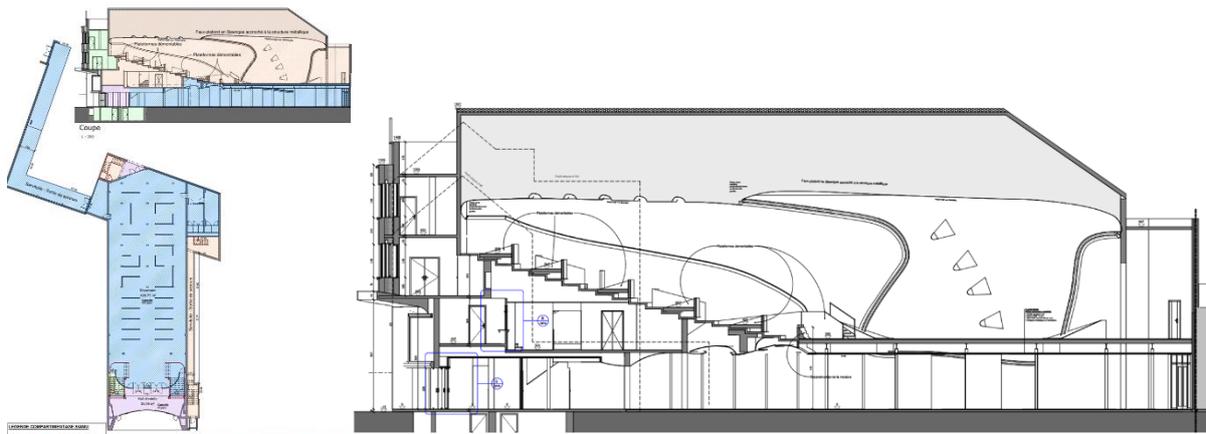
Plan et coupe du compartimentage SIAMU et coupe projetée de l'ensemble (extr. du dossier de demande)

- Concernant la sécurité/incendie : les portes du hall ouvrant sur le showroom seront dotées d'une résistance EI30 et le plafond sous le gradin sera EI60. Le showroom sera fermé le soir quand des activités se dérouleront aux étages et les deux espaces formeront ainsi des compartiments distincts isolés du feu. La nouvelle plateforme est à présent mieux étudiée et résistante au feu. Par ailleurs, deux sorties de secours, via des servitudes sur les parcelles voisines, seront remises en fonction.

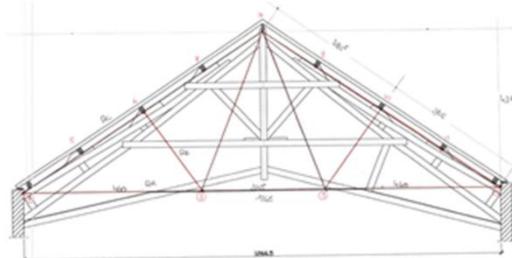
↳ dessous, les nouvelles charpentes métalliques (traits rouges numérotés):

Vue actuelle de la charpente et projet de doublage des fermes (extr. du dossier de demande)

- Concernant la stabilité :
  - o la charpente présente une partie affaissée, certaines fermes en bois sont en mauvais état, et déjà consolidées à plusieurs reprises, tandis que d'autres fermes ont déjà été remplacées en métal. La proposition est de laisser en place les fermes existantes et de doubler celles en bois par des fermes métalliques, afin de rectifier le niveau horizontal de la faîtière et de reprendre les sollicitations des pannes existantes. Précisons que la couverture de la toiture, remise à neuf dans les années 2000, est en bon état. Un groupe de ventilation double flux (au vu des dimensions renseignées dans le rapport de l'ingénieur TS, probablement pesant près de 800 kg à 1000kg) sera suspendu aux charpentes. Aucune information n'est fournie à ce sujet pour s'assurer que les charpentes et les maçonneries seront capables de reprendre la charge complémentaire.

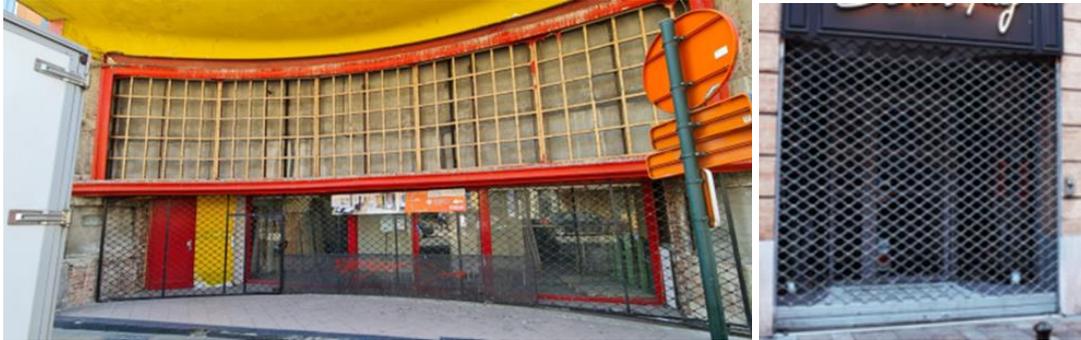
La grille actuelle en acier et exemple de grille proposée en aluminium pour son remplacement

- Concernant la devanture et la grille la protégeant : il est prévu d'aménager une double porte (coulissante au milieu) encadrée de portes sur pivots de part et d'autre, afin de retrouver l'esprit de la devanture d'origine. Il est également envisagé de remplacer l'actuelle grille par une grille d'aspect similaire, plus fonctionnelle et plus légère.

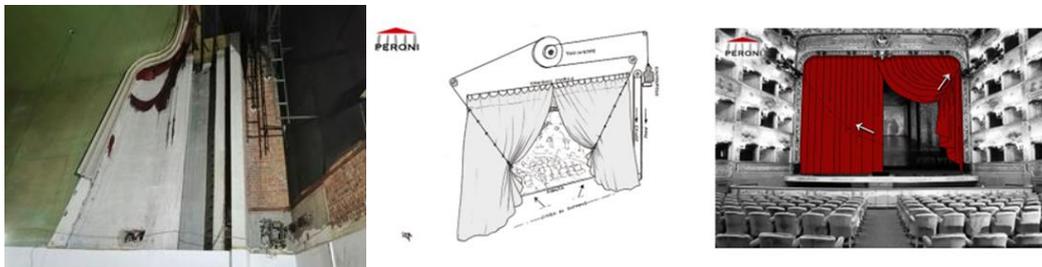
Vue actuelle du rideau de scène et système proposé (extr. du dossier de demande)

- A propos des finitions des murs, des sols et plafonds, de la restauration des décors et de la restitution du rideau de scène :
  - o les murs enduits seront remis en état (la teinte semble avoir fait l'objet d'analyses stratigraphiques, non fournies dans le dossier reçu), les moulures des murs latéraux seront restituées pour leur partie manquante. Le plafond situé sous les gradins sera réalisé avec différentes formes courbes, leur profil s'inspirant de celui d'origine. Le sol en linoléum sera restauré dans les limites du possible, ou remplacé par un produit similaire.
  - o une étude des décors accompagne le dossier, avec les différents processus de nettoyage, restauration, ... qui seront mis en œuvre.
  - o le rideau de scène sera restitué à l'identique, en réutilisant le mécanisme existant.
