Betreft : BRUSSEL. Anspachlaan 73-75. Renovatie van de beschermde handelszaak *Au Suisse*.  
Aanvraag van een unieke vergunning.

**EENSLUIDEND ADVIES VAN DE KCML**

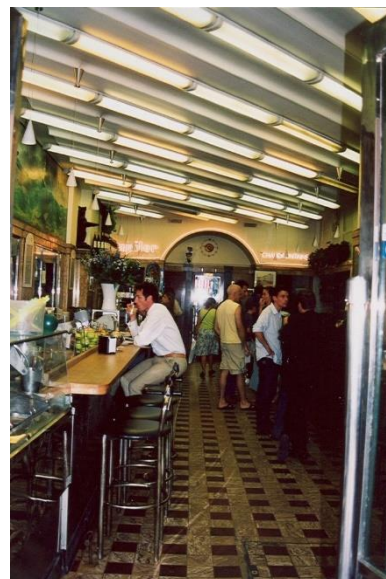
*Interieur Au Suisse op het ogenblik van de bescherming © urban.brussels*

*Het Besluit van de Brusselse Hoofdstedelijke Regering van 11/02/2011 beschermt de totaliteit van de verbruikszaal (nr. 75) als monument - met inbegrip van haar pui en het vast meubilair zoals de marmeren togen en de verlichting - van het gebouw gelegen Anspachlaan 73- 75 te Brussel.*

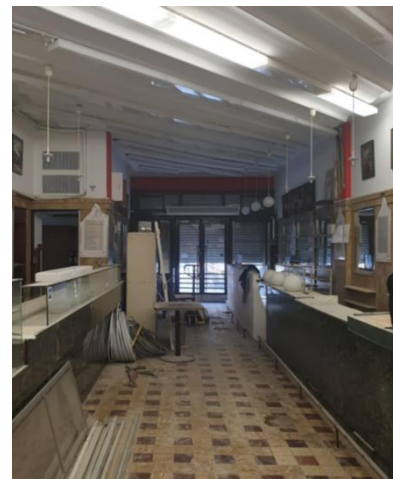
*Interieur na de werken zonder vergunning – foto uit aanvraagdossier*

Na de bescherming werd een aantal werken zonder voorafgaande vergunning uitgevoerd, waarvoor een proces-verbaal werd opgesteld op 05/07/2019. Het betreft met name de verwijdering van de beschermde plafondverlichting (neonlampen en hangarmaturen), het schilderen van het plafond en de bovenste muurdelen (in rood en wit), de afbraak van een toog, het plaatsen van uithangborden en het verwijderen van de kasten voor zonneluifels.

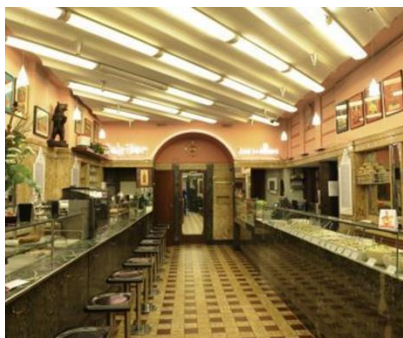
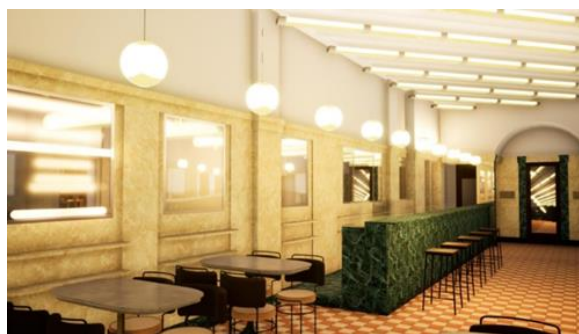
*Interieur omstreeks 2011 (foto Pinterest) en rendering van het interieur na de geplande werken – documenten uit het aanvraagdossier*

- De restauratie en het herstel van de nog aanwezige interieurelementen (de twee togen achteraan) en bekledingen (marmer, tegels, granito); het schilderen van het plafond en het bovenste deel van de muren.

- Het behoud van de bestaande neon-plafondverlichtingselementen die zonder vergunning geplaatst werden ter vervanging van de oorspronkelijke modernistische toestellen; het behoud / het plaatsen van nieuwe bolvormige hanglampen.

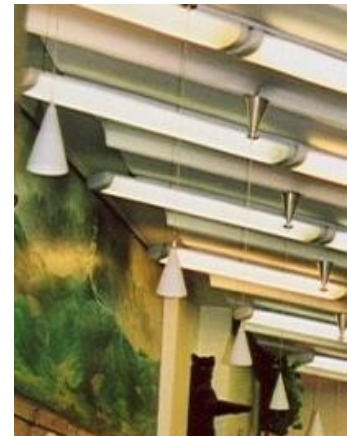
In de eerste plaats moeten de voorstellen inzake de verlichting van het interieur grondig herzien worden. De KCML kan het behoud van de bestaande, recente verlichtingselementen van het plafond, die zonder vergunning geplaatst werd, niet goedkeuren aangezien deze elementen niet de kwaliteit hebben van de historische verlichting. Ze verwijst hierbij ook naar het beschermingsbesluit dat die elementen nadrukkelijk beschrijft en hun erfgoedkundig belang in de verf zet : *“Het vertrek is voorzien van een loos plafond, met afwisselend gele en witte neonlampen in een schuin patroon. Deze zoldering vertoont een uitgehold profiel, alsof er golven door lopen. Op de top van deze golven, die als uitstekende kragen beschouwd kunnen worden, zijn de lampen aangebracht met regelmatige tussenafstand, boven de togen. De metalen sokkel van de lampen is conisch van vorm, evenals de lampkappen in mat glas”*.

*De KCML vraagt dan ook over te gaan tot de reconstructie van de modernistische plafondverlichting uit het 2<sup>de</sup> kwart van de 20ste eeuw die aanwezig was op het ogenblik van de bescherming.* Op basis van de historische documenten moet hiertoe een gedetailleerd voorstel aan de DCE worden voorgelegd.

Het betreft daarbij de lineaire elementen op de plafondnerven maar eveneens de hanglampen. De bolvormige lusters die in de aanvraag behouden/aangevuld worden door gelijkaardige elementen dateren van na de bescherming. Uit het beschermingsbesluit en de historische foto's blijkt dat de hanglampen een conische vorm hadden met lampkappen in mat glas. ***De KCML vraagt die verlichtingselementen verder te documenteren en eveneens over te gaan tot de reconstructie van deze conische elementen.***

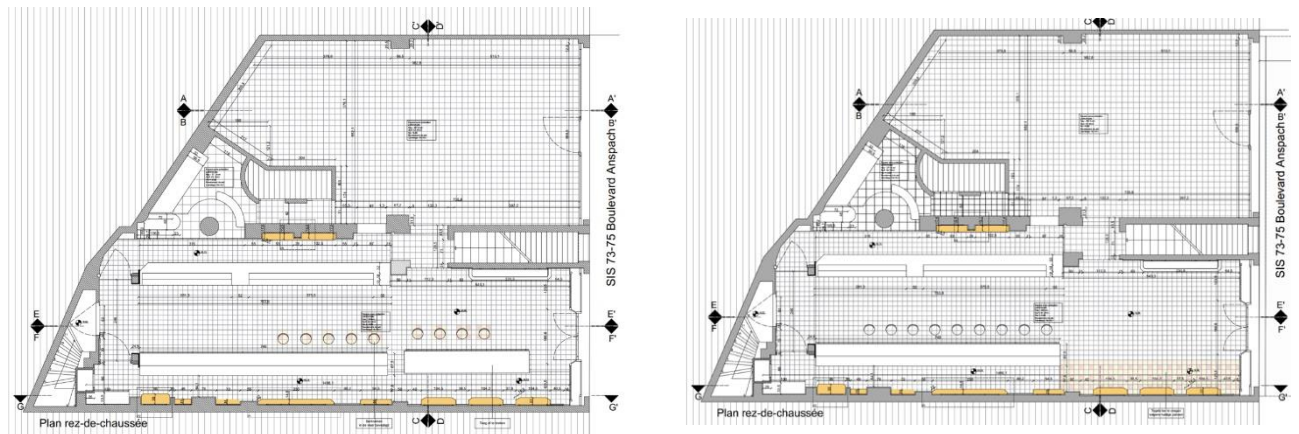
*Plan van de beschermde ruimte voor en na restauratie – documenten uit het aanvraagdossier*

Voor wat de toog betreft, kan de KCML de afbraak van de kleine toog die zich aan de ingang bevond onderschrijven. De historische studie toont aan dat er zich in 1946 wel een toogelement bevond op deze

plaats maar uit foto's blijkt dat de reeds verwijderde toog van recente factuur was en opgetrokken in weinig kwalitatieve materialen (gipskarton). De verwijdering ervan maakt een meer flexibel gebruik van de ruimte mogelijk. De KCML kan dit voorstel onderschrijven. Op de plaats van de toog zal de vloer worden aangevuld met een tegelvloer naar analogie met de bestaande vloer. **De KCML dringt erop aan tegels te gebruiken die identiek zijn aan die van de bestaande tegelvloer uit de jaren '40, te weten keramische vloertegels geproduceerd door Cerabati, afkomstig uit de reeks "Nuages",** en vraagt op voorhand stalen van deze tegels aan de DCE voor te leggen.
