COMMISSION ROYALE DES MONUMENTS ET DES SITES  
KONINKLIJKE COMMISSIE VOOR MONUMENTEN EN LANDSCHAPPEN

Objet : BRUXELLES. Rue Royale 101-103. Hôtel Astoria. Verrière.  
Suivi d'avis conforme de la CRMS dans le cadre du suivi de chantier.

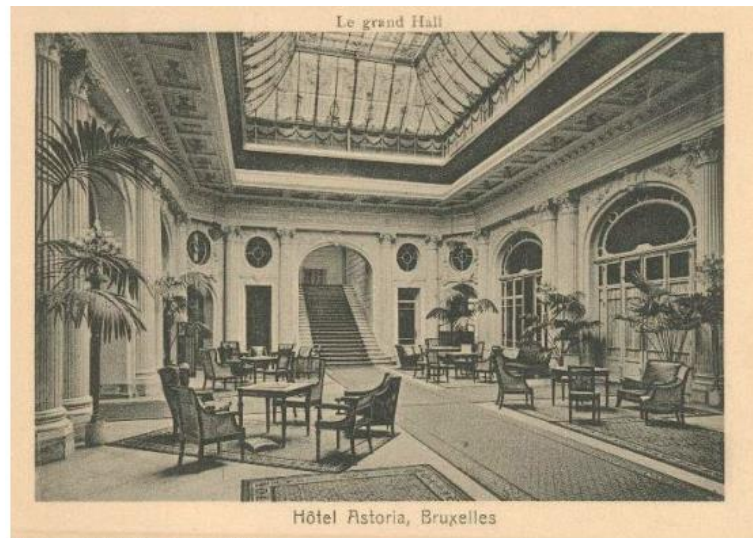
Vue du grand hall de l'Astoria vers 1910-1911

La présente demande d'avis porte sur la grande verrière du lobby. A l'origine, il existait à cet endroit une longue verrière de profil en cloche, disparue en 1946. D'après les photos anciennes conservées, cette verrière était parée de panneaux de vitraux semblables à ceux qui existent encore aujourd'hui dans la loggia du 1<sup>er</sup> étage. Par-dessus la verrière en vitraux, il devait sans doute exister une autre verrière pour assurer l'étanchéité. Cependant, on n'en a retrouvé aucune trace.

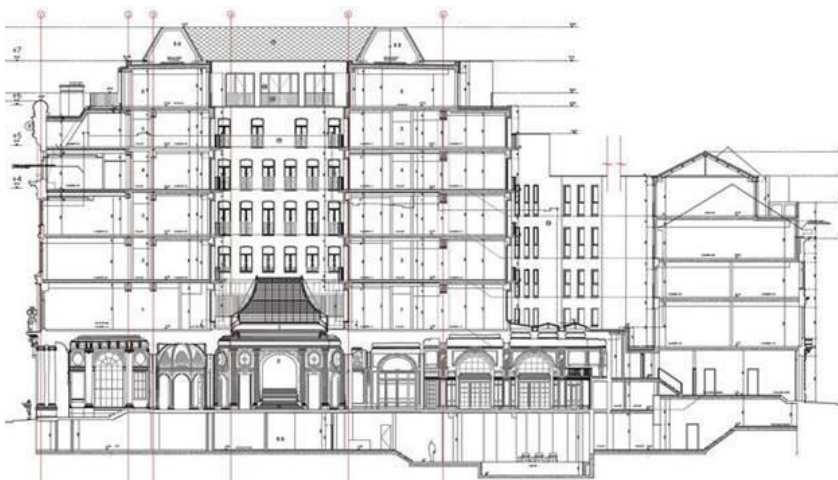
Coupe de la demande de permis modificative de 2017

La demande de permis modificative de 2017 proposait une nouvelle solution : le doublage de la verrière à vitraux par une double peau suivant son profil en cloche et assurant l'étanchéité. Des recherches étaient cependant encore en cours afin de retrouver le système d'origine. La CRMS avait alors conditionné son avis conforme ainsi au sujet de cette intervention: « que le lanterneau soit placé le plus fidèlement possible aux dispositifs originels et, si ceux-ci ne

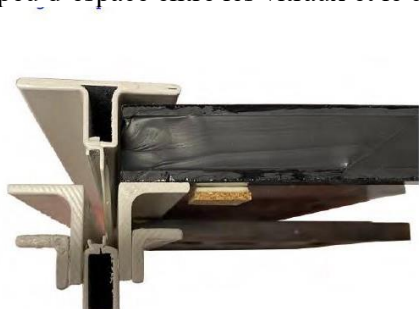
Echantillon de la structure en métal de la double peau de la loggia (vu de profil et de face), PV de réunion du 03/02/2022

Les panneaux de vitraux et les double-vitrages seraient cintrés en élévation suivant le même profil. Les vitraux existants de la loggia seraient doublés d'un double vitrage selon un principe similaire, mais avec peu d'espace entre les vitraux et le double vitrage.

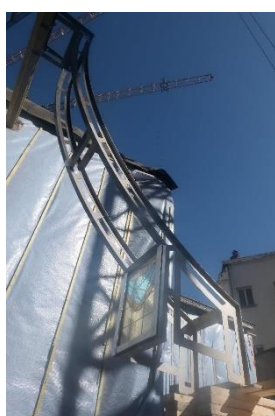
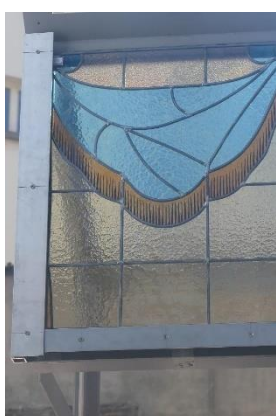
Un *mock up* grandeur nature, d'une travée complète, a été placé *in situ* le 10 mars 2022, pour pouvoir évaluer l'impact visuel de la structure de la double peau depuis le lobby.

Le *mock up* incomplet d'une travée présenté à la DPC le 10/03/2022, photos DPC.

Enfin, le mock-up réalisé n'était pas complet : seul le petit panneau inférieur était garni de vitraux, et sans aucun double vitrage de doublage. Il est par conséquent difficile d'en mesurer l'effet de la structure métallique de la seconde peau sur l'aspect de la verrière et sur sa transparence vue depuis le

lobby. Une fois la question du chéneau résolue (cf supra), le mock-up devrait être complété et placé à bonne hauteur.

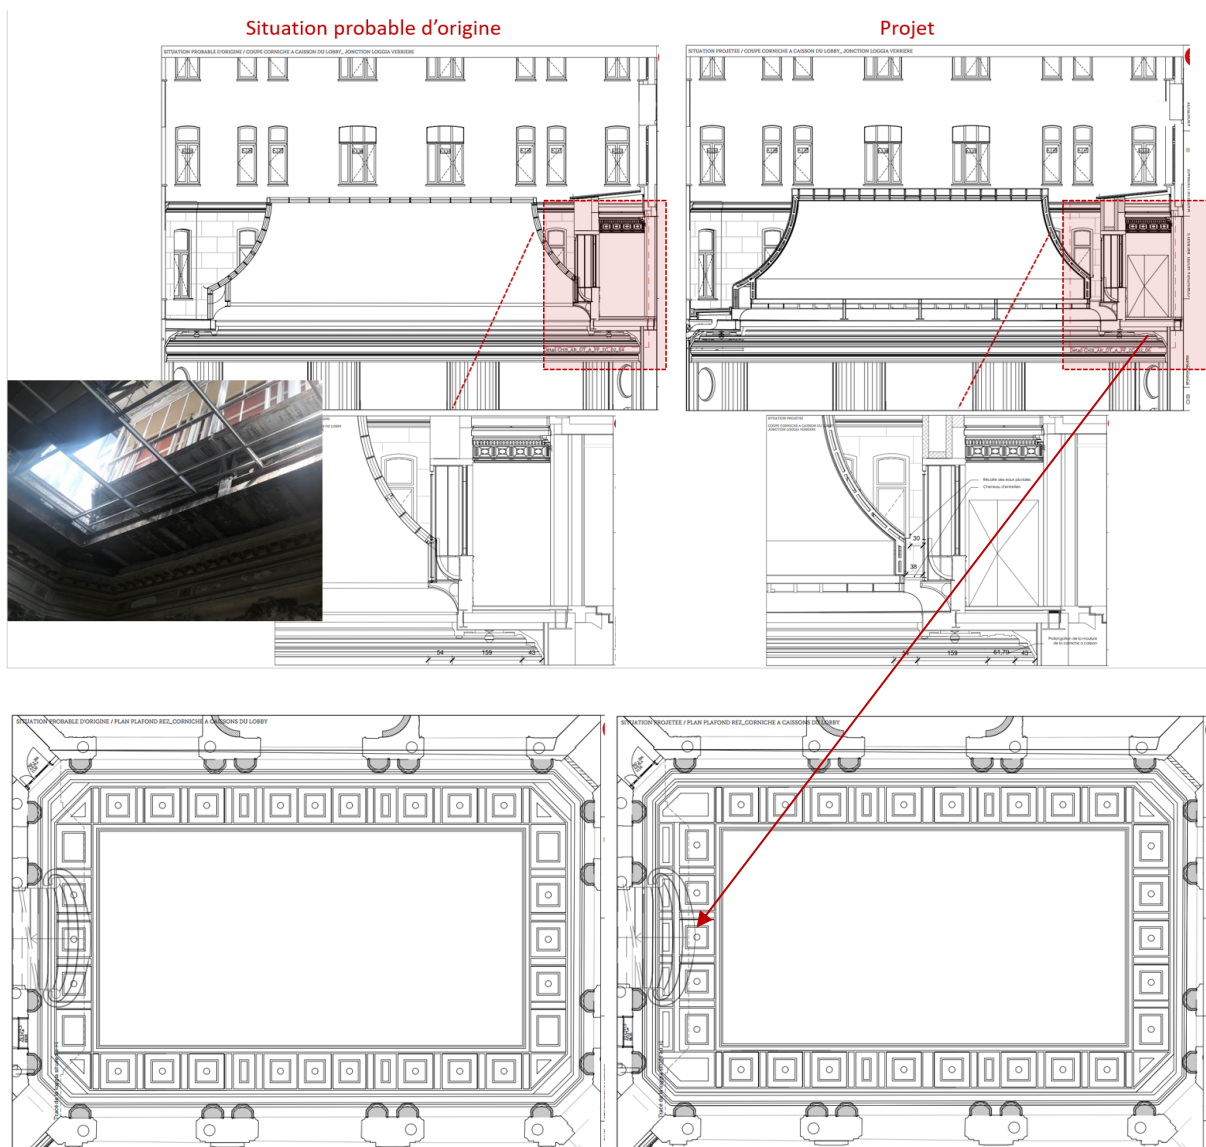
Les proportions de la verrière seront modifiées par rapport à celles d'origine. En effet, avec la double peau, il n'est plus possible techniquement que le premier registre de petits panneaux verticaux côté loggia soit commun à la verrière et à la façade de la loggia. Puisque la double peau sert à présent d'étanchéité, il devient nécessaire que la verrière et la loggia soient écartées l'une de l'autre d'une trentaine de centimètres afin de ménager un chéneau entre les deux. Par conséquent, la verrière et la loggia posséderont chacune leur propre premier registre de panneaux de vitraux. Ceci a des conséquences sur la largeur de la corniche à caissons de ce côté.

Mais elle n'accepte cependant pas la modification proposée, au niveau du pourtour des caissons vitrés, liée à l'intégration d'un chéneau (dont la CRMS questionne d'ailleurs la suffisance de la dimension pour réguler l'évacuation des eaux) entre la loggia et la verrière qui conduira à l'augmentation de la largeur de la corniche à caissons de ce côté. La CRMS juge cette modification trop impactante et demande d'examiner d'autres solutions plus respectueuses de l'harmonie et de l'ordonnancement de l'ouvrage. Pour rappel, la loggia de l'étage comporte elle aussi une façade ornée de vitraux, et celle-ci est bien conservée. Les vitraux de la loggia et ceux de la verrière étaient en partie communs : le premier registre de petits panneaux verticaux côté verrière était également le premier registre de panneaux de la façade de la loggia. La modification modifierait fortement cette logique.

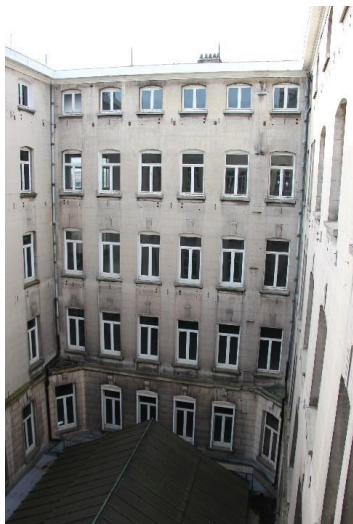
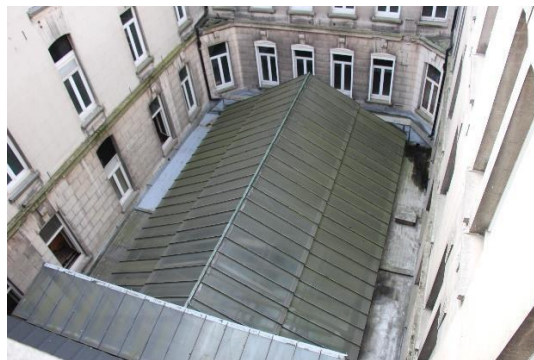
Les façades donnant sur l'atrium (photos du dossier de 2021).

La DPC a, quant à elle, mis en avant que les façades de l'atrium (**démolies en 2021 à l'exception d'un pan de mur au 1<sup>er</sup> étage donnant sur la galerie classée décorée de vitraux**), comportaient deux traitements enduits différents : d'une part un premier étage avec enduit en simili pierre, avec de faux

refends, sommé d'une corniche moulurée en saillie, avec des moulures en cavet sur le pourtour des baies et des clefs d'arc saillantes et, d'autre part des étages supérieurs avec enduit ordinaire à faux joints incisés, et cadres de fenêtres avec clef plate pour décor. En outre, les plans des niveaux divergent : les angles du premier étage sont adoucis par des pans coupés, tandis que, plus haut, les angles sont d'équerre.

Ces différences de traitement entre le 1<sup>er</sup> et les autres étages pourraient s'expliquer par la présence, au sommet du 1<sup>er</sup> étage, sur la corniche existante, d'une contre-verrière. Celle-ci ne permettant pas d'observer en même temps le 1<sup>er</sup> étage et le reste des façades, les architectes en auraient profité pour conférer un traitement plus riche au 1<sup>er</sup> étage, abritant la suite royale, et auraient opté pour un traitement plus ordinaire et économique pour les façades des autres étages. La situation d'origine était donc peut-être une verrière en bâtière à croupes placée entre les 1<sup>er</sup> et 2<sup>e</sup> niveau, comme imposée dans le permis de 2017. Mais cela reste une hypothèse, également.

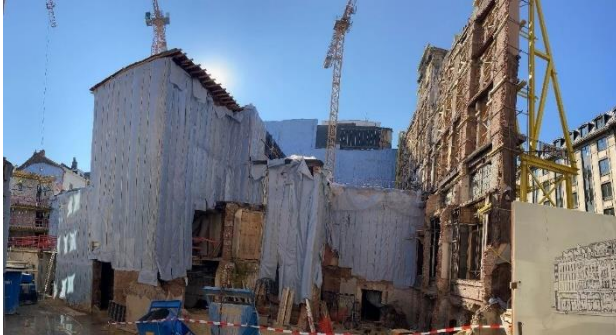
*Vue panoramique de l'Astoria en chantier, photo DPC, 10/03/2022. A gauche, les pièces classées sous bâches et toitures provisoires. A droite la façade principale stabilisée.*
