Objet : FOREST. Place de l'Altitude Cent. Demande de permis unique portant sur la restauration de l'enveloppe de l'église et sur sa mise en lumière

**Avis conforme de la CRMS**

La demande concerne la restauration de l'enveloppe et la mise en lumière de l'église Saint-Augustin à Forest réalisée en style Art déco selon les plans des architectes André Watteyne et Alain Guiannotte de 1932-35 et classée comme monument par arrêté du 8/08/1988.

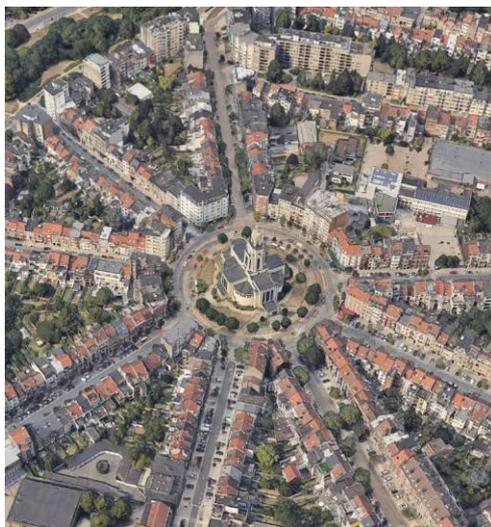
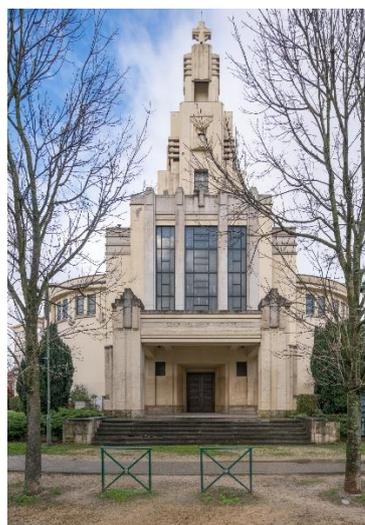
*Implantation de l'église au centre de la place de l'Altitude 100 et façade principale, photos jointes à la demande*

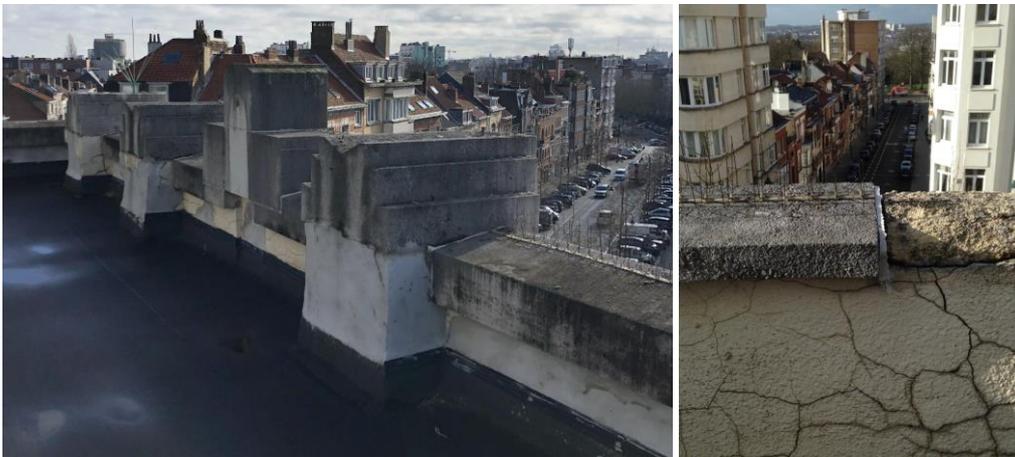
*Etat existant des couvre-murs bordant la toiture principale, photos jointes à la demande*

Au niveau des pierres, la principale intervention consiste à déposer et à restaurer / remplacer les couvre-murs, réalisés en pierre d'Euville, fort dégradée, ou en pierre reconstituée, en meilleur état. Les travaux aux couvre-murs seront assortis de la mise en place de remontées d'étanchéité et de l'intégration de profils casse-goutte là où les couvre-murs ne sont pas assez débordants. Les étanchéités des toitures et des plateformes seront remplacées, l'isolation renforcée et les pentes corrigées en conservant le profil des acrotères. Le reste des pierres (soubassements en grès du Luxembourg, marches en pierre bleue, murs de soutènement en Balegem) sera traité en fonction des pathologies dépendant de leur emplacement, leur nature et leurs qualités spécifiques.

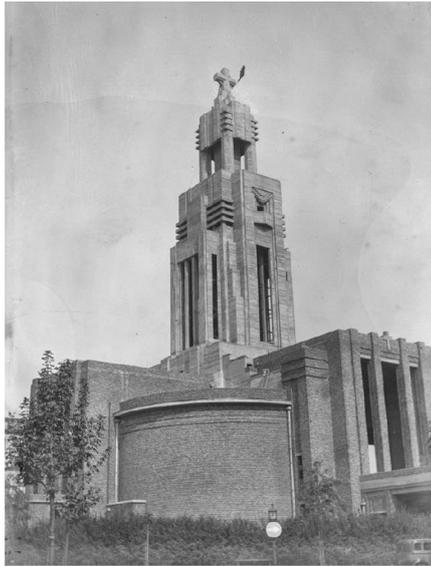
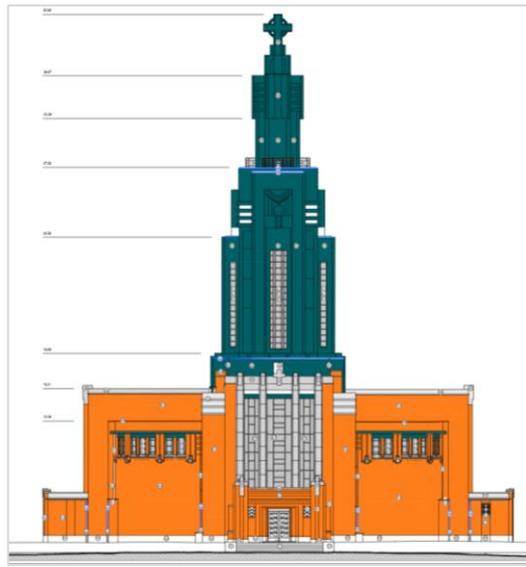
Photo de l'église en 1935 © KIK-IRPA ; élévation jointe à la demande montrant, en orange, les zones réalisées en maçonneries de briques et en vert, celles en béton

Concernant les enduits, les résultats des analyses préliminaires ont été croisés avec les recherches en archives, permettant de préciser leur composition, les pathologies observées ainsi que leurs causes. Une particularité de l'édifice est son mode constructif hybride : maçonneries de briques pour les zones inférieures et parties hautes en béton qui ont été progressivement traitées entre 1935 et 1946 au moyen d'un enduit *chromolith* à base de chaux (recouvrant ponctuellement certaines zones traitées en simi-pierre dans les premières années après la construction).

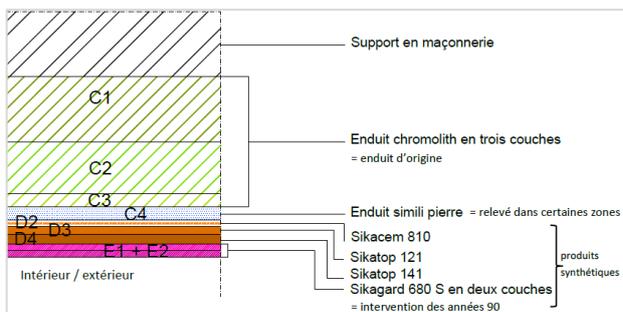
Composition du complexe d'enduits sur les façades en maçonnerie de briques, schéma extrait de la demande de permis

Par contre, dans la partie basse de l'édifice, l'incompatibilité des différents matériaux présents sur les façades de briques, couplée aux infiltrations dues au mauvais état des couvrements ont causé des fissures, faïençages et décollements. Cette partie avait en 1996 reçu les mêmes finitions synthétiques, cependant appliquées au-dessus des couches historiques, conservées et réparées.

Au vu de ces constats, il est proposé d'enlever la peinture synthétique de la tour, d'y réparer ponctuellement les enduits (des années 1990) et les bétons et de recouvrir la tour d'un enduit de finition minéral souple, perméable à la vapeur. Dans les parties basses, les travaux seront plus conséquents puisque tous les enduits / peintures synthétiques seront décapés. Un travail en recherche sera ensuite effectué sur l'enduit *Chromolith*, qui sera soit réparé, soit renouvelé. Le tout sera recouvert d'un enduit de finition souple, perméable à la vapeur d'eau et d'aspect minéral. Si l'homogénéité de la teinte de l'enduit ne peut être obtenue, une peinture minérale est également prévue sur la partie basse. La teinte finale des couches de finition reste à déterminer.

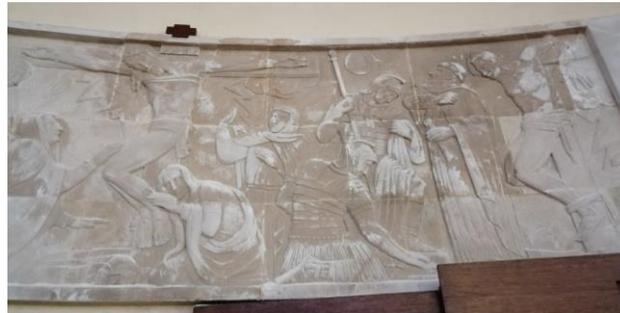
*Une des stations du chemin de croix, extraite du rapport de l'IRPA, montrant la présence de taches d'humidité et de sels*

La présence de sels et de fissures ayant été constatée sur le chemin de croix, celui-ci sera restauré par l'IRPA après les travaux (arch. Watteyne, exécuté par les sculpteurs O. De Clerck et G. Van Goolen pierre de Brauvilliers).

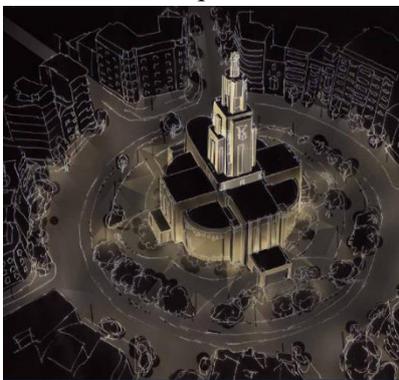
- . éclairage doux de la partie basse appartenant à la scénographie de la place, au moyen d'un voile de lumière uniforme ;
- . accents lumineux sur les éléments présents en hauteur, constituant des balises urbanistiques. La tour sera éclairée par des touches de lumières affirmant les détails architecturaux. Cette mise en lumière sera évolutive et animée au cours de la nuit (mouvement circulaire de la lumière lent) ;
- . éclairage par l'intérieur des vitraux de la tour par des projecteurs posés sur la coursive intérieure. Ils assureront une lumière discrète, apportant une touche légèrement colorée.

*Visuel extrait de la demande de permis*
