Réf. CRMS : GM/WMB30015_689_PUN_Tournay-Solvay_Ecuries

Objet : WATERMAEL-BOITSFORT. Chaussée de La Hulpe. Parc Tournay-Solvay. Restaurer et rénover les façades et la toiture des écuries. Demande de permis unique.

Avis conforme de la CRMS

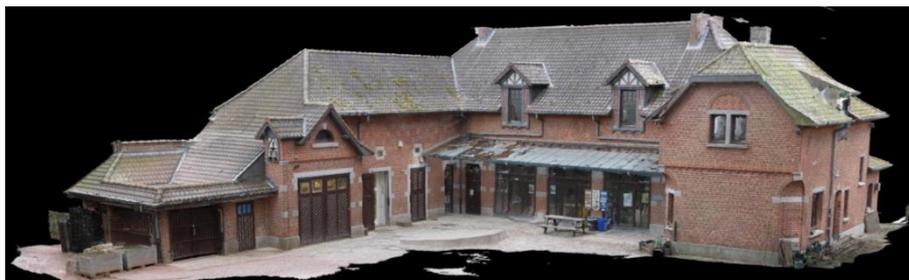
Relevé photogrammétrique des écuries – document extrait du dossier de demande

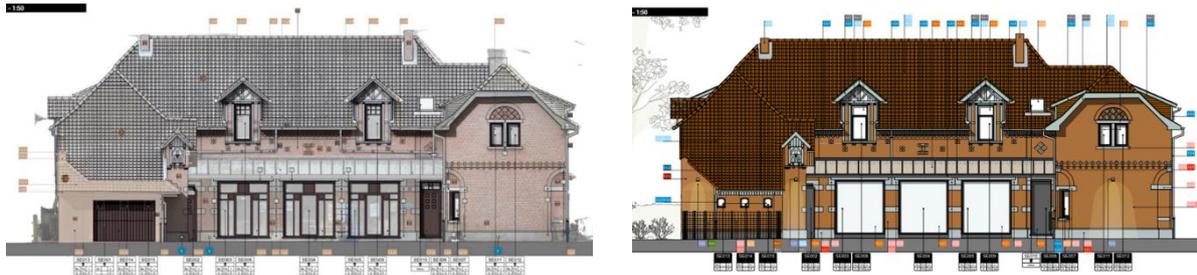
Façade Sud-Est : situations existante et projetée – documents extraits du dossier de demande

- Remplacement des trois menuiseries au droit des anciennes portes de garage

Les plans d'origine n'indiquent pas le détail des menuiseries d'origine. Dès lors, le projet propose de simplifier la composition et de remplacer les menuiseries par de nouveaux châssis en acier. Ceci permettra d'apporter plus de lumière dans les locaux associatifs d'une part et de mieux s'intégrer à l'ensemble. Les deux portes de part et d'autre de ces grands châssis seront également remplacées par des portes pleines en acier.

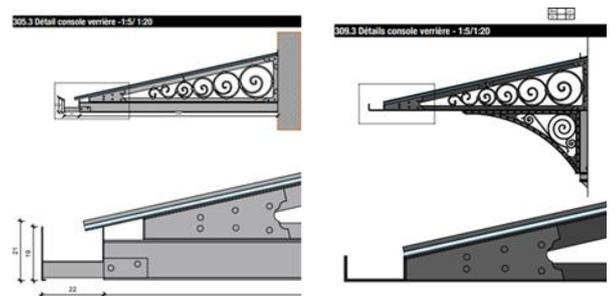
Restitution des consoles de l'auvent – sit. ex. et projet – documents extr. du dossier de demande

Un auvent adossé à la façade sud-est couvre une partie de la cour. Celui-ci n'apparaît pas sur les plans d'origine mais les charpentes métalliques constituées de profils assemblés par rivets sont typiques de la première moitié du XX^{ème} siècle ce qui laisse supposer que l'auvent a été construit relativement peu après le bâtiment. Le projet propose de remplacer la poutrelle inférieure par des consoles dont l'aspect s'inspire des éléments existants. Le vitrage sera renouvelé (vitrage feuilleté).

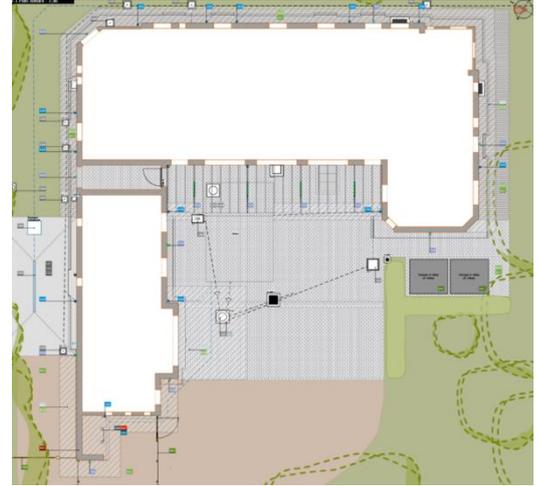
Abords immédiats – sit. projetée – document extr. du dossier de demande

En ce qui concerne les abords, le projet prévoit le démontage et la repose des zones pavées, la réfection et l'extension du revêtement de sol en brique empilée, la pose de 2 box à vélos et des nouvelles plantations.
