COMMISSION ROYALE DES MONUMENTS ET DES SITES
KONINKLIJKE COMMISSIE VOOR MONUMENTEN EN LANDSCHAPPEN

Objet : BRUXELLES. Boulevard de l'Empereur 34 – 36
Demande de suivi de chantier portant sur : **Renforcer des fondations de la Tour Anneessens**
Avis conforme de la CRMS

RESTAURATION DU VESTIGE DE LA TOUR ANNEESSENS

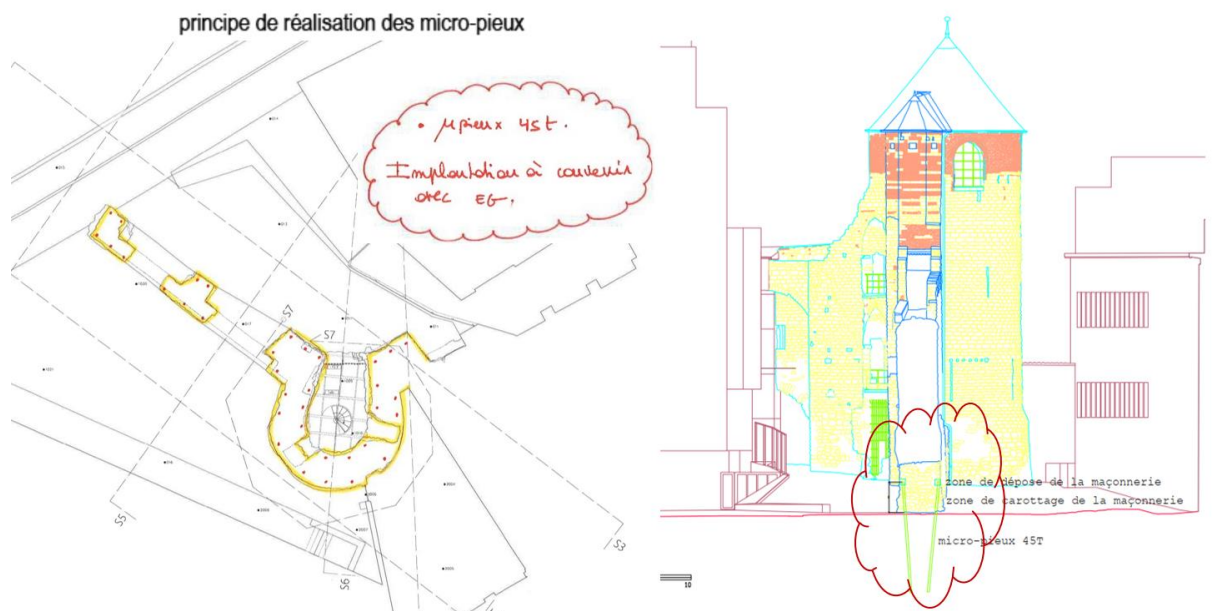
extrait du dossier

- ✓ retirer localement et sauvegarder les moellons de parement de l'ouvrage,
- ✓ forer obliquement à travers le massif de remplissage de la fondation sur une longueur de +/-un mètre, puis dans le sol jusqu'à la profondeur de +/-20m.
- ✓ injecter le ciment, qui se diffusera dans le sol et dans le massif de fondation,
- ✓ après prise, remplacement des moellons de parement.

Les travaux de renforcement proposés consistent en la mise en œuvre de micropieux afin de recréer des fondations à la Tour Anneessens. En effet, à l'origine, les arcades apparentes sous les murs de courtines faisant office de fondations puisqu'elles étaient bloquées par les terres. Le niveau de sol a été abaissé jusqu'à laisser les maçonneries enfouies sur moins d'une vingtaine de centimètres. Ce constat ainsi que l'observation de microfissures, fissures et délabrement des parties de l'extrémité de la courtine ont poussé la Ville de Bruxelles à réaliser une étude de stabilité. A ce jour, bien que le vestige présente des pathologies, ses dégradations ne sont pas dues à la faiblesse des fondations mais plutôt à l'écoulement des eaux de pluie et à l'érosion de façon générale. L'installation de micropieux est préconisée par l'étude de stabilité afin de répondre aux normes de stabilité actuelle. Elle comprend :
