**Objet :** Anderlecht. Place de la Vaillance. Collégiale des Saints-Pierre-et-Guidon.

Demande de permis unique portant sur la stabilisation et la restauration de l'enveloppe extérieure: restaurer les maçonneries de pierre et de briques, restaurer les charpentes et les couvertures ; intégrer un accès PMR via le porche sud.

**Avis conforme de la CRMS**

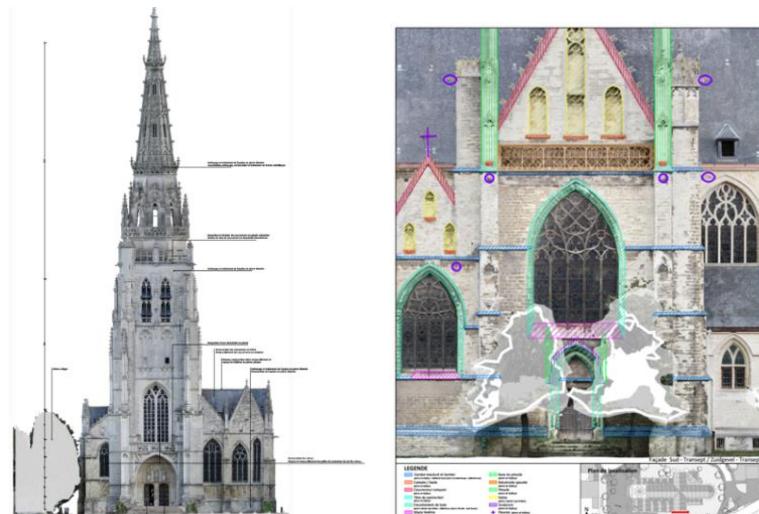
Ex. des mapping des pathologies et des interventions – documents extr. Ddu dossier de demande

Le dossier de demande est très bien étudié et documenté et comprend l'ensemble des études préalables nécessaires à définir des interventions de restauration précises et pertinentes. Une partie des études avait déjà été effectuées au début des années 2000 mais celles-ci ont été réactualisées en fonction de la situation actuelle. L'ensemble des pathologies à fait l'objet de relevés détaillés et d'analyse préalables; les interventions pour y remédier ont été précisément décrites et localisées dans les documents fournis.

De manière générale, les travaux prévus relèvent d'une restauration 'douce' permettant de remettre les façades et toitures en état au moyen de techniques adaptées aux matériaux et méthodes constructives de l'église. La CRMS approuve sans remarques ce volet du dossier car le projet garantit une restauration dans les règles de l'art et se fonde sur une philosophie de restauration pertinente.

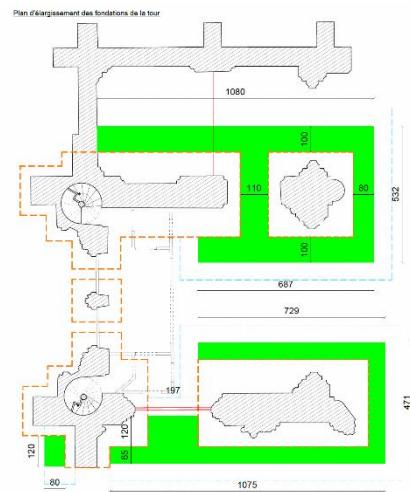
Schéma de principe de l'emprise des élargissements des fondations prévus en vert (en pointillé orange les fondations existantes supposées)- document extrait du dossier de demande

Le monitoring a montré que les fondations de la tour continuent de tasser, entraînant dans leur mouvement la façade Nord du bas-côté Nord et générant des désordres au niveau des voûtes de la chapelle Saint-Guidon. Après avoir analysé et comparé plusieurs options d'intervention (micropieux, reprise en sous-œuvre, élargissements de fondations localisées au pilier Nord-Est), les auteurs de projet ont opté pour un élargissement de fondations en béton armé au niveau des 4 piliers d'assise de la tour.

Cette technique présente l'avantage d'être superficielle (comme les fondations d'origine) et permettra d'éviter de nouveau tassements. Il s'agit d'une augmentation de rigidité « contrôlée» qui est plus souple que les micropieux par exemple qui créeraient quant à eux des points durs. Cette technique nécessite en revanche de démonter davantage le revêtement de sol et génère des excavations plus importantes du sous-sol.

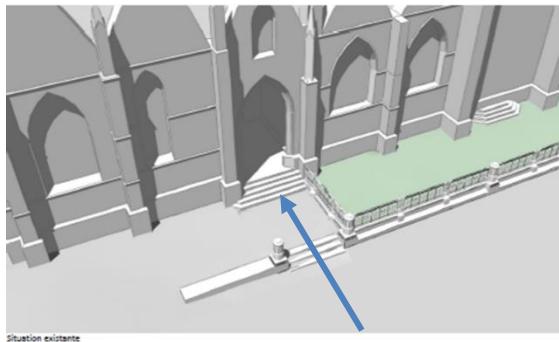
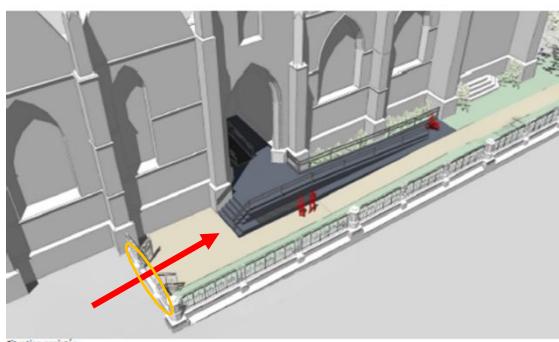
Images 3D extr. du dossier de demande

. dans la nouvelle configuration, la connexion directe (en ligne droite) entre l'église et la place de la Vaillance d'autre part (voir flèches bleues sur les images ci-dessous) disparaîtrait au profit d'un accès latéral (voir flèche rouge). La CRMS estime qu'il serait dommage de perdre cette connexion droite et très lisible entre l'église et la place. ***Elle demande d'étudier la possibilité de préserver le principe d'un accès droite depuis la place au porche sud, dans l'axe du porche, moyennant une ouverture dans le mur de clôture et sans pénaliser l'accès aux pentes pour PMR.***

NB : A noter que sur les images 3D, une bordure est présente entre l'espace public et le mur de clôture (en jaune sur l'image 3D du projet), ce qui ne serait pas compatible avec un accès PMR. La CRMS suppose qu'il s'agit d'un problème de dessin ? Elle demande de vérifier le point et de corriger les dessins le cas échéant.
