COMMISSION ROYALE DES MONUMENTS ET DES SITES
KONINKLIJKE COMMISSIE VOOR MONUMENTEN EN LANDSCHAPPEN

Objet : BRUXELLES. Rue du Marché aux herbes, 101-103
Demande de permis unique portant sur la restauration des façades à rue et arrière ainsi que des toitures.

Avis de la CRMS

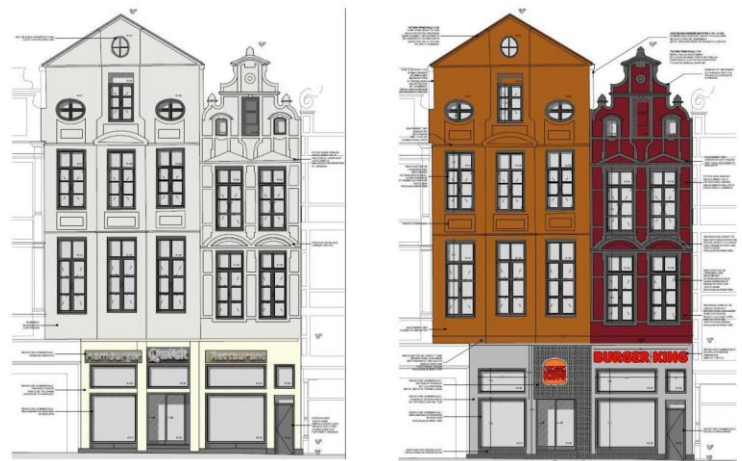
Façades avant – situation existante et projetée – doc. extr. du dossier de demande

Pour le n°101, le projet prévoit de décaper complètement la façade et de restituer la première finition renseignée par les études stratigraphiques (maçonnerie peinte en rouge brique et tous les éléments en pierre repeints en gris foncé). Les menuiseries seront conservées et feront l'objet d'une remise en peinture dans une couleur gris foncé.

Pour le n°103, le projet envisage un décapage ponctuel du cimentage de la façade qui ne présente pas de pathologies majeures. Des réparations locales par un cimentage similaire à l'existant seront effectuées et la façade sera peinte dans un ton rouge-brun correspondant à la couche retrouvée par l'étude stratigraphique sur les éléments en pierre bleue. Tous les éléments parasites et inopportuns tels que les dispositifs anti-pigeons, les supports de bacs à fleurs, les enseignes, les spots lumineux, etc... seront retirés. Les menuiseries seront conservées et repeintes dans la même couleur gris foncé que celles du n°101.

Pour le rez-de-chaussée, le projet propose le maintien du bardage en bois existant et sa remise peinture en ton gris clair. Le soubassement et les marches en pierre bleue seront restaurés ponctuellement. La porte d'entrée du n°101 sera remplacée par une porte en bois pleine, avec imposte vitrée, de facture similaire à l'existante. Les menuiseries du commerce seront également conservées et repeintes en gris foncé comme celles des étages. L'entrée du commerce sera modifiée par la pose d'une tôle métallique perforée recouvrant l'imposte de la porte et son embrasure droite. Deux nouvelles enseignes parallèles en plexiglas sont prévues : une enseigne lumineuse centrale et une enseigne à lettre découpées surmontant la vitrine du n° 101.

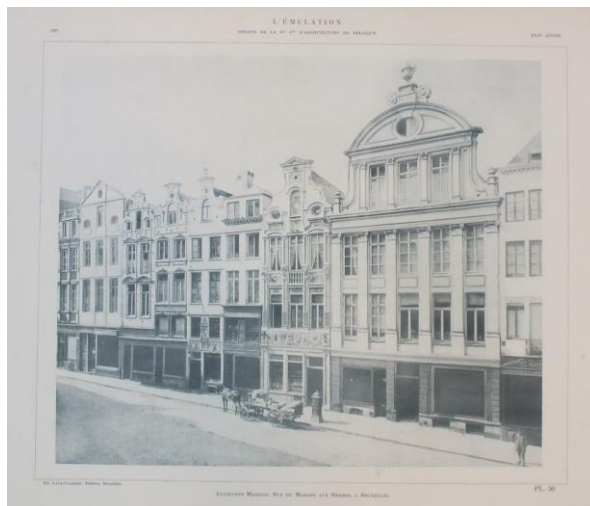
L'Émulation, XXIIe année, 1897, pl. 30. Photo des façades des nos 87 à 105.

Pour les façades avant, la CRMS formule par ailleurs le souhait de réouvrir la baie de fenêtre du pignon du n°101, telle que visible sur les photos anciennes (voir photo de l'Emulation ci-dessus). Elle invite le demandeur à inclure cette intervention dans le cadre de ce chantier, de commun accord avec la DPC.

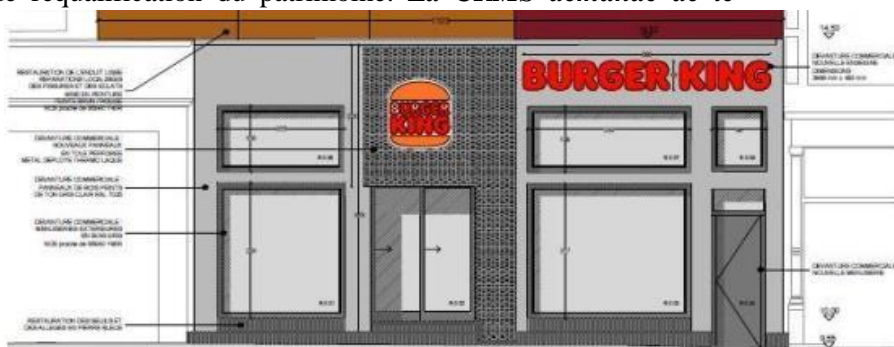
Rez-de-chaussée projeté – extr. du dossier de demande

La CRMS ne souscrit pas aux propositions de la demande pour le rez-de-chaussée commercial des façades avant. Elle demande de revoir le projet dans le sens d'une plus grande amélioration de la situation existante. A cette fin, elle préconise **la suppression du panneautage en bois existant, la réalisation d'un enduit et la mise en peinture dans des teintes claires** (gamme de blanc en fonction des teintes retenues pour les étages) plutôt que la mise en œuvre d'un nouveau panneautage en bois, peint en gris.

L'ajout d'une **tôle métallique**, à savoir un matériau contemporain et contrasté sur une partie de la façade ne peut être autorisé dans un projet de requalification du patrimoine. **La CRMS demande de le supprimer du projet. Enfin les nouvelles enseignes ne peuvent pas déroger aux prescriptions du RRU et devraient se présenter comme des éléments qualitatifs et discrets qui s'inscrivent dans la logique des baies et du parcellaire existants (1 seule enseigne par parcelle qui respecte la largeur des baies)**².
