COMMISSION ROYALE DES MONUMENTS ET DES SITES
KONINKLIJKE COMMISSIE VOOR MONUMENTEN EN LANDSCHAPPEN

BRUSSEL. Jubelpark (arch. Gédéon Bordiau)
(= Jubelpark beschermd als landschap ; Koninklijke Musea voor Kunst en Geschiedenis beschermd als geheel)
UNIEKE VERGUNNING : Restauratie van de gevels en het houtwerk van de vliegtuighal, die deel uitmaakt van het War Heritage Institute. Plaatsen van isolerende dubbele beglazing. Aanvraag van BSE – DPC van 28/11/2022 en analyse van de bijkomende informatie gevraagd op 14/12/2022, ontvangen op 01/03/2023.

Eensluidend advies van de KCML

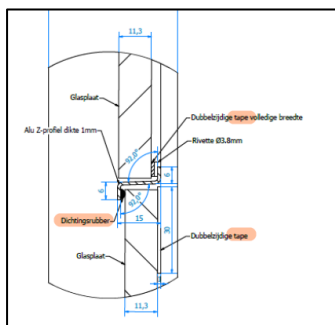
FIG 1 : DETAIL_27_230130_2022_principe glas gevel D3_31 : integratie vacuümbeglazing – versie uit aanvraagdossier voorgelegd in december 2022

Voor wat de ontworpen toestand betreft, stemt het nieuwe detail (fig. 2a) niet overeen met het detail dat initieel werd voorgelegd (fig.1). Het is evenmin duidelijk of het hier om de snede van het stalen T-profiel gaat dan wel van de glasroede en met welke versie de mock-up overeenstemt of wat de uiteindelijke bedoeling van de bouwheer is.

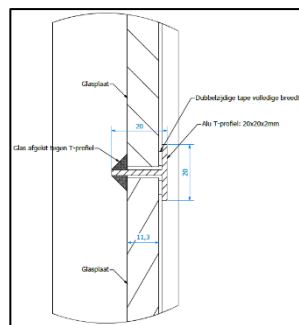
Fig. 2a en 2b : detail en foto mockup uit : document 230113_230130_luchtvaarthal_bijkomende info_KCML

. Op de vraag van de KCML om het bestaande schrijnwerk te documenteren aan de hand van nauwkeurige opmetingstekeningen van de bestaande profielen werd geen afdoend antwoord gegeven. Er werd een nieuw (summier) detail van de nieuwe toestand aangeleverd en een foto van een mock-up, maar de details van het bestaande schrijnwerk ontbreken nog steeds.

De bijkomende informatie brengt dus geen duidelijkheid over de uiteindelijke wijze waarop de nieuwe beglazing precies wordt geïntegreerd in het schrijnwerk. De KCML herhaalt dan ook haar vraag om:

- 1° **nauwkeurige opmetingstekeningen voor te leggen van het bestaande schrijnwerk en de bestaande profielen ;**
- 2° **te verduidelijken op welke manier de integratie van de nieuwe beglazing zal gebeuren (welke versie?), welke aanpassingen dit exact zal vergen aan de bestaande profielen op het vlak van stabiliteit (opvangen overgewicht nieuwe beglazing?) en wat zal de visuele impact hiervan zal zijn (profielen aan te passen aan de dikte van de nieuwe beglazing?).**

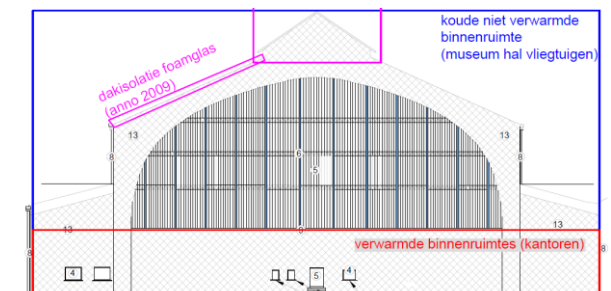
Fig.3 – document 230113_230130_luchtvaarthal_bijkomende info_KCML p. 8

De bijkomende informatie geeft aan dat, in deze fase, de noordgevel (gevel D3) enkel gedeeltelijk langs de buitenzijde wordt geïsoleerd en nadien afgewerkt met zinken leien. Dat moet de verwarmde ruimtes achter de volle muur ten goede komen en de luchtlekken die er vandaag de dag zijn oplossen.

Verder wordt gesteld dat : “De opbouw van de noordgevel (gevel D3) omvat een volle muur in steens verband. Door het plaatsen van performantere beglazing, het luchtdicht maken van het schrijnwerk en het bijkomend isoleren aan de buitenzijde vermijden we de koudebrug t.h.v. de aansluiting tussen de muren, het dak en het schrijnwerk.”

De KCML meent dat dit antwoord onvoldoende garanties biedt en niet aantoont dat de plaatsing van het performante glas, in het bijzonder in de noordgevel (D3) waar zich, achter de grote glaspartij, een onverwarmde ruimte bevindt, geen problemen van condensvorming op de stalen profielen en de aangrenzende muren zal teweegbrengen. Het bouwfysische evenwicht van de hal kan dus in de huidige stand van het dossier niet gewaarborgd worden. ***De KCML vraagt dan ook, door middel van een dauwpuntberekening, alsnog aan te tonen dat dit risico kan worden uitgesloten vooraleer die ingreep eventueel vergund kan worden.***

Daarnaast stelt de KCML zich vragen bij de voorgestelde gevelafwerking van het geïsoleerde geveldeel. Volgens de gevelopstand die bij het aanvullende dossier werd gevoegd (zie fig. 3) zal het onderste register van de noordgevel D3 na isolatie worden afgewerkt met identieke leien die volgens hetzelfde patroon worden geplaatst als de rest van de gevel ¹. Op de gevelopstand die in december 2022 aan de KCML werd voorgelegd was dit niet het geval. Aangezien er onvoldoende historische informatie kon teruggevonden worden om het nieuwe voorstel te staven, vindt de KCML het aangewezen om de leesbaarheid van de gevel en de 'hiërarchie' tussen de geveldelen te behouden. ***Hiertoe vraagt ze om het onderste register niet op identieke wijze te bekleden als het bovenste deel maar een gediversifieerde bekleding te voorzien, bijvoorbeeld zinken stroken of leien met een andere afmeting en/of op een andere wijze geplaatst.***

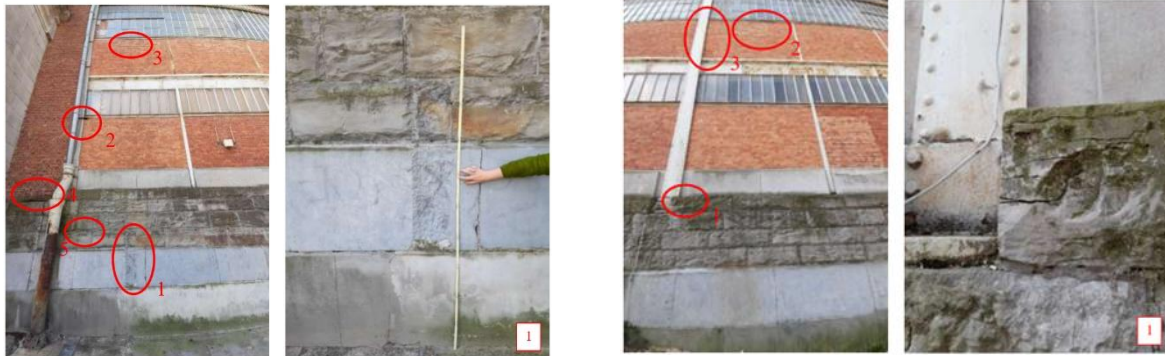
Fig. 4a en 4B : fotografische inventaris van de schadebeelden

Als antwoord op die vragen werd de schade aan de gevels door middel van een fotoreportage in beeld gebracht (nummering en onderverdeling in secties van de gevels met per sectie globale foto's van de schade en de bijkomende detailfoto's). Men stelt daarbij vast dat de 'algemene schade' van de gevels 'vrij beperkt' is. De grootste schade bevindt zich in de metalen structuren en de Doornikse kalksteen. Het metselwerk is nog in goede staat alsook het houten schrijnwerk.

De KCML meent dat het schadebeeld te summier werd gedocumenteerd en dat de fotoreportage te veel ruimte laat voor interpretatie en dus ook voor (esthetische) vervanging waar dat mogelijk niet nodig is om bouwfysische redenen. Dit komt in het bijzonder tot uiting in de voorziene vervanging van Doornikse steen: de meetstaat voorziet in de vervanging van 26m³ Doornikse steen. Er wordt echter niet verduidelijkt op welke criteria men zich hiervoor baseert.
