**BRUXELLES. Rue du Marché aux Herbes, 50**  
(= Ensemble de maisons traditionnelles classées + zone tampon Unesco/ Inventaire)  
**PERMIS UNIQUE : Rafraîchir le pignon classé avec incorporation de rejets d'eau en zinc et reconstitution de décors.**  
**Demande de BUP – DPC du 22/02/2023**

**Avis conforme de la CRMS**

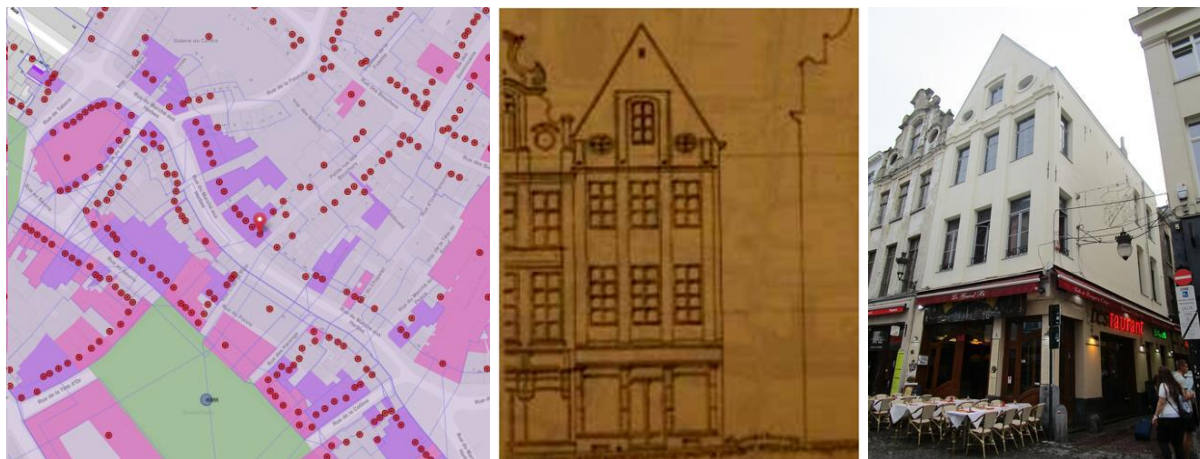
Contexte patrimonial (©Brugis), relevé de la façade par l'architecte Malfait en 1915 et vue actuelle du bien (extr. du dossier de demande)

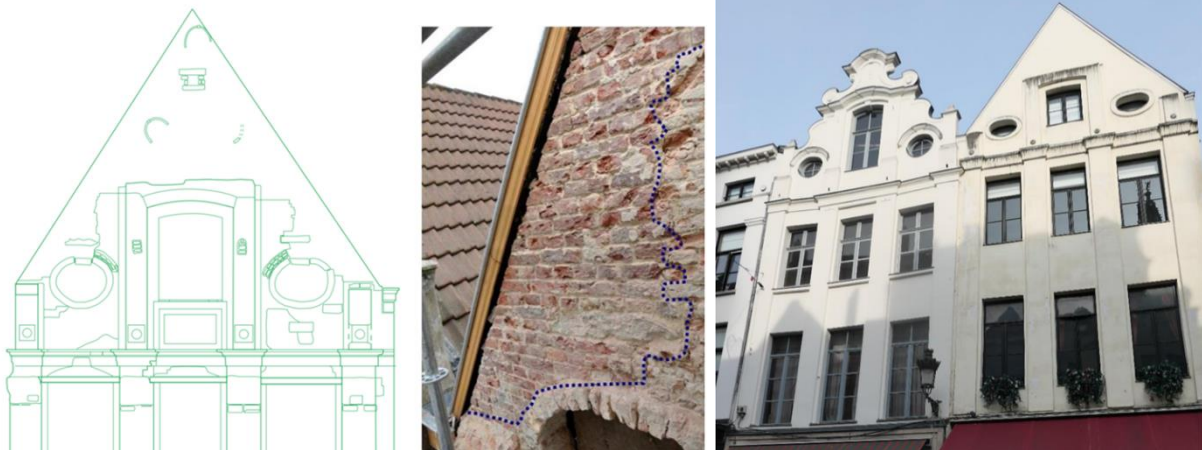
A g. et au centre : lors du décapage de la façade, le relevé des matériaux (format des briques) a permis de constater les différentes maçonneries : pignon originel et transformations du 19<sup>e</sup> s. (relevé et photo ©DPC/ Urban)

A dr. : rue du Marché aux Herbes, 48 et 50 : le pignon du n°50 devait présenter à l'origine une richesse décorative peut-être proche de celle du n° 48 voisin (©DPC/ Urban)

- le rez-de-chaussée commercial a été modifié à plusieurs reprises, notamment en 1836, 1979, d'après les TP conservés aux Archives de la Ville de Bruxelles;
- au 19<sup>e</sup> s., le pignon, originellement à volutes, dans l'esprit de celui de la maison voisine n°48, a été transformé en pignon à rampants droits. Les décapages en façade ont permis de voir la mise en œuvre modifiée des briques (cfr *Etude archéologique des maisons n°48 et n°50*, 2012). Une suite de quatre trous de boulin anime la base du pignon ;
- 1930 : la charpente a brûlé et a été remplacée;
- une restauration générale de l'enveloppe extérieure date des années 2011-12 (décapage et enduit, nouvelles menuiseries...). Le réaménagement de l'intérieur a été réalisé dans le cadre d'une opération plus large impliquant 8 immeubles.

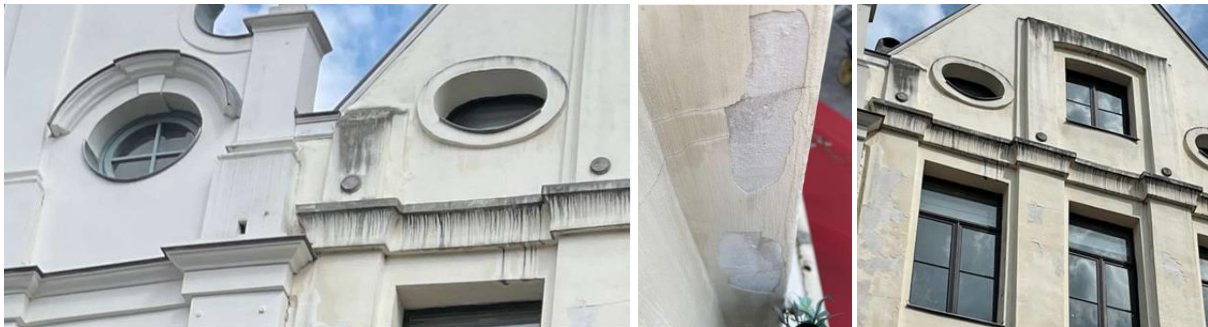
A g. : haut du pignon : situation actuelle et référence voisine (n°48) pour reconstituer les décors et les capots en zinc

Au centre et à dr. : état de la peinture (extr. du dossier de demande)

1. En partie haute du pignon : reconstitution d'éléments de décor en corps d'enduit à la chaux, avec pose d'une protection supérieure en zinc de type capot avec bourrelet pour rejet d'eau, afin d'éviter les trainées noires dues aux intempéries :
  - ajout de deux archivoltes en doucine au-dessus des oculi : restitution de ce qui existait, sur base des vestiges des bandeaux de briques surmontant les oculi, relevés lors du décapage du pignon ;

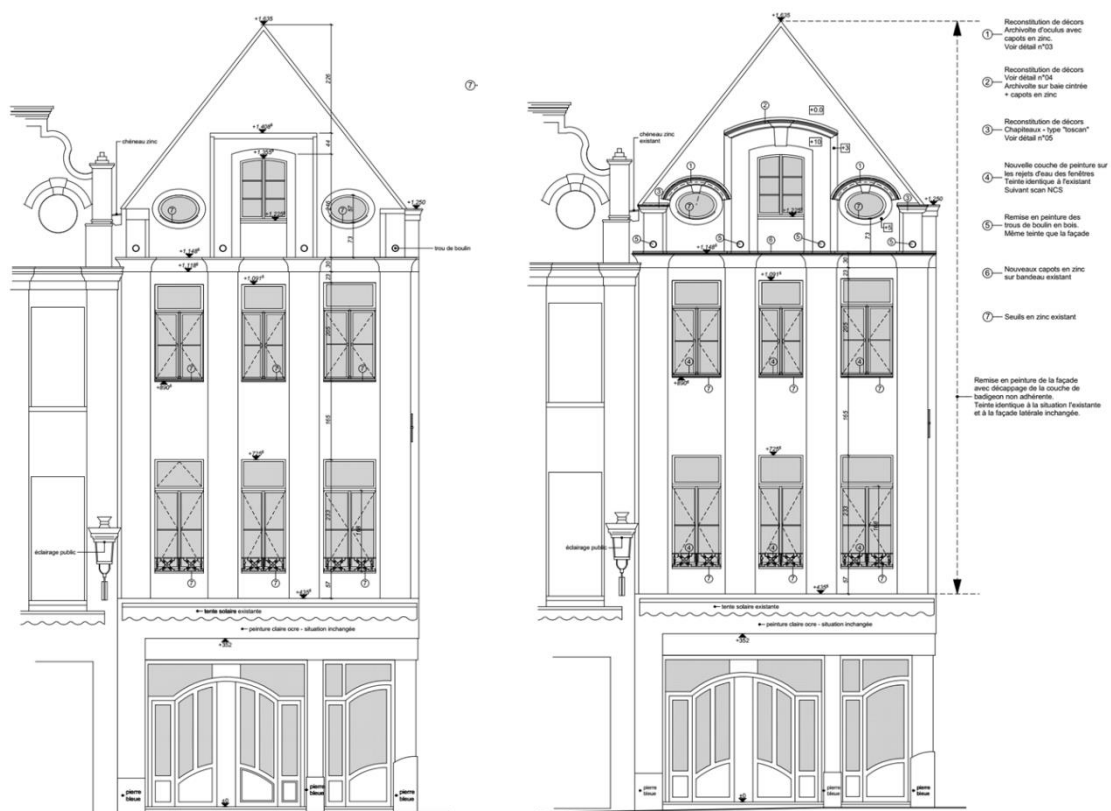
Elévations actuelle et projetée de la façade avant (extr. du dossier de demande)

- ajout d'une archivolte en doucine au-dessus de la baie axiale : création d'un élément sans trace archéologique mais historiquement et architecturalement cohérent ;

- ajout de deux chapiteaux de type « toscan » en tête des deux petites pilastres de côté : création d'un élément sans trace archéologique mais historiquement et architecturalement cohérent.

2. Fourniture et pose de couvertines en zinc sur la frise séparant les 2<sup>e</sup> et 3<sup>e</sup> étages.
3. Mesures d'entretien :
- aux étages en façade avant : décapage complet de la peinture à la chaux vu les problèmes d'adhérence et de coulées noires, remise en peinture dans la teinte actuelle ;

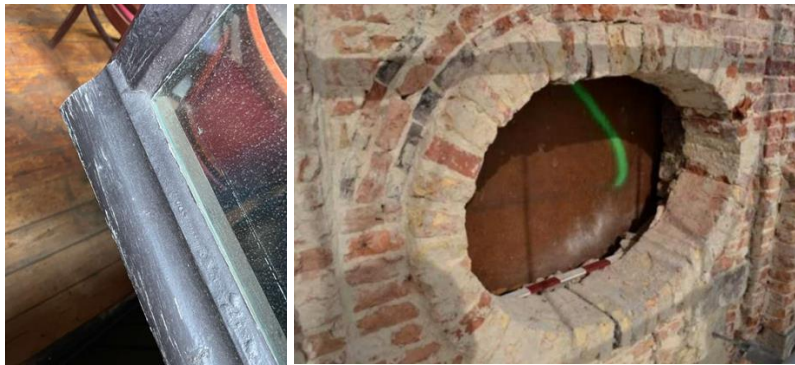
- les oculi du n°50 étaient coiffés de trois rangs de briques de largeur différente. Autrefois en saillie, ces briques formaient l'ébauche de la moulure (ici, une archivolte) dont le profil était tiré à la chaux. Lors de la restitution de ces rangées de briques, la CRMS demande de garder les rangs de briques encore en place, afin de préserver ces vestiges archéologiques encore présents sur la façade.
