BRUXELLES. Boulevard Clovis 83 - 87 (arch. Gustave STRAUVEN)
(= la Maison Van Dijck au n.85 est classé comme monument / en zone de protection de l'Ancienne gare de Saint-Josse-ten-Noode / Inventaire n.85-87)
PERMIS UNIQUE: Rénovation/extension d'un ensemble bâti dont partie classée : restauration façade classée (maison Van Dijck), construction de nouvelles extensions, création de zones de jardins
Demande de BUP – DPC / BUP – DU du : 10/05/2024

Avis de la CRMS

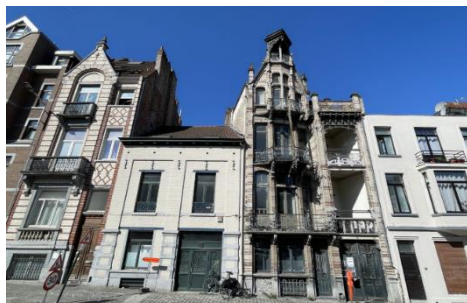
Façades avant des n^{os} 83 et 85-87
(photographie extraite du dossier)

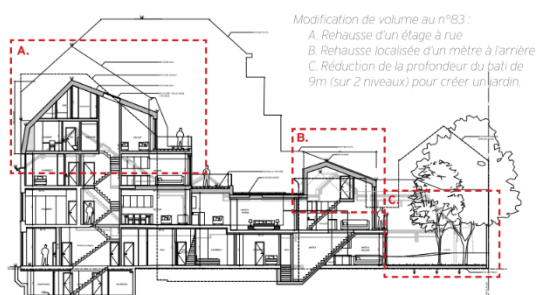
*Situation projetée au n°83
(document extrait du dossier).*

- **Rehausser le bâtiment de deux niveaux.** Le premier niveau projeté se caractérise par un bandeau de fenêtres horizontales légèrement en retrait de la façade. Le second niveau, mansardé, est percé de deux lucarnes reproduisant les proportions des baies néoclassiques du premier étage. La toiture est couverte en zinc et présente une croupette, visant à répondre à la géométrie de la maison Van Dick.
- **Réduire la profondeur construite de la parcelle** de neuf mètres, afin de dégager un petit jardin de pleine terre en intérieur d'îlot.
- **Modifier un volume de toiture** existant en partie arrière.

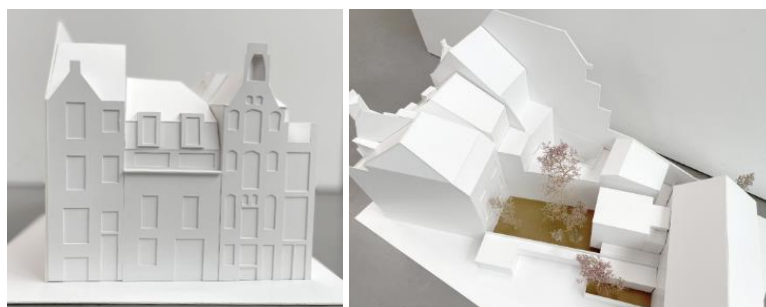
Maquette de la situation projetée (document extrait du dossier).

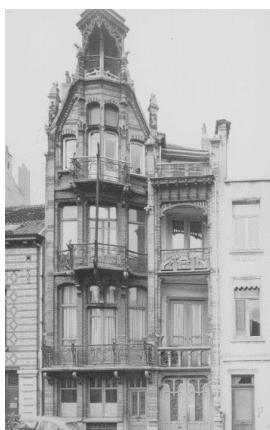
Photographie de la façade en 1976 (© CIVA).

Les photographies anciennes jointes à l'étude historique attestent en effet de transformations ultérieures réalisées en façade : modification et simplification des baies des terrasses, rehausse du sol des loggias, couverture de leurs plafonds moulurés par des panneaux Heraklith, etc. La CRMS recommande, après sondages, de restituer le niveau de sol d'origine des loggias ainsi que de supprimer les plaques de couverture des plafonds. Elle préconise également d'améliorer ou de remplacer les doubles châssis intérieurs (teinte, épaisseur) pour réduire leur visibilité depuis l'espace public.

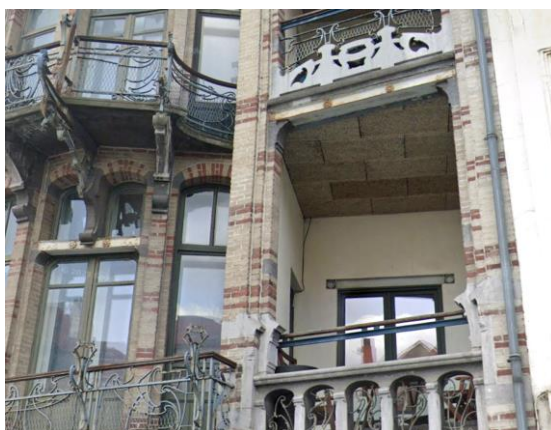
Etat actuel des loggias, baies modifiées et plafond en panneaux de fibre de bois (document extrait du dossier).

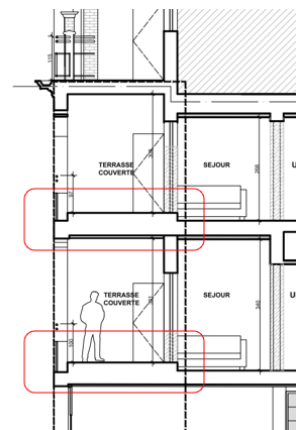
Rehausse des loggias (document extrait du dossier).

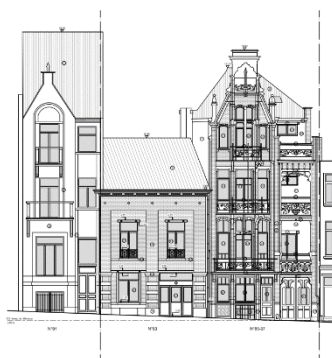
FAÇADE AVANT (situation existante) - 1/100

Situation existante (document extrait du dossier de demande).

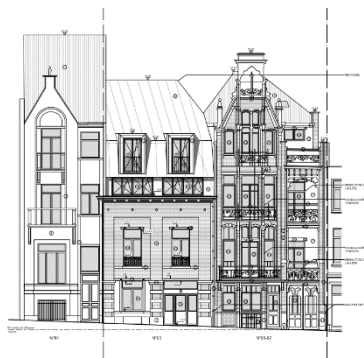
FAÇADE AVANT (situation projetée) - 1/100

Situation projetée (document extrait du dossier de demande).

La Commission se prononce favorablement sur le principe d'une rehausse du bâtiment n°83, ainsi que sur le gabarit proposé. Elle constate cependant que le volume ainsi que la forme originale de la toiture projetée rendront cette intervention fortement visible depuis l'espace public et risqueraient d'entrer en concurrence avec la façade classée. Elle plaide pour l'intégration visuelle la plus subtile possible de ce nouveau volume immédiatement adjacent à la maison Van Dijck.
