BRUXELLES. Rue de Namur 84 – 88 Boulevard du Régent 1
(= Les façades et les toitures sont classées comme monument)
PERMIS UNIQUE : Démontez l'immeuble en urgence pour cause
sévère d'instabilité (suite à un arrêté du Bourgmestre de la Ville
de Bruxelles) à l'exception des façades classées pour restauration
et reconstruction du bâtiment avec des standards plus
responsables en conservant et élargissant les fonctions existantes
de commerce et de logement

Avis de la CRMS

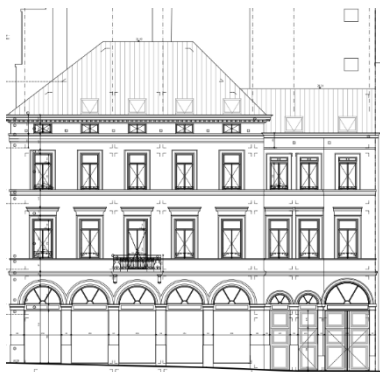
Situation projetée côté Boulevard du Régent : extrait de la demande

Le retour aux volumétries et la diminution des fenêtres de toit est positif mais **la CRMS note toutefois une légère asymétrie dans les pentes (pente plus forte à gauche qu'à droite côté Boulevard) à laquelle elle demande de remédier.**

La CRMS est par ailleurs défavorable au revêtement en zinc et demande de recourir à un revêtement en ardoises, dont la présence est suggérée par une élévation de 1850, et pour rétablir une symétrie avec l'immeuble jumeau (99-101 rue de Namur). **La CRMS demande également de restituer les cheminées**, et d'en rétablir une fonction significative dans l'aménagement et l'usage du bâtiment. Elles participent à la typologie du bien et au paysage urbain (symétrie des immeubles).

Le projet modifié a revu la volumétrie des toitures. Côté Bd. du Régent, la démarcation originelle des volumes de toitures et des niveaux de corniches, entre les 5 premières travées gauche, et les 3 dernières travées (voisines du bâtiment AXA) est désormais maintenue. Le nombre de fenêtre de toit est aussi limité : une fenêtre par travée, sur un niveau seulement.

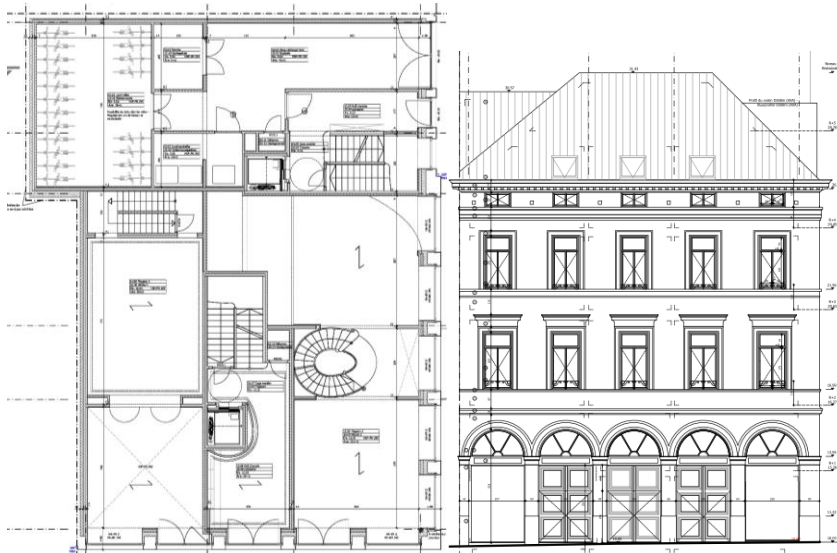
Situation projetée Rue de Namur : extrait

- Rue de Namur, il y a 3 portes pleines, dont la CRMS ne comprend la logique d'autant qu'il s'agit, de 2 accès à des commerces et ,au centre, à un hall. Ces 3 baies pourraient être vitrées, comme en face ;
- Boulevard du Régent, la baie dans la travée centrale, sous le balcon, ne se distingue pas des autres tandis que son implantation au centre de la composition l'y invite, comme c'est le cas au niveau du bâtiment jumeau ;

- Par ailleurs, il n'y a aucune devanture avec ouvrant. Est-ce compatible avec la fonction commerciale ?
- Le projet prévoit l'abaissement de toutes les allèges, alors qu'elles devraient être rehaussées en cohérence avec le bâtiment jumeau, afin de mieux marquer la distinction entre les accès (portes) et les parties fixes (fenêtres) ;
- En outre, l'organisation intérieure n'est pas organisée en accord avec l'implantation des baies, ce qui donne lieu à des ouvertures de portes « contrariées », à des détails de raccord peu acceptables et/ou à des chicanes peu qualitatives.

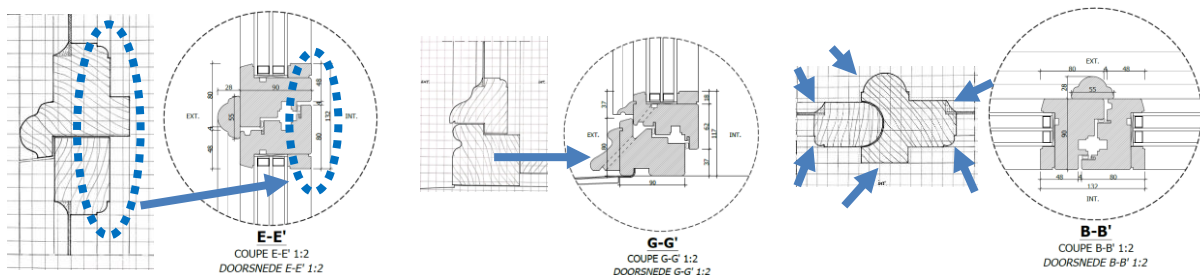
Détails des nouveaux châssis en regard des relevés

La CRMS valide la référence historique des châssis et soutient le choix de nouveaux modèles avec améliorations énergétiques et acoustiques, mais elle demande alors de produire des détails respectueux de la période de référence néoclassique, et basés sur les relevés effectués ainsi que la réalisation d'un mock-up soumis à la validation de la Direction du Patrimoine Culturel, avant la mise en production de l'ensemble des châssis. En effet, les châssis dessinés et nommés « Châssis texturé bois type pastorale » (voir plan 300) et les détails y relatifs (plan 301) proposent des détails qui n'ont rien avoir avec la période de référence.

L'intégration des petits fers étant rendue complexe par le vitrage proposé, **la CRMS accepte par ailleurs l'insertion de croisillons collés au droit des divisions, avec intercalaires mais au plus proche de la typologie néoclassique également. La CRMS demande aussi de fournir à la DPC le détail des profils avec casse-goutte au droit des seuils de fenêtres.**

- Châssis Un permis notifié le 19/09/2018 (04/PFU/691525) a autorisé le « remplacement à l'identique historique de la menuiserie extérieure (châssis, porte cochère) ». Le permis susmentionné prévoyait que la majeure partie des menuiseries soit restaurée, et que seuls quelques châssis (dont les modèles n'étaient plus originaux) soient remplacés selon le modèle considéré alors comme étant d'origine. Durant le chantier de démolition partielle du bien, 4 châssis ont été déposés et ont été relevés. A gueule de loup et présentant des petits fers, ce sont ceux qui ont été restaurés en 2018. Ils pourraient être ceux que visible sur une photographie du bien, de 1912. Ils constituent la référence mais avec des modèles aux performances énergétiques et acoustiques adaptées aux normes et à la localisation du bien (axe très bruyant). Ceci implique des modifications et épaississements des profils par rapport aux profils relevés sur les châssis de référence.

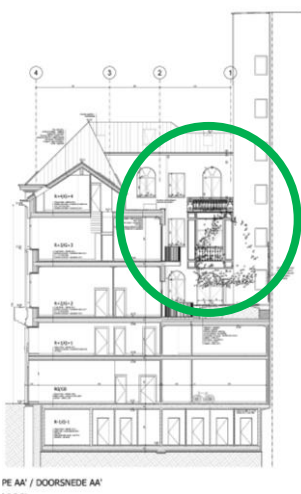
Situation projetée : extrait de la demande

S'agissant d'une reconstruction complète, en outre non visible depuis l'espace public, **la CRMS n'estime pas nécessaire de recourir à des interventions de restitution en façade arrière mais préfère qu'on opte pour une expression contemporaine, présentant des évocations de la situation avant démolitions** (respect du rythme et de la largeur des travées, baies éclairant les circulations verticales se démarquant des autres par leur expression, etc.). Sur la coupe de la situation projetée, on aperçoit des balcons aux garde-corps ouvragés présentant un motif similaire à celui du garde-corps du balcon présent au 1er étage au 99-101 rue de Namur. Ce type de restitution n'a pas lieu d'être d'autant qu'elle ne correspond à aucune réalité historique.

Les façades donnant sur la cour ont été démolies. Elles seront reconstruites avec des baies cintrées restituées, afin d'éclairer la nouvelle cage d'escalier.
