BRUXELLES. Rue de Flandre, 142

(= ensemble classé de deux maisons traditionnelles)

PERMIS UNIQUE: Mettre en conformité des travaux de la zone située à l'arrière du bâtiment en lieu et place de la cours d'origine ainsi que la restauration de la façade avant et la restitution de la devanture du commerce du rez-de-chaussée
Demande de BUP – DPC / BUP – DU du 27/01/2025

Avis conforme de la CRMS

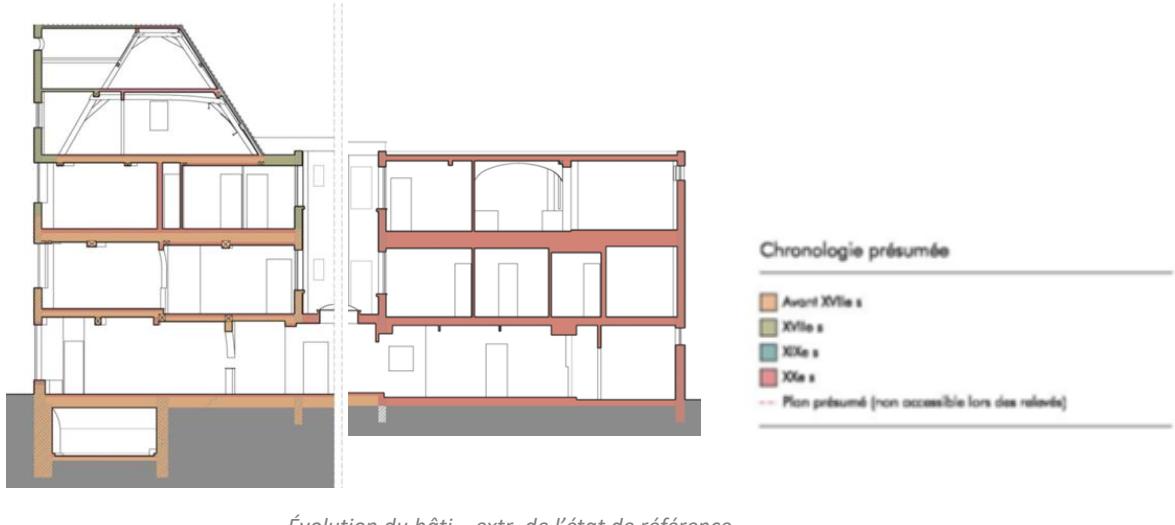
Évolution du bâti – extr. de l'état de référence

La cave voûtée en berceau, appartenant au bâtiment d'origine, se développe sur la partie avant du bâtiment. A l'intérieur, une partie des structures en bois (poutres, solives, planchers) et en maçonneries (en dehors des parties reconstruites au XVII^e siècle) sont conservées en dépit de leur dissimulation par des finitions modernes. Quant aux escaliers, aucun ne remonte au-delà du XX^e siècle. La charpente en chêne d'origine a été partiellement conservée (ferme à deux portiques, pannes), tout comme la charpente de la bâtière perpendiculaire ajoutée au XVII^e siècle.

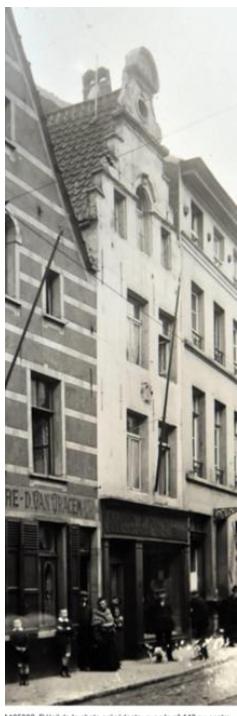
A105032 Détail de la photo précédente, avec le n° 142 au centre.

©KIK-IRPA, Bruxelles, A105032, 1906-1914

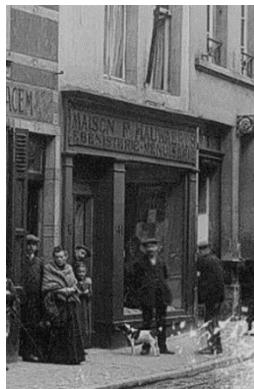
Extr. de la photo de
1906-1914 - ©KIK-IRPA,
Bruxelles, A105032,

- Le remplacement de la devanture commerciale existante et de facture fort médiocre (châssis PVC) est positif. Cependant, la CRMS s'interroge sur la pertinence de revenir à la situation de droit telle qu'elle se présentait en 1931 (dernier permis octroyé pour ce bien). Cette reconstitution s'apparenterait à une forme de pastiche dont la qualité et l'esthétique du résultat final ne sont pas garantis. Le style Art Déco de la devanture introduisait, par ailleurs, à l'époque, une rupture par rapport à la typologie de la façade qu'il n'est pas souhaitable de réitérer. Dès lors, la CRMS préconise de revoir cette proposition et d'étudier une devanture mieux en phase avec la façade historique, réalisée dans des matériaux de qualité et présentant une mise en œuvre particulièrement soignée. A cette fin, elle recommande de se baser sur la situation historique visible sur la photographie de 1906-1914 et le plan de 1905. Il convient également de trouver une solution adéquate, s'intégrant bien dans la nouvelle devanture, pour la gestion de l'accès séparé au commerce et aux étages.

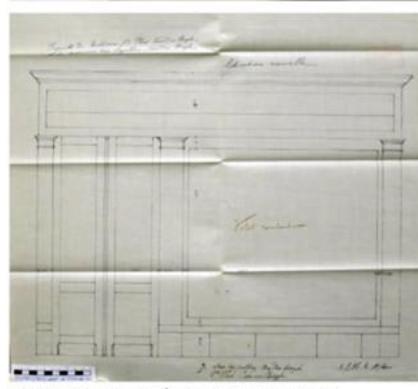
Elévation 1905 – AVB TP 47863
