**IXELLES. Rue de la Paix 21 - 21A**

**PERMIS UNIQUE** : Rénover un immeuble de 5 appartements et aménager un studio sous combles

**Avis de la CRMS**

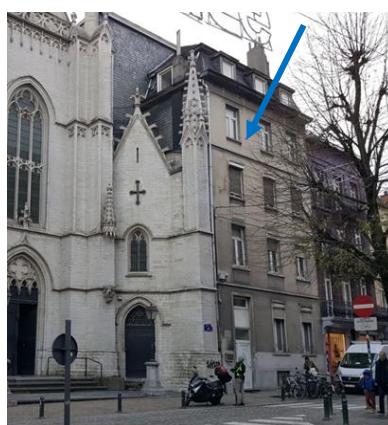
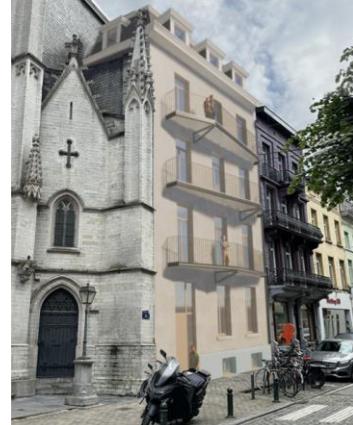
*Localisation © Brugis, façade actuelle et projetée du presbytère, mitoyen à l'église Saint-Boniface (extraits du dossier)*

Située 21-23 rue de la Paix à Ixelles, l'église Saint-Boniface est due aux architectes J.J. Dumont (1846- 1849) et L. De Curte qui l'agrandit en 1885. Elle constitue un témoin majeur de l'architecture religieuse néogothique à Bruxelles. A droite, le presbytère, de style néoclassique et antérieur à la construction de l'église, sera surélevé en 1929. L'église est classée comme monument par arrêté du 18/03/1999<sup>1</sup>, en ce compris le mobilier fixe par destination. Le presbytère n'est pas mentionné dans le texte de l'arrêté mais repris dans le plan y annexé. Il est aussi compris dans la zone de protection de l'église et dans celle de l'ensemble de maisons Art nouveau situé rue Saint-Boniface, 15.

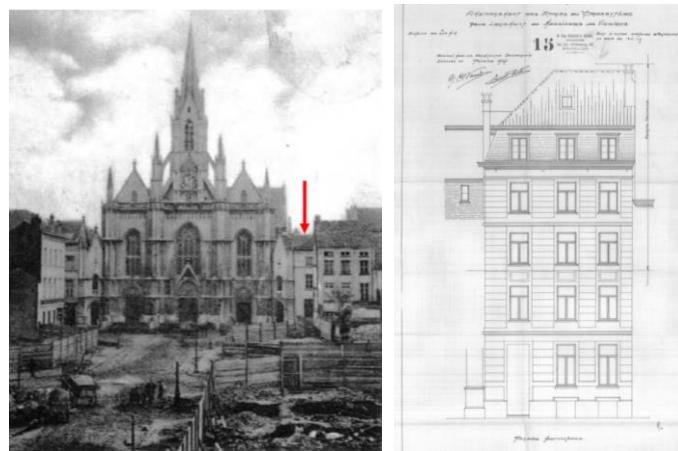
*A gauche : aménagement du parvis et de la rue Saint-Boniface en 1899, avec le presbytère visible à droite de l'église (avant rehausse) (extrait de Le quartier Saint-Boniface, coll. Bruxelles, Ville d'Art et d'Histoire, Ministère de la Région de Bruxelles-Capitale, Bruxelles, 1998, p.9) ; à droite : demande de rehausse en 1929 (archives communales)*

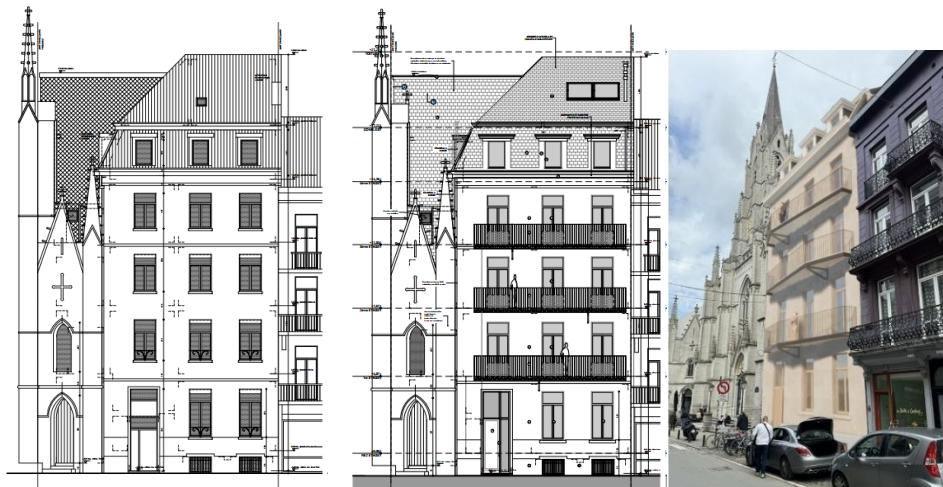
Situations existante, projetée et simulation de l'élévation avant (extraits du dossier)

- Le cimentage existant sera nettoyé et hydrofugé, la corniche en bois restaurée et peinte en blanc. **La CRMS demande de bien conserver le décor à faux-joints existant (voir photo ci-dessous).**
- Les châssis actuels en PVC blanc seront remplacés, de même que de la porte d'entrée, par de nouvelles menuiseries en bois de couleur naturelle du même type que ceux du bâtiment mitoyen de l'autre côté de l'église (n°25).  
*Le remplacement du PVC par du bois est positif mais la référence au n°25 n'est pas pertinente au regard de la spécificité du presbytère. La CRMS demande de revoir la division des châssis en se basant sur une analyse historique approfondie et de proposer une esthétique plus proche de la situation d'origine. Elle demande également de revoir l'aspect peu intégré de la porte d'entrée (actuelle et projetée) en se fondant sur la porte d'origine qui est documentée.*

- Afin que chaque logement dispose d'un espace ouvert sur l'extérieur, le projet prévoit l'installation de balcons filants en façade avant aux 1<sup>er</sup>, 2<sup>ème</sup> et 3<sup>ème</sup> étages, à l'aspect résolument contemporain. Leur accès serait assuré par de nouvelles portes-fenêtres, l'allège de chaque baie existante (3 par étage) étant démolie pour créer une ouverture jusqu'au sol.

**La CRMS comprend le souhait d'offrir à chaque logement un espace ouvert sur l'extérieur mais elle demande d'en limiter l'impact sur l'église ainsi que sur l'environnement de la rue de la Paix qui se distingue par un ensemble architectural néoclassique encore homogène. S'il n'existe pas de possibilités de ménager les balcons en façade arrière (à investiguer), la CRMS demande de revoir la proposition actuelle car l'emprise et la disposition des balcons à l'avant, ainsi que leur design, de surcroît asymétrique, engendre une rupture avec le contexte bâti néoclassique de la rue (la grande majorité des immeubles sont actuellement dépourvus de balcons en façade avant) et nuit aux perspectives donnant sur l'église. La démolition systématique des allèges pour la création de portes-fenêtres constitue aussi une altération de la composition néoclassique de la façade. La CRMS demande de diminuer l'emprise des balcons en façade avant (opter pour des balcons parallèles à la façade à rue), de réduire ces derniers par exemple à la travée centrale, de conserver les hauteurs d'allèges des travées latérales, de respecter le principe de dégressivité, et de revoir le langage architectural des balcons ainsi que de la porte d'entrée et des divisions de châssis en façade avant afin de permettre une meilleure intégration dans le contexte urbanistique et de mieux rendre compte du lien historique existant entre le presbytère et l'église classée Saint-Boniface.**

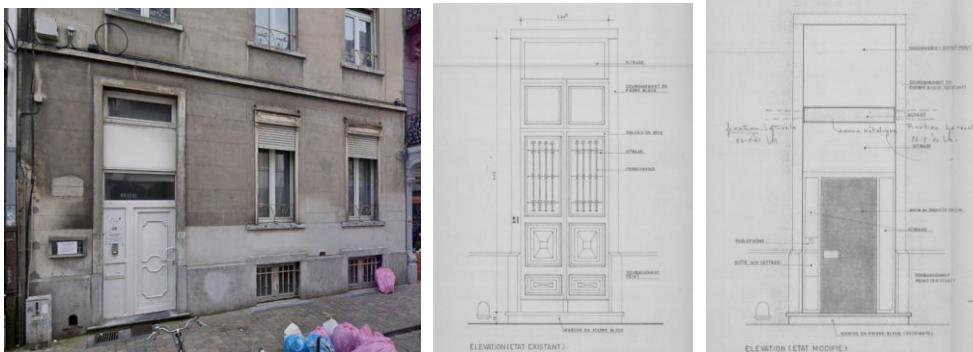
De gauche à droite, vue actuelle de la porte d'entrée et du décor à faux-joints de la façade (© Google maps), la porte d'origine et celle de 1962 (archives communales)

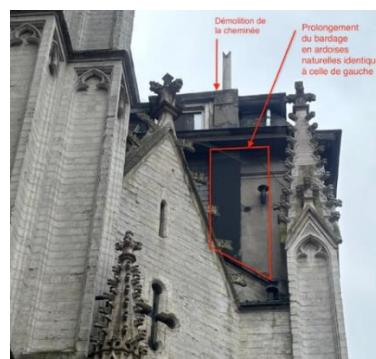
Vue du retour latéral de la façade du presbytère (située au-dessus de la façade oblique en pierre blanche) et de l'ancienne cheminée à démolir (extrait du dossier)

- Le retour latéral de la façade du presbytère (située au-dessus de la façade oblique en pierre blanche) présente une ancienne cheminée obsolète qui sera démontée et remplacée par un prolongement du bardage en ardoises naturelles qui sera refait à l'identique avec une surépaisseur de 22mm par rapport à la situation existante (pose d'une sous-toiture en fibre de bois). **La CRMS n'émet pas de remarque sur cette intervention.**

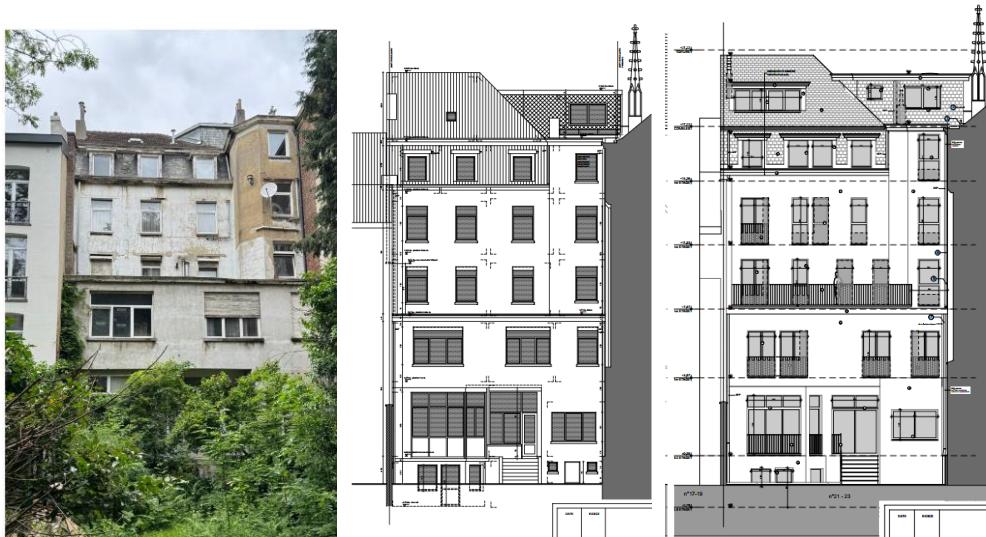
*Vue actuelle, situations existante et projetée de la façade arrière (extraits du dossier)*

Le projet comprend le remaniement de la façade arrière avec le percement de nouvelles baies et le remplacement des châssis (nouveaux châssis en bois couleur naturelle, modifications des divisions, etc.), l'aménagement d'une très large terrasse (pour le logement du 2<sup>e</sup> étage) sur la plateforme actuelle de l'extension du rez-/1<sup>e</sup>, l'ajout d'une large lucarne en toiture (type chien assis), etc.

*Bien qu'elles soient de nature à modifier fortement l'aspect de la façade arrière du presbytère (composition, percements, châssis, balcons, etc.), la CRMS ne s'y oppose pas car la façade n'est pas classée et n'est pas visible depuis l'espace public. Elle attire toutefois l'attention sur la densification qui existe aujourd'hui à cet endroit précis en intérieur d'ilot. A ce titre, elle est défavorable à l'ajout de la lucarne projetée car elle densifierait davantage la situation peu valorisante à proximité immédiate de l'édifice classé.*

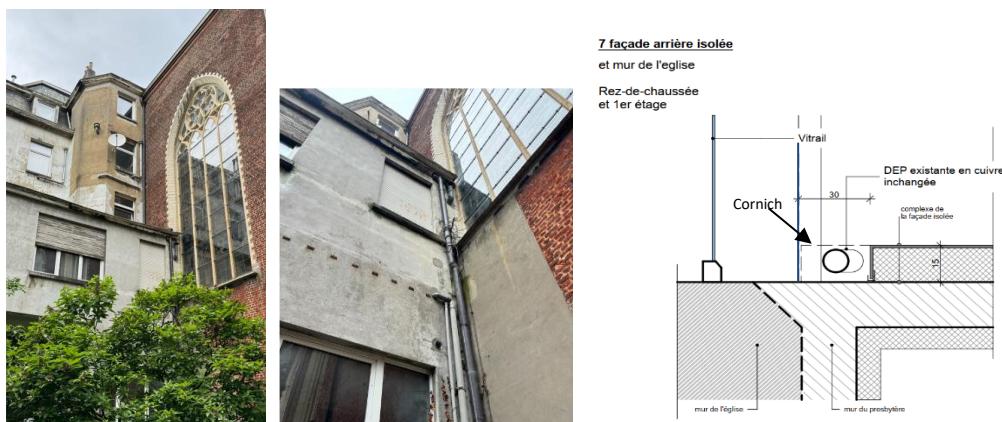
*Vues de la jonction entre l'extension arrière du presbytère (rdc et étage 1) et l'église et détail technique projeté (extraits du dossier)*

- Isolation du volume du rez-de-chaussée et 1<sup>er</sup> étage : l'extension du rez-de-chaussée vers le jardin est déjà visible, avec la même emprise, sur les photos aériennes des années 30 (Bruciel). La jonction peu favorable entre la façade et la pierre de taille biseautée de la baie ogivale de l'église semble exister depuis un certain temps. Afin de ne pas entrer davantage en conflit avec la baie, le nouvel isolant s'arrêterait à 30 centimètres du mur de l'église, avant la descente d'eau pluviale existante. Pour éviter les ponts thermiques, une isolation par l'intérieur est dès lors prévue pour les pièces situées à cet endroit. La corniche en bois, débordant actuellement sur la pierre blanche du piédroit de la baie, sera raccourcie et arrêtée au droit de la façade classée de l'église. La corniche existante présente un débord suffisant par rapport à la façade arrière de l'extension pour y installer un isolant sans devoir modifier sa profondeur.

***La CRMS n'est pas favorable aux raccords d'isolation tels que proposés. Même si l'intention est de s'éloigner du bâti classé, la proposition est complexe et peu valorisante pour l'édifice, tout comme la situation actuelle qui est déjà de faible qualité. L'opportunité du dossier devrait permettre d'améliorer plus fondamentalement la situation et de créer une cohabitation harmonieuse des deux immeubles. La CRMS demande une révision complète des choix afin d'atteindre cet objectif.***

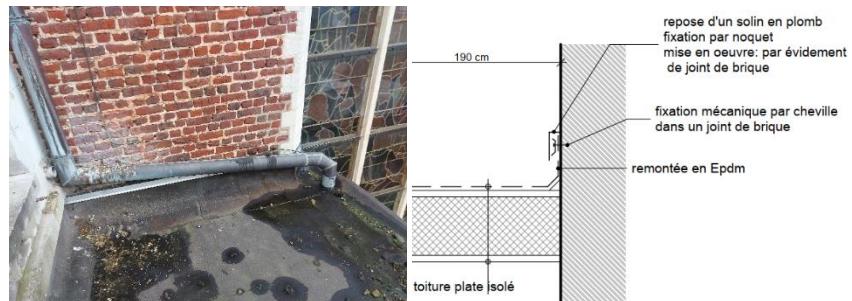
*Vue de la jonction entre la toiture plate du 1<sup>er</sup> étage et le mur de l'église (photo DPC, 2025) et détail technique projeté (extrait du dossier)*

- Etanchéité sur la toiture plate du 1<sup>er</sup> étage : l'actuelle étanchéité EPDM sera refaite et la toiture plate isolée. Le solin sera fixé mécaniquement dans un joint de brique horizontal évidé (similaire à la situation existante).

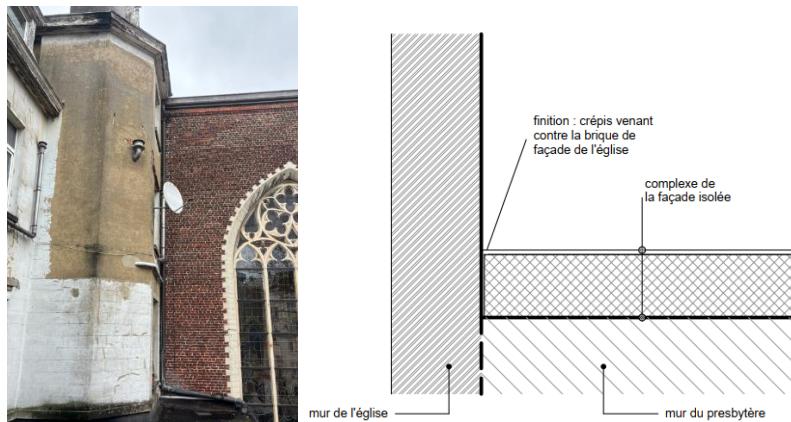
*Vue de la jonction entre l'extension arrière du presbytère (étages 2,3,4) et détail technique projeté (extraits du dossier)*

- Isolation du volume des 2<sup>ème</sup>, 3<sup>ème</sup> et 4<sup>ème</sup> étages : dans ce cas, l'isolant ainsi que l'enduit de finition viendraient buter contre la maçonnerie de l'église. Aucun joint n'est prévu entre l'enduit de finition et la maçonnerie (de façon identique à la situation existante).

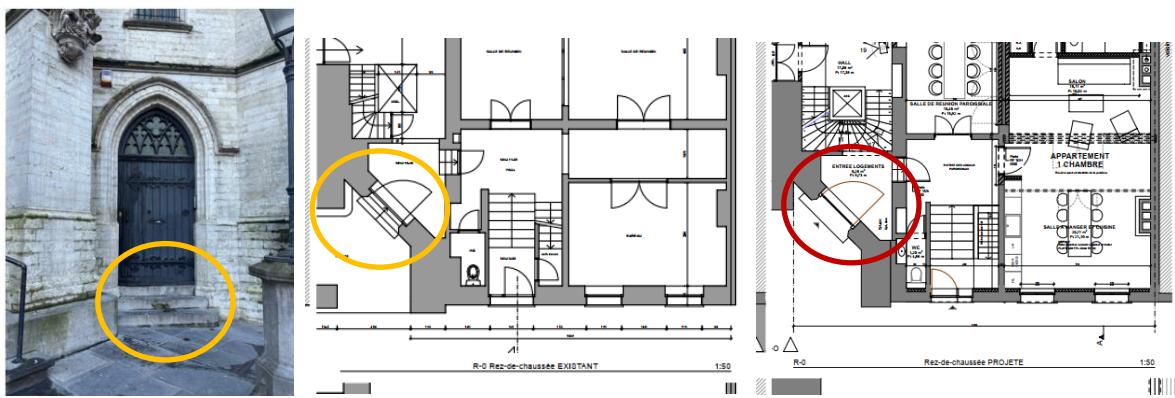
*De gauche à droite, photo de la porte d'entrée dans le pignon classé et sa localisation au rez-de-chaussée (situations existante et projetée) (extraits du dossier)*

- La CRMS attire l'attention sur les marches extérieures précédant la porte percée dans le pignon oblique. Il semble, d'après les plans, que cet emmarchement serait remplacé par une nouvelle marche (unique ?) alors que le dossier ne mentionne aucune intervention sur le pignon classé. **En tout état de cause, la CRMS demande de conserver les marches et la porte actuelles qui font partie intégrante du pignon classé.**
