**Bruxelles Urbanisme et Patrimoine**

BRUXELLES. Rue des Harengs, 14 - 16  
(= ensemble classé / en zone de protection de la Grand-Place)  
**PERMIS UNIQUE** : Rénover deux immeubles mixtes de commerce et logement, rénover le commerce au RDC, réaliser des modifications intérieures visant notamment à réinstaurer un accès indépendant aux logements, et modifier le nombre de logements aux étages passant de deux à trois logements dont un logement touristique  
Demande de BUP – DPC / BUP – DU du 26/08/2025

**Avis de la CRMS**

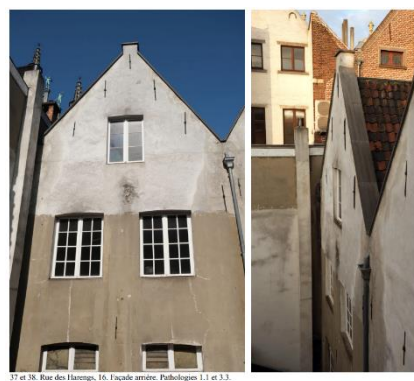
*Façade arrière du n°16. Document extrait de l'état de référence.*

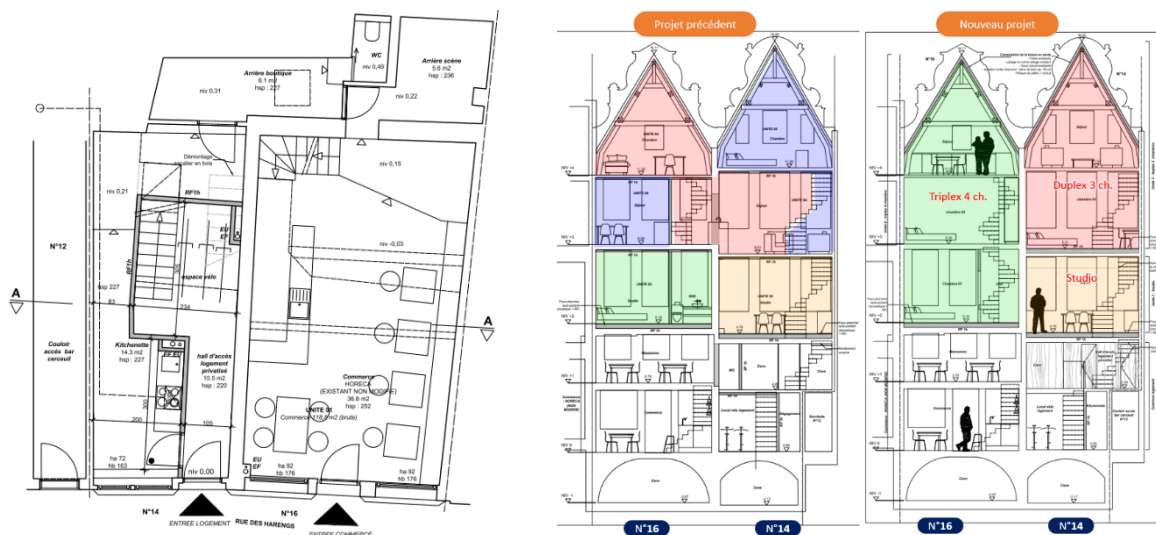
*Plan du rez-de-chaussée en situation projetée et comparaison de la répartition des unités de logement entre le premier et le second projet. Documents extraits du dossier de demande.*

**La CRMS approuve la nouvelle distribution des logements aux étages**, qui respecte davantage le parcellaire et l'autonomie des deux maisons. En ce qui concerne les réparations à effectuer consécutivement aux percements dans le mitoyen, elle demande d'utiliser des briques identiques à l'existant, des mortiers traditionnels pur chaux, un bon harpage et des linteaux compatibles avec les matériaux anciens.

La Commission estime en revanche que l'installation d'une petite cuisine séparée de l'Horeca, à front de rue au rez-de-chaussée du n°14, est incongrue et dévalorisante pour la devanture de cette maison. **Elle demande donc de renoncer à l'implantation d'une cuisine à cet emplacement, et d'y développer une fonction propre au n°14** (petit bureau, espace dédié aux logements aux étages...).

La CRMS accepte le déplacement des sanitaires du n°16 à l'entresol du n°14, dans la mesure où cette intervention permet d'affecter le premier étage du n°16 au logement et améliore l'isolation phonique entre les différentes fonctions.

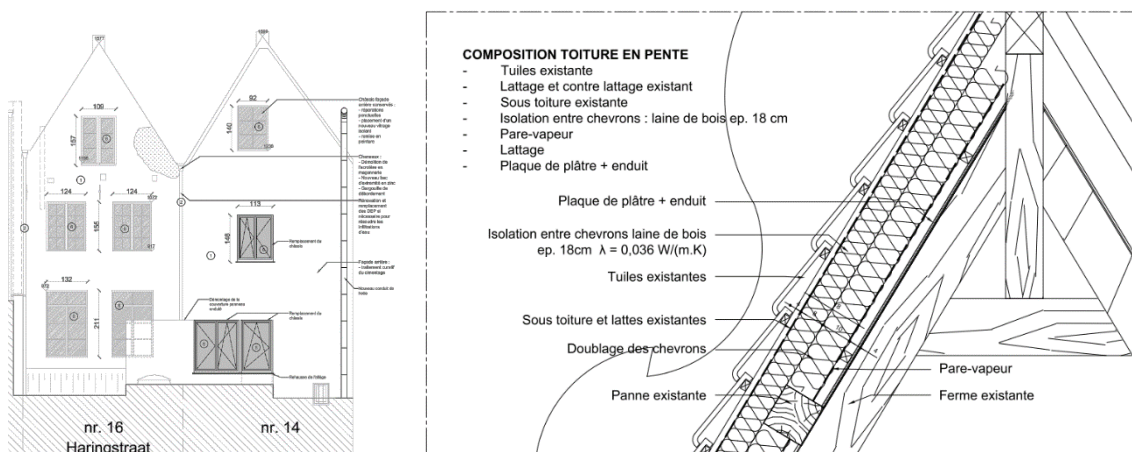
*Situation projetée des façades arrière et coupe de détail du complexe isolant en toiture (documents extraits du dossier de demande).*

Au premier étage en façade arrière, le n°14 présente deux baies percées au XX<sup>e</sup> siècle, dont il est prévu de remplacer les châssis. Dans la mesure où ces baies ne correspondent pas à la typologie de la façade et que celles-ci n'éclairent qu'un couloir d'accès à un logement en situation projetée, **la CRMS demande de revenir à une baie unique, alignée dans la travée centrale.** Le nouveau châssis devra présenter une typologie adaptée au bien (châssis à petit bois, non oscillo-battant).

Les détails techniques des interventions prévues sur les autres châssis (restauration, intégration de double vitrage) devront être soumis à la DPC avant le début des travaux.
