BRUXELLES. Rue Le Corrège, 15

PERMIS D'URBANISME: Isoler par l'extérieur le pignon de gauche

d'une maison unifamiliale

Avis de la CRMS

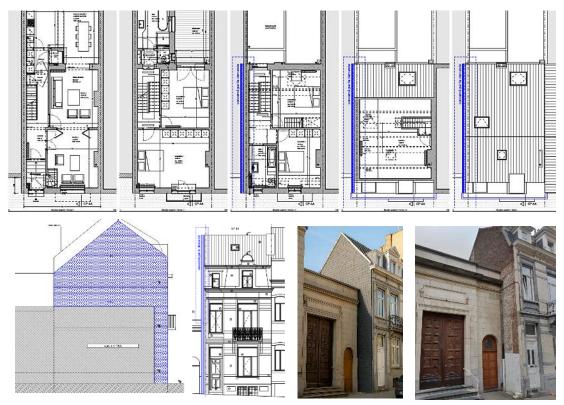
Plans et élévations de la situation projetée et photomontage, extraits de la demande, et photo de la situation existante (© Google Street View)

La maison n° 15 a fait l'objet d'une campagne de rénovation autorisée par un permis délivré en 2018 et portant sur des travaux intérieurs et en façade arrière. La demande actuelle vise l'isolation du pignon gauche, en limite mitoyenne avec le bâtiment de culte. L'isolation est prévue sur toute la hauteur du mur, au moyen d'un isolant 'naturel' (p. ex. laine de bois, liège ou autre matériau biosourcé), recouvert d'ardoises naturelles.

Dans ce cas précis, le choix de l'ardoise est également justifié. Traditionnellement utilisée pour la protection des pignons en milieu urbain, ce choix offre une solution pérenne et adaptée à la configuration spécifique du pignon, partiellement dégagé sur toute sa hauteur et de ce fait directement exposé aux conditions de l'espace public.
