BRUXELLES. Rue de la Gouttière, 17

PERMIS UNIQUE: Rénover une maison unifamiliale

Avis de la CRMS

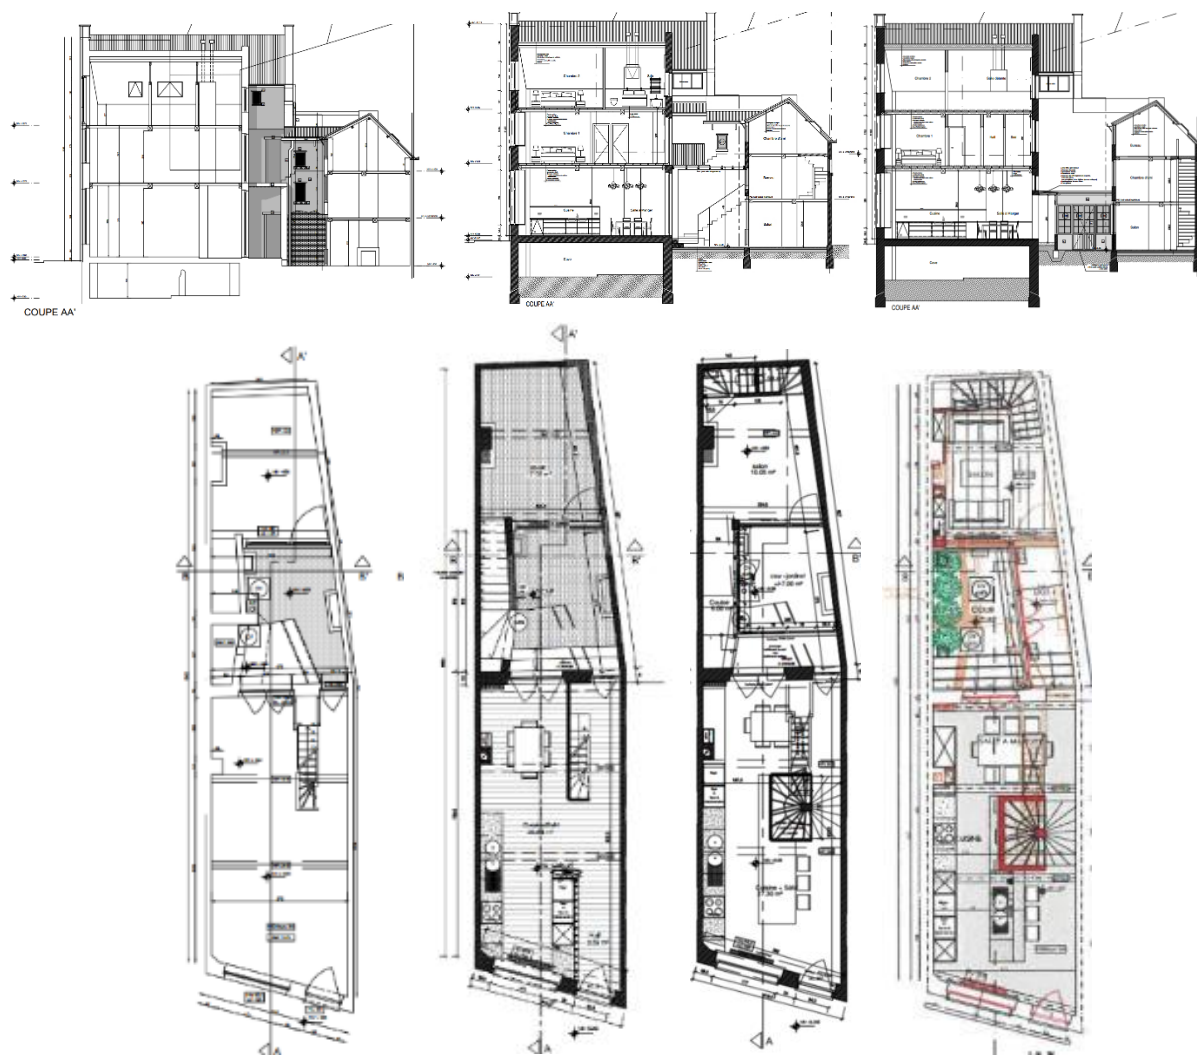
De gauche à droite, coupes longitudinales et plans du rez-de-chaussée : situations existantes, versions 1 et 2 du projet assorties, pour les plans, du projet de 2014 (en couleur), documents extraits des demandes respectives

- la démolition complète des annexes existantes et la modification des façades sur cour,
- l'aménagement dans la cour d'une galerie vitrée en L,
- le repositionnement des circulations verticales et l'ajustement des plans intérieurs en fonction des structures porteuses anciennes.

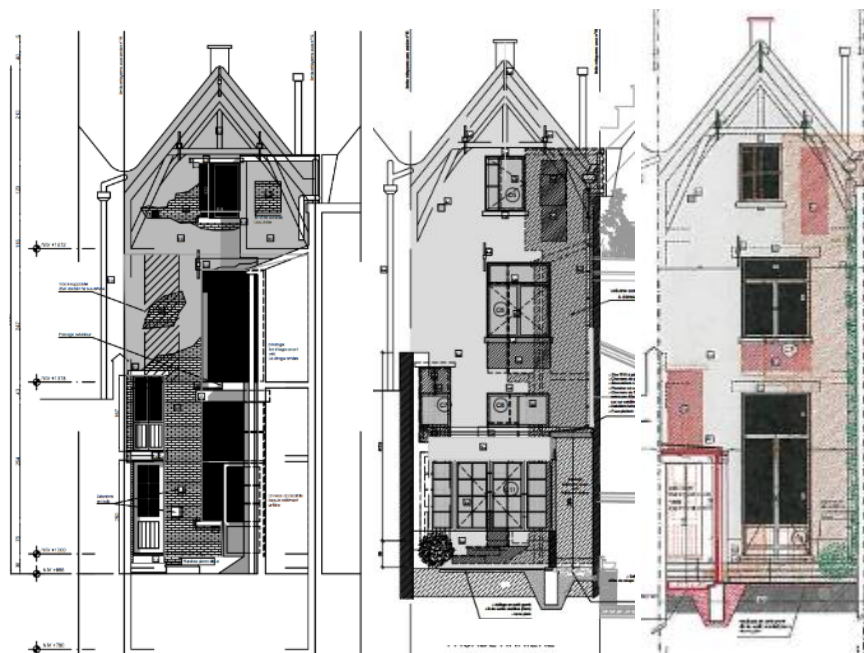
De gauche à droite, plans d'élévation de la façade sur cour de la maison avant : situation existante, projet actuel et projet 2014, extraits des demandes respectives

Le projet modifié renonce à l'option d'une verrière couvrant l'entièreté de la cour au profit d'une galerie vitrée, implantée en L le long du mur mitoyen côté n°19 et adossée à la façade sur cour du bâtiment à rue. Elle serait conçue avec une structure métal-bois reposant sur une allège pleine enduite, une couverte en zinc et des menuiseries en bois à petites divisions.

La CRMS est favorable à la création d'une nouvelle liaison entre les maisons avant et arrière, sous réserve qu'elle soit implantée contre le mitoyen avec le n°15 (conformément au projet de 2014) et se limite à un simple passage reliant les portes sur cour des deux bâtiments, sans développement en

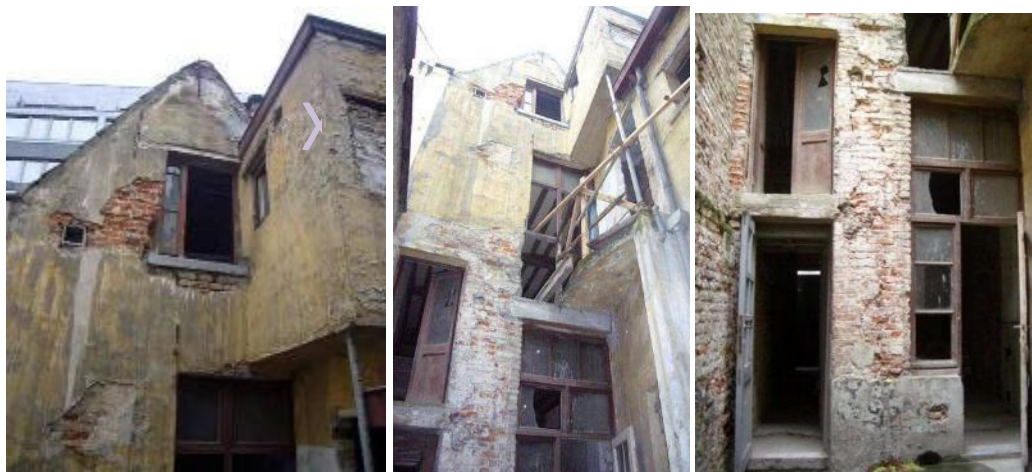
Façade sur cour de la maison avant, photos de l'état renseigné en 2016, extraites de la demande

Le retour à la configuration historique des façades sur cour constitue une amélioration significative par rapport à l'état existant, à condition que les façades restaurées demeurent lisibles et que les baies anciennes soient dégagées au maximum. Comme mentionné ci-avant, la galerie en L compromettrait cette lisibilité et ne peut être acceptée dans sa configuration proposée.

Les menuiseries existantes seront remplacées par des châssis en bois à double vitrage, plus performants sur le plan énergétique, dont certains présentent des divisions en petits-bois. Les modèles renseignés manquent cependant de finesse, en raison du recours à des profils et à des petits-bois structurels trop épais alourdissant le dessin en élévation. La Commission demande d'améliorer les dessins et détails techniques, d'affiner les divisions vitrées et d'assurer une lecture plus légère et fidèle aux modèles anciens.

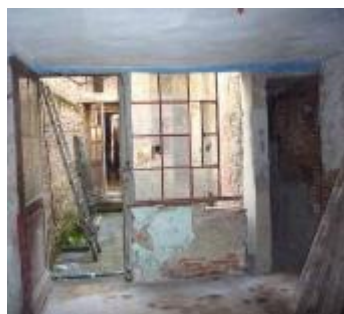
Verrière de l'ancien atelier, photo extraite de la demande

Ceci concerne entre autres le châssis de l'ancien atelier situé dans la maison arrière, actuellement composé d'un cadre en bois à petits-fers. Il est demandé d'améliorer le projet et d'affiner le dessin pour respecter la finesse et conserver l'apparence d'un châssis ancien. Ainsi, il serait envisageable de renoncer à des petits-bois structurels au profit d'éléments factices, comme des profils collés assortis d'intercalaires, reproduisant fidèlement les profils et divisions d'origine, sans pour autant compromettre la qualité patrimoniale de l'ensemble.
