Objet : UCCLÉ. Dieweg 73. Rénovation et transformation des bâtiments A et B, avec démolition partielle de ce dernier.

(Correspondante : Mme Ch. Lescot.) **Avis de la CRMS**

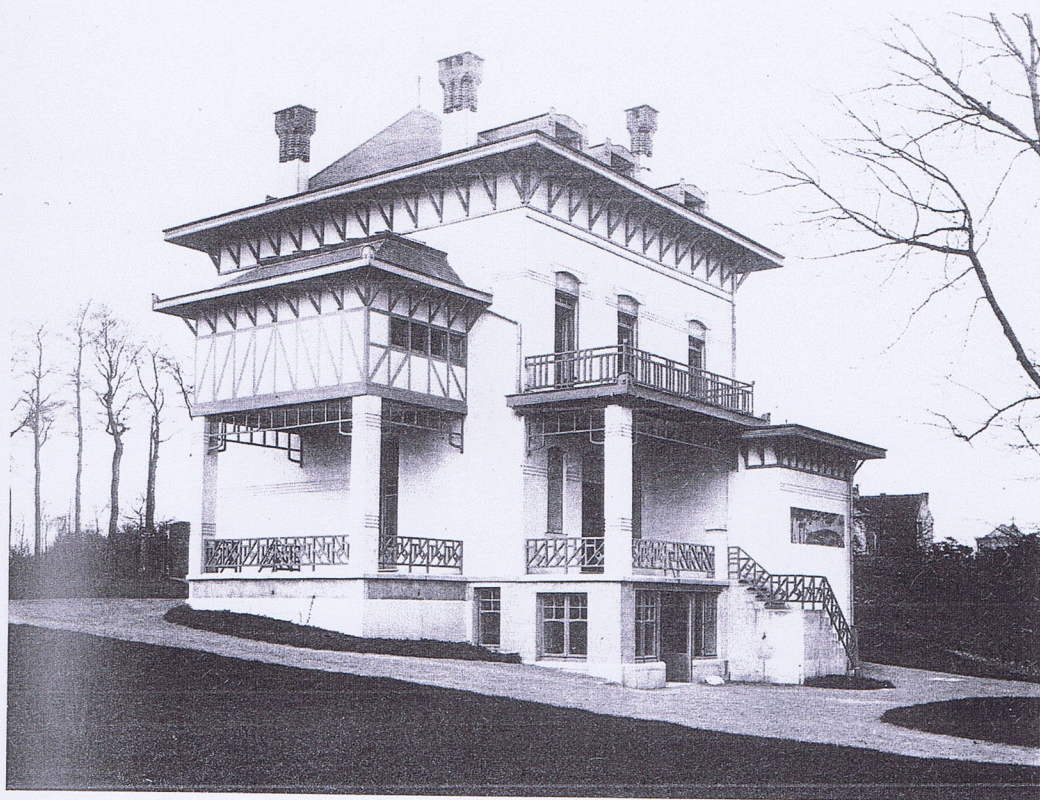
✗ Villa de M. de Buck, Dieweg à Uccle (Bruxelles), vers 1904.  
Photographie d'époque.

L'évolution des bâtiments, en particulier de l'ancienne villa (bâtiment A), est très sommairement documentée dans le dossier de demande de PU à travers quelques cartes postales et photos anciennes. Or, cet ensemble (villa et dépendances) figure parmi les maisons de campagne les plus importantes réalisées par Paul Hamesse dans la région bruxelloise A ce titre, et en raison de l'intérêt de la production de Hamesse à la charnière des Arts & Crafts et de l'Art nouveau, il mérite une étude poussée (intérieur et extérieur) sur base, notamment, des plans originaux conservés aux Archives d'Architecture moderne. L'ensemble est en effet repris dans le Volume II des *Collections du Musée des AAM* (p. 187, éditions AAM, Bruxelles, 1999) sous le titre « Villas et dépendances de M. de Buck, Dieweg à Uccle ; plans et coupes des dépendances, ca 1904 ». La photo ancienne de la villa est illustrée p. 183 du même catalogue (voir scans ci-joints).
