Concerne : BRUXELLES. Rue de la Régence, 30 – Conservatoire Royal de Musique (= classé comme monument pour totalité)

AVIS DE PRINCIPE : vernir les châssis au lieu de les peindre – permis modificatif
(Dossier traité par M. S. Duquesne - D.M.S.)

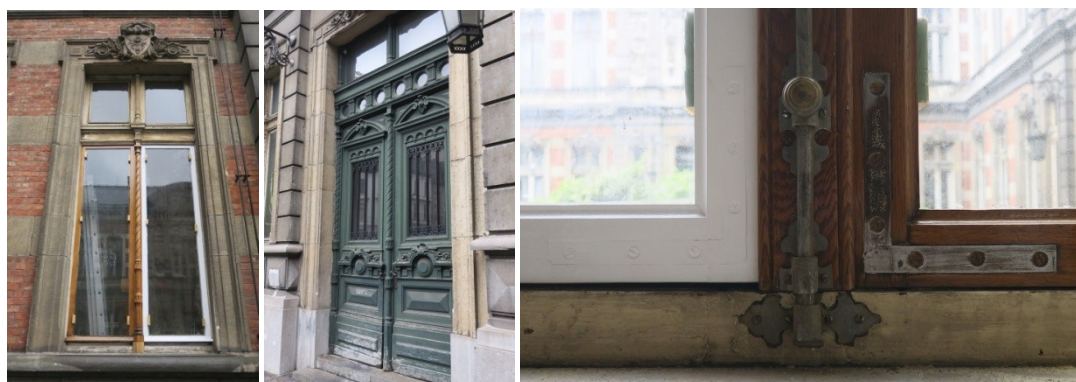
Lors de la visite du 12 juillet 2017 (en présence de l'asbl Conservamus, l'architecte en charge de l'étude des châssis, la DMS et la CRMS), la CRMS a pu apprécier un test d'intervention. Les deux ouvrants de l'un des châssis de la façade Nord-Est donnant sur la cour d'honneur ont été démontés et traités en atelier. L'ouvrant de droite a reçu une finition peinte, tandis que celui de gauche a été décapé minutieusement et verni. Les glaces d'origine ont été reposées provisoirement à l'aide de cales. Le résultat de l'opération de décapage avec retour à la finition vernie est très convaincant. La CRMS souscrit pleinement à ce choix de finition puisqu'elle est motivée historiquement (étude stratigraphique), cohérente sur le plan stylistique et architectural et que la faisabilité a été mise en évidence. Il est cependant important de noter que le travail a été effectué sur un châssis peu abîmé en raison de sa situation particulière : au rez-de-chaussée d'une façade orientée Nord-Est (peu d'exposition aux pluies battantes et au soleil).

Afin de vérifier la faisabilité d'une même opération sur les châssis beaucoup plus abîmés (par exemple, ceux des étages de la façade opposée orientée au Sud-Ouest), le même travail de mise en vernis, mais cette fois avec restauration (remplacement des traverses basses, greffes etc.) sera réalisé par l'entreprise qui a effectué le premier test.

Lors de l'évaluation de ce travail, il y aura lieu de vérifier le soin particulier appliqué aux travaux de restauration (précision des greffes, choix de bois de chêne et débit parfaitement raccord avec le fil du bois d'origine, éclaircissement éventuel de zones ayant pris un gris suite à leur longue exposition aux intempéries, ...). Plus encore que pour une peinture, remettre les châssis d'origine en vernis suppose des travaux de restauration extrêmement soignés et méticuleux, ceci pour des raisons esthétiques.

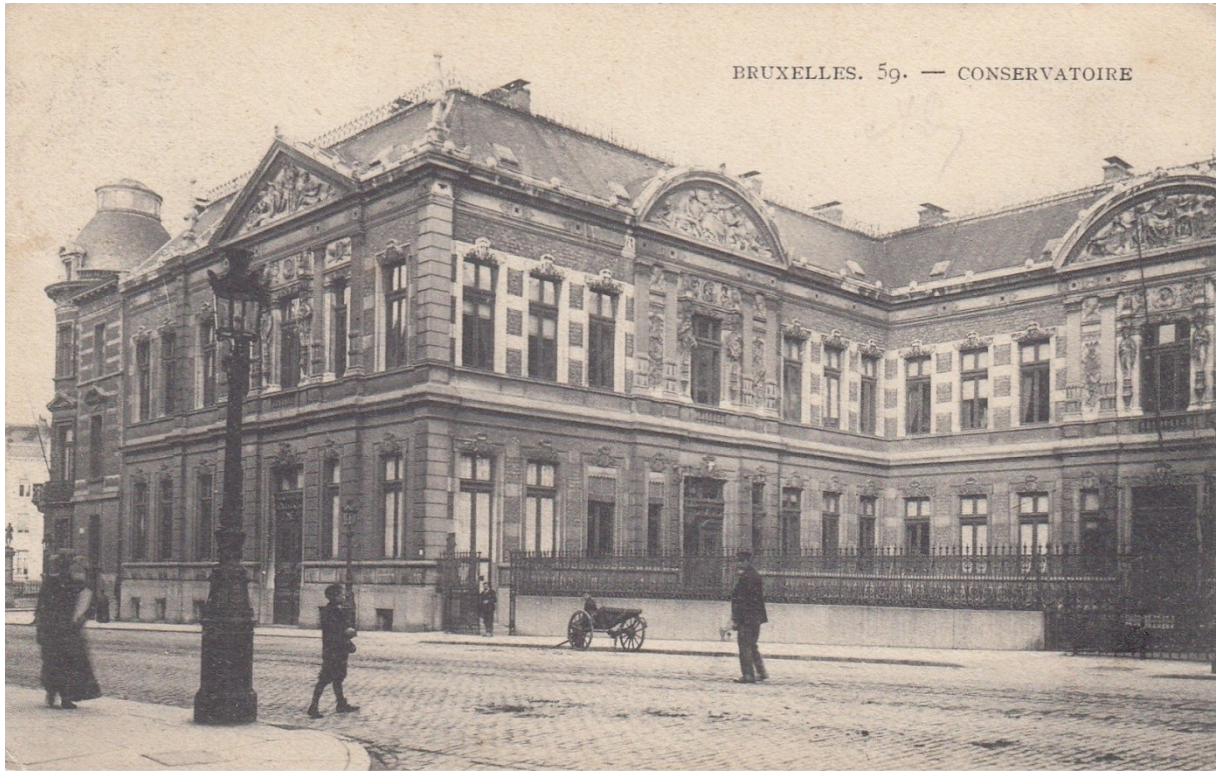
1907

Sablon (n°17). En effet, d'après l'étude, les châssis de ce bâtiment, dû également à Cluysenaer, présenteraient comme première couche une peinture de teinte blanc crème. Pour la CRMS, un traitement différencié ne pose pas de problème sur le principe. Elle fait toutefois remarquer que sur les cartes postales début 20ème, l'ensemble des châssis paraît de même ton foncé (peinture ou vernis ?) et non blanc. Pour la CRMS, le retour à la finition vernie pour l'ensemble des châssis du Conservatoire et de la maison du directeur est justifiée.
