Objet : BRUXELLES. Place du Grand Sablon, 6. Ancienne Cristallerie De Backer-Van Camp
PERMIS UNIQUE : restauration des façades de la maison avant et des « achterhuis »,
réaménagement des intérieurs pour installer 6 logements

Avis conforme de la CRMS

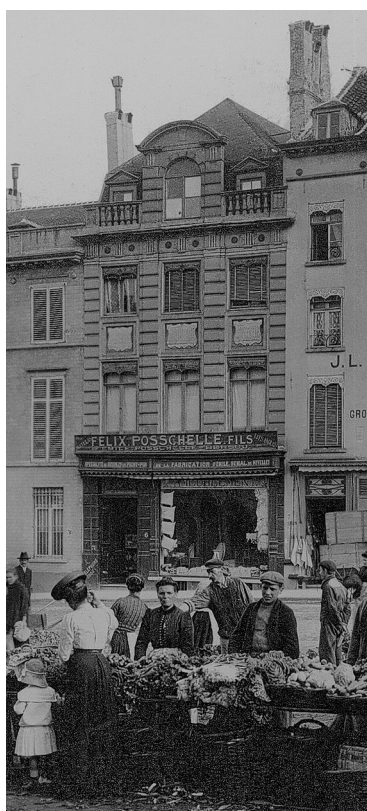
© KIK-IRPA, cliché A003483 daté 1895

En ce qui concerne la façade avant, donnant sur la place du Sablon, l'état connu le plus ancien est documenté par un dessin de 1827 dû à de Wal. Plus tard, des photos d'archives témoignent de son état fin XIXe / début du XXe s.

- sur le dessin de 1827 de de Wal, les châssis à double vantaux sont équipés de petits bois et de volets;
- ces châssis ont été remplacés plus tard par des châssis avec imposte fixe et double vantaux sans petits bois. Sur les photos plus récentes de l'IRPA et du fonds Dexia, les volets ont disparu au profit de jalousies protégées dans leur position haute par des caches ouvragés, aux premier et deuxième étages. Les allèges panneautées en creux situées entre le premier et le deuxième étages étaient décorées d'un motif qui ressemble à un écusson. Ces motifs n'existent plus.

- les deux lucarnes latérales étaient ornées d'un fronton triangulaire. Ils ont été déposés récemment car ces éléments sont décrits et encore visibles sur les photos de l'Inventaire monumental du Patrimoine (début des années 1990). Ils figurent toujours sur les images de Google Street View d'octobre 2010 mais ne figurent plus sur la photo de l'avis de vente publique du 14 février 2014.

- Historiquement, l'ensemble de la toiture du n° 6 était ardoisé comme le montrent les clichés de l'IRPA (nette différence avec la toiture voisine du n° 7 couverte de tuiles). Le brisis avant était peut-être couvert d'ardoises coupées en arête de poisson. Aujourd'hui, la partie supérieure de la toiture principale est couverte de tuiles rouges.
- Les soupiraux qui éclairaient les caves ont disparu.

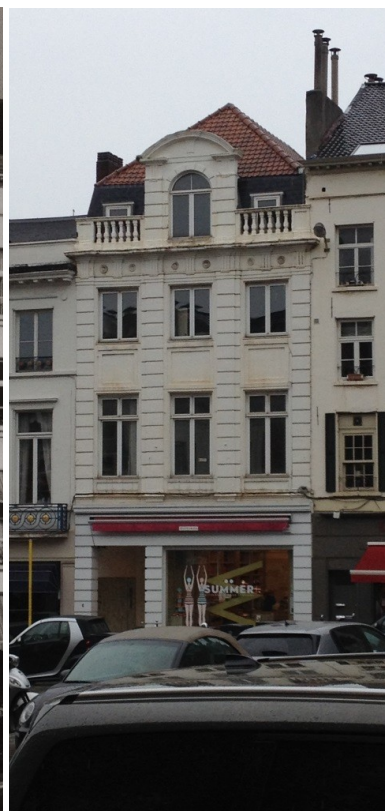
© BUP août 2015

En comparant la situation actuelle avec ces documents, on remarque que :

- les châssis actuels sont en PVC et sans aucun intérêt patrimonial.
