**Objet :** WOLUWE-SAINT-PIERRE. Avenue de l'Escrime, 27. Demande de permis d'urbanisme portant sur la rénovation et la transformation d'une maison unifamiliale.

Avis de la CRMS.

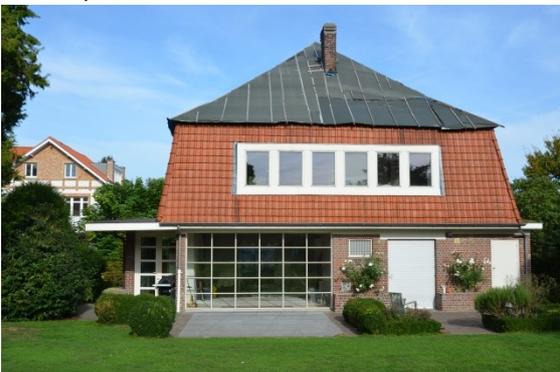
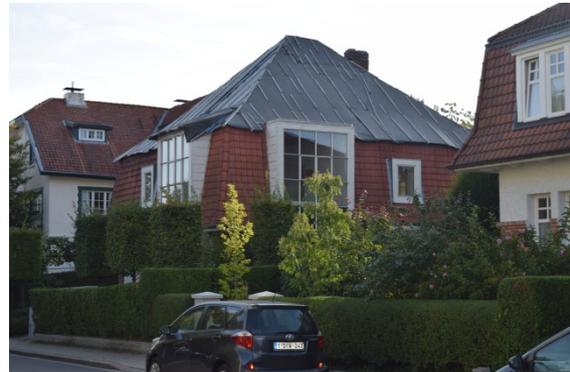
La demande concerne une maison unifamiliale quatre façades datant de 1927 et dont les plans sont signés du célèbre architecte anversois Léon Stynen (1899-1990). Il s'agit d'un rez-de-chaussée en mur de maçonnerie apparente sur un soubassement en granito et sous une imposante toiture à croupe (quatre pans mansardés) en tuiles rouges ordinaires, typique de ce quartier pavillonnaire pittoresque, qui englobe le premier étage et les combles. La maison se caractérise par deux grandes verrières (28 carreaux) verticales saillantes qui débordent en toiture (une en façade avant, l'autre en façade latérale droite). La volumétrie semble plutôt simple au premier abord, mais se révèle plus complexe : un jeu de bacs à plantes en briques et sans couvre-murs, des ressauts et décrochages complètent et rythment les quatre façades.

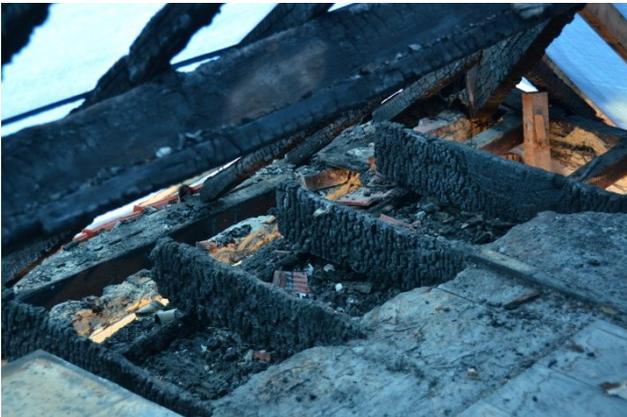
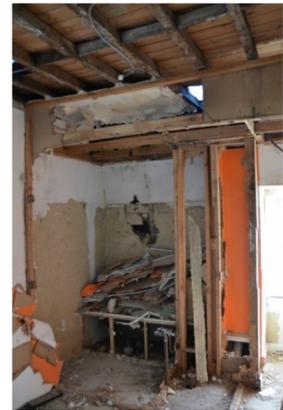
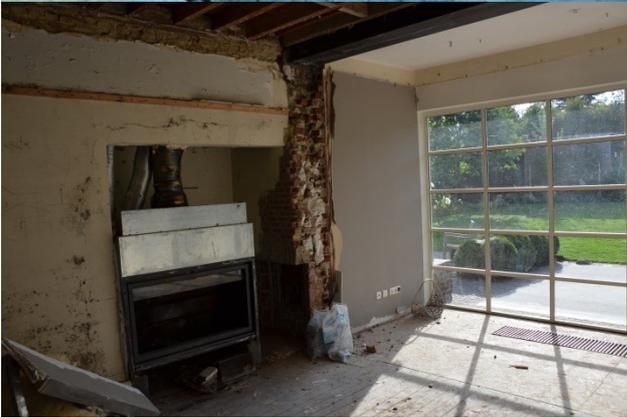
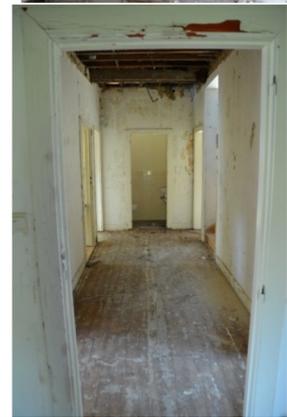
- En 2007, une piscine et une pool house sont construites dans le jardin.
- Noël 2017, une incendie se déclare dans la toiture et se propage ensuite via l'isolation de toiture et les planchers aux étages inférieurs et endommage lourdement la maison.

La visite du 20/09/2018 a confirmé l'ampleur des dégâts et la nécessité d'une rénovation lourde.

Les façades arrière et latérale gauche présentent des fissures de mouvement (l'angle des façades avant et latérale gauche a bougé) fort probablement dues au sinistre.

La charpente et la toiture doivent être complètement refaites. Une isolation de la toiture se fera entre chevrons afin de ne pas alourdir visuellement la toiture déjà très présente.

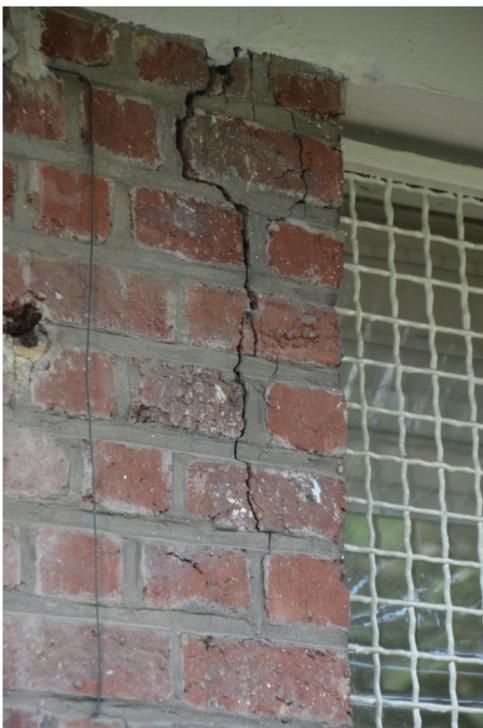
Les murets extérieurs en briques sur chant des bacs à plantes se désagrègent (infiltrations au niveau des joints des briques sur chant et entre les loggias et les bacs à plante, dislocation des briques) à cause du manque d'étanchéité.

Les bacs à plantes seront démontés et remontés avec une étanchéité. Le bac qui accentue l'angle façade avant - façade latérale droite serait diminué de hauteur car il génère un conflit matériel et esthétique avec la paroi latérale de la grande verrière verticale.

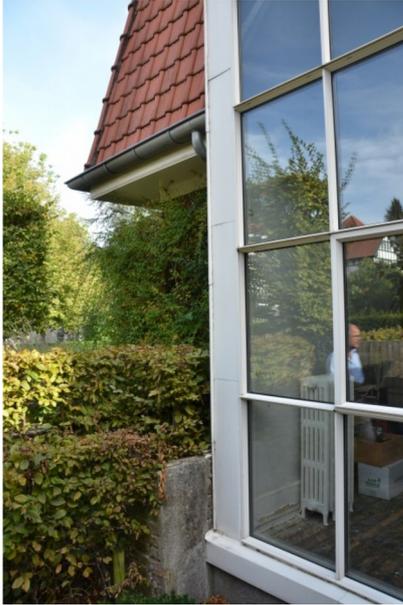
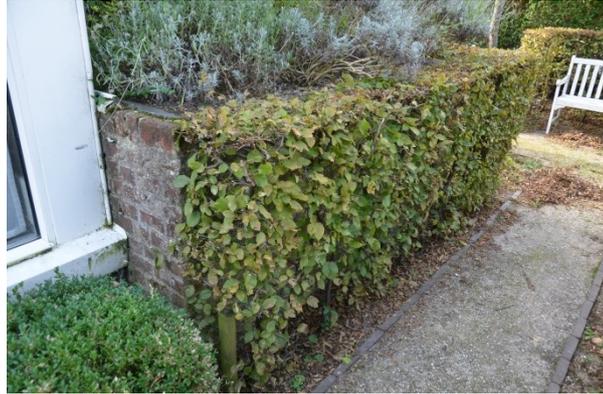
Il est prévu que les façades en briques (rez-de-chaussée) soient repeintes en blanc, afin de camoufler les réparations des fissures et des bacs à plantes.

- Le soubassement en granito et les façades en briques brunes apparentes devraient rester tel quel, c'est-à-dire avec les matériaux apparents et sans remise en couleur (blanc). Il faudra réétudier les techniques de restauration des fissures afin que les interventions soient le moins visibles possible.

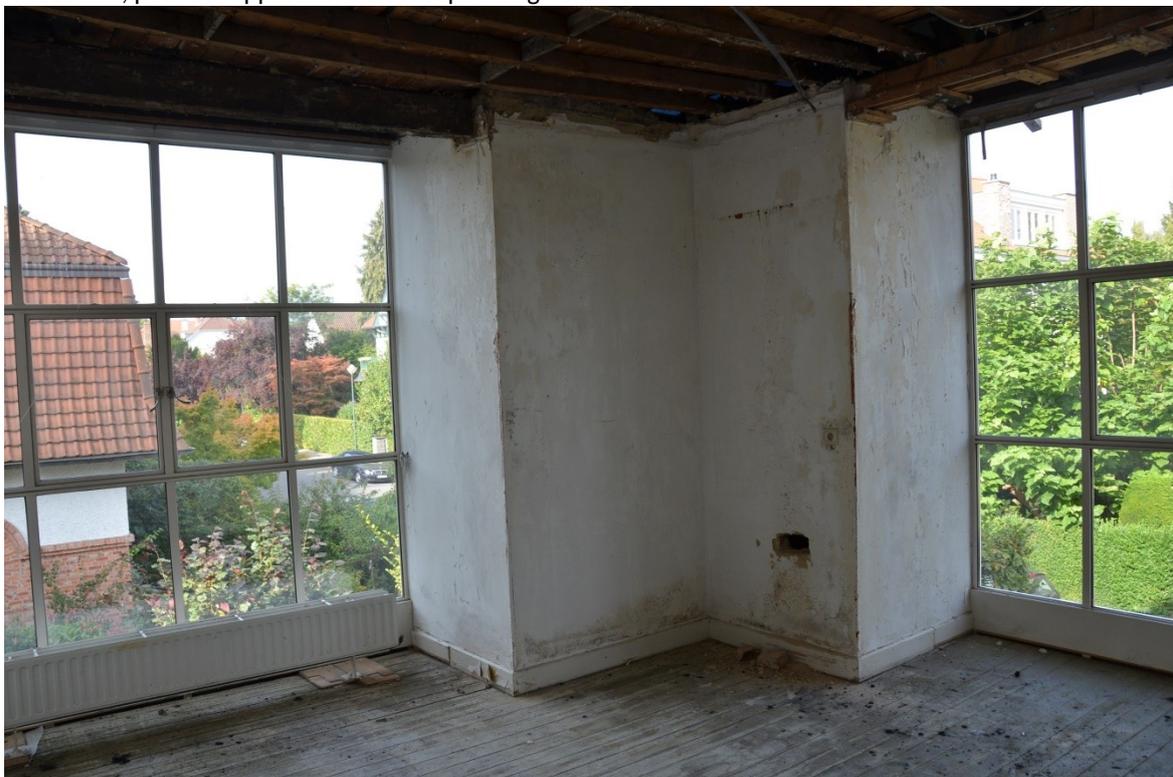
Le point fort de l'intervention réside dans le fait que les deux grandes loggias - verrières verticales seront dégagées au niveau du plancher entre le rez-de-chaussée et le premier étage par la création d'une mezzanine, pour se rapprocher du concept d'origine.
