COMMISSION ROYALE DES MONUMENTS ET DES SITES
KONINKLIJKE COMMISSIE VOOR MONUMENTEN EN LANDSCHAPPEN

Objet : ETTERBEEK. Avenue de Tervueren, 8 à 12.

Demande de permis portant sur la démolition d'un bâtiment résidentiel et la reconstruction d'un immeuble mixte comprenant 4 surfaces commerciales au rdc, 38 logements aux étages et un parking souterrain de 199 places.

Avis de la CRMS

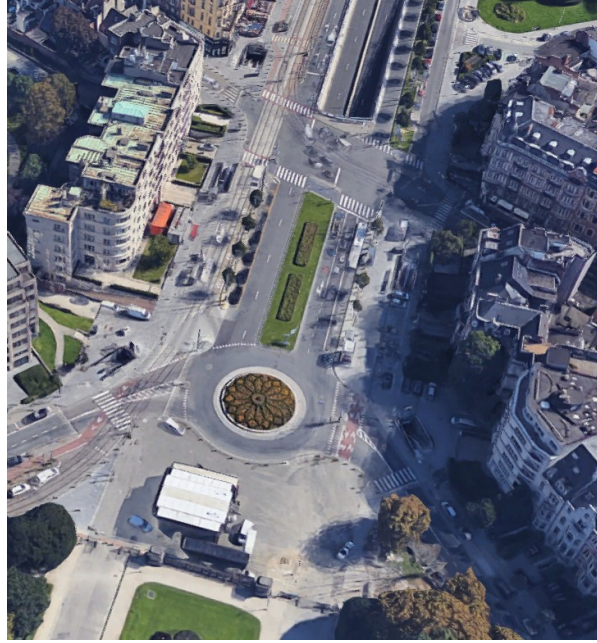
Fig. 1. Vue de la perspective depuis le Parc du Cinquantenaire.
© Google, 2019.

C'est pourquoi, l'Assemblée est **défavorable à sa démolition** qui nuirait fortement à la qualité patrimoniale des vues depuis l'ensemble classé du Parc du Cinquantenaire d'autant que les différentes caractéristiques du bâtiment existant, détaillées ci-dessus (massivité, verticalité, pleins/vides, courbes et retour), ne se retrouvent absolument pas dans la construction projetée. Or, ce sont ces éléments qui participent à la qualité de la perspective depuis le parc.
