**Objet : BRUXELLES. Quai aux Briques, 90/ Rue du Marché aux Porcs, 25-29 : *Le Cheval marin* -**  
Demande de permis unique portant sur l'installation de 2 tentes solaires, 1 enseigne lumineuse,  
4 chaufferettes et 10 luminaires extérieurs     ■ **Avis conforme de la CRMS**

L'arrêté du Gouvernement de la Région de Bruxelles-Capitale du 20 novembre 2003 classe comme monument la totalité de l'immeuble dénommé *Le Cheval Marin* sis rue du Marché aux Porcs, 23 et Quai aux Briques, 90.

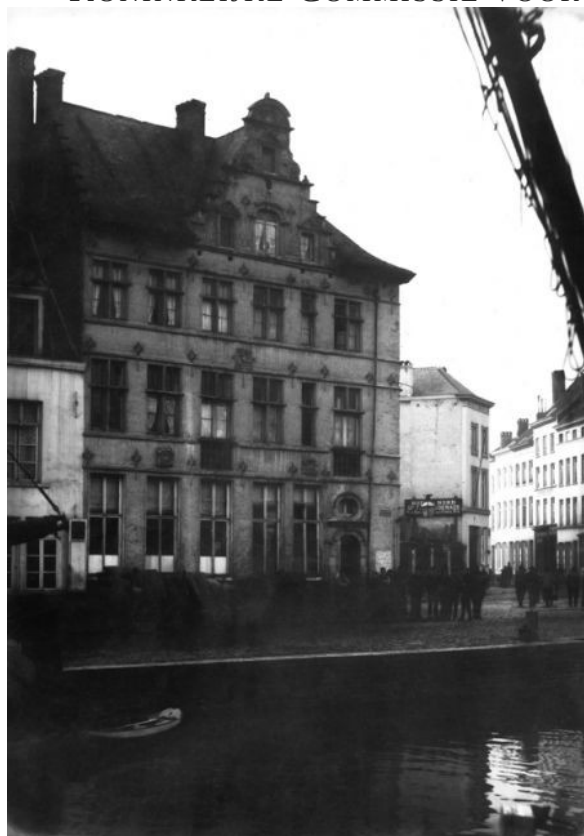
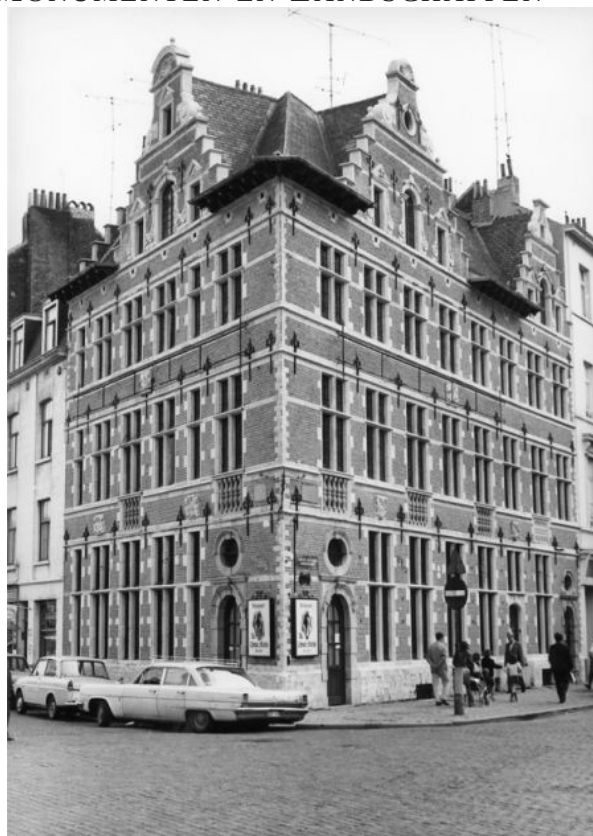
*Le Cheval Marin, en 1895 et en 1970 (©KIK-IRPA)*

façades classées, d'autant que des solutions mobiles peuvent être utilisées. Si la présence d'une tente solaire est attestée sur une ancienne photographie du côté du Marché aux Porcs, elle ne l'est pas sur des documents plus anciens. Ce type de tente obstrue complètement les impostes des fenêtres. Cette proposition a donc un réel impact sur la luminosité intérieure et sur l'aspect de la façade et n'est donc pas souhaitable.

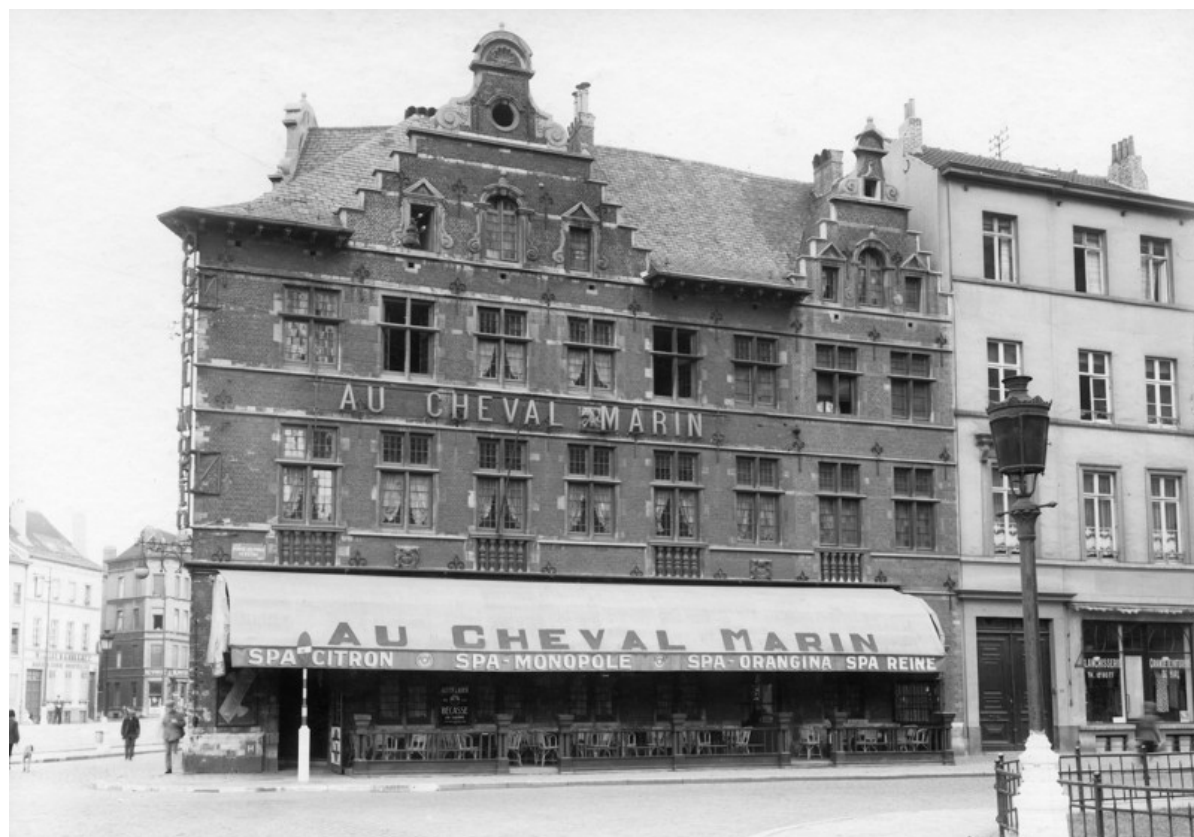
*Le Cheval Marin, en 1942 (© KIK-IRPA)*

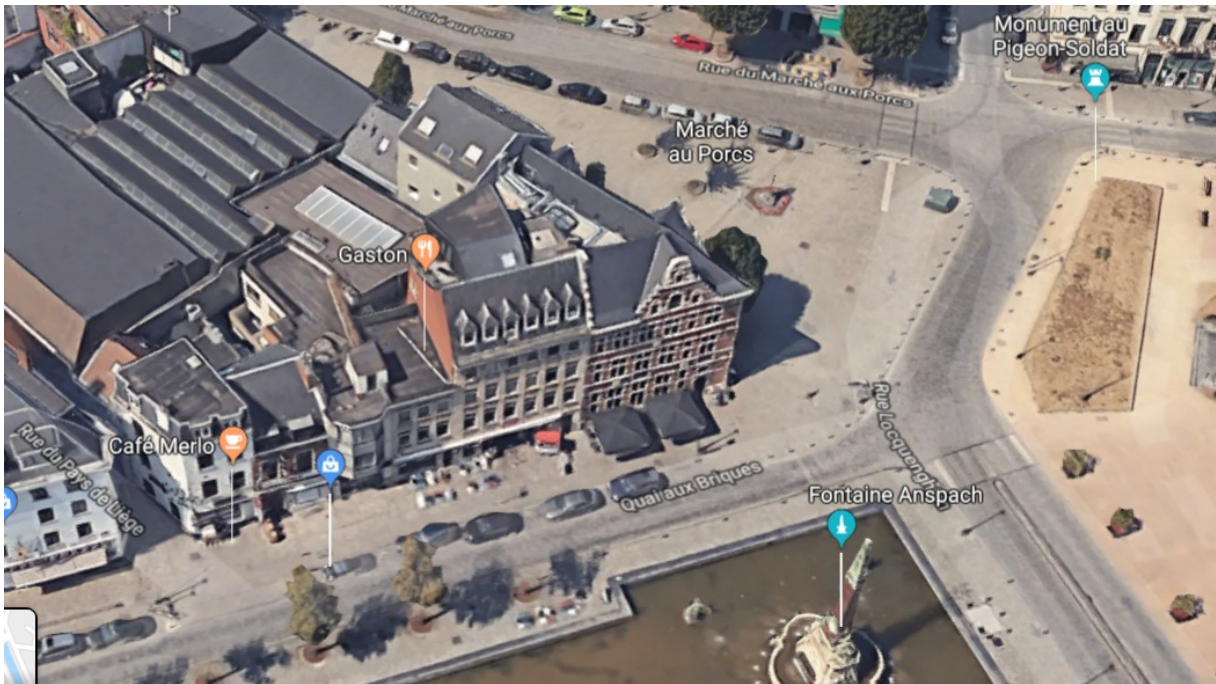
Vue du Quai aux Briques (©Google maps, 2019)
