COMMISSION ROYALE DES MONUMENTS ET DES SITES
KONINKLIJKE COMMISSIE VOOR MONUMENTEN EN LANDSCHAPPEN

Objet : SCHAERBEEK. Rue Paul Hymans, 1-3 / boulevard Général Wahis, 224.

Demande de permis d'urbanisme portant sur la démolition d'un immeuble R+2 art déco et construction d'un immeuble de logements R+8 – plans modifiés ▪ Avis de la CRMS

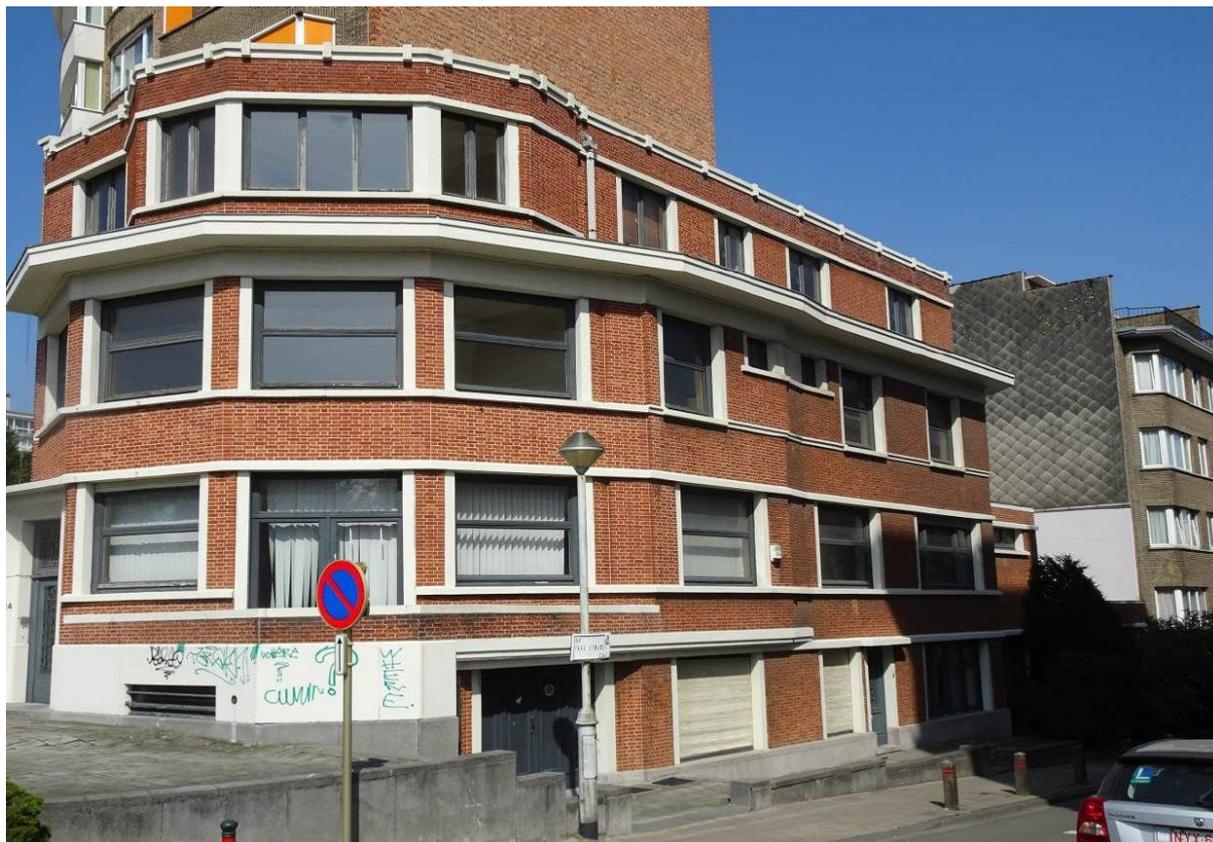
Extrait de l'étude historique, 2017

L'immeuble s'inscrit dans une tendance qui oscille entre l'Art déco et le modernisme. La qualité architecturale peut être considérée comme significative de l'époque et plutôt exceptionnelle, malgré les transformations effectuées en 1942 (la pergola triangulaire remplacée par une mansarde). La parcelle est conçue comme un long volume horizontal étendu, qui compense subtilement la différence de hauteur entre le boulevard Général Wahis (trois niveaux) et la rue Paul Hymans (quatre niveaux). Cette horizontalité est renforcée par l'expression de bandeaux en béton entre les niveaux et une corniche saillante en béton qui sépare curieusement le dernier niveau des niveaux inférieurs. Le contraste entre la brique rouge et le béton peint, la ligne de consoles-crochets qui garnit le bord de la terrasse faîtière du dernier niveau, le traitement polygonal de l'angle sur les trois niveaux et l'emploi de châssis à guillotine pour le rez-de-chaussée haut (côté boulevard Wahis) et le premier étage procurent un cachet indéniable au bâtiment, qui en fait un repère important.

Il est important de signaler que l'immeuble se trouve dans un bon état de conservation.

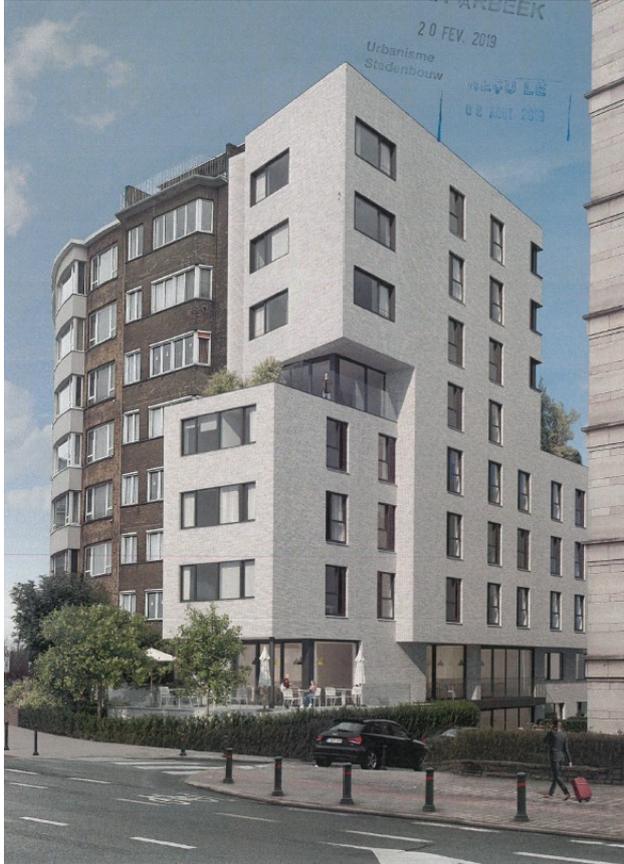
La présente demande est sensiblement semblable au projet analysé en novembre 2017, à la fois dans son expression architecturale qu'au niveau des gabarits R+7 et R+3.

Photomontage extrait du dossier, 2019 © atelier 224

La CRMS regrette le parti de démolition de ce bien intéressant maintenu par le demandeur. Elle ne peut dès lors que réitérer sa demande de maintien intégral du bâtiment vu son intérêt architectural, vu l'intérêt patrimonial des éléments décoratifs décrits plus haut, vu son bon état de conservation général ainsi que son ancrage à un point de chute visuel important.
