COMMISSION ROYALE DES MONUMENTS ET DES SITES  
KONINKLIJKE COMMISSIE VOOR MONUMENTEN EN LANDSCHAPPEN

Réf. DPC : (corr. DPC :E. Demelenne )2043/0034/27/2019-454 PU  
Réf. CRMS : AA/BDG/BXL30003\_648\_ParcLaeken\_Dynastie  
Annexe : 1 dossier

Objet : BRUXELLES. Parc de Laeken. Place de la Dynastie. Monument à la Dynastie  
Demande d'avis de principe portant sur le remplacement des grilles et la mise en valeur des abords du monument ▪ **Avis de principe de la CRMS**

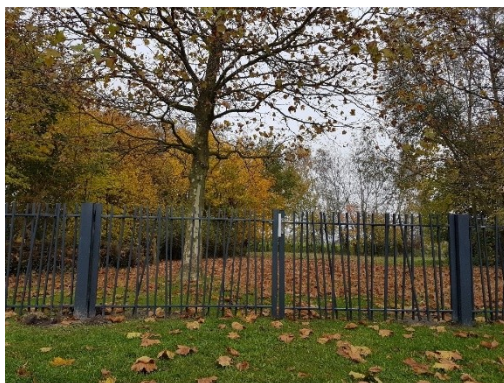
*Creazen* (©vdbm.be)

- *Creazen* : système de clôture barreaudée complet au design attractif, inspiré d'éléments naturels, d'une hauteur d'1m70, de coloris anthracite ou corten ;
- *Nyloflor* : système de clôture pourvus de doubles fils horizontaux, d'une hauteur d'1m83, de couleur anthracite et d'une excellente rigidité ;
- *Securifor* : la grille consisterait en un système de clôture rigide de haute sécurité (panneaux en treillis soudés, composés de mailles rectangulaires serrées, d'une hauteur de 2m).

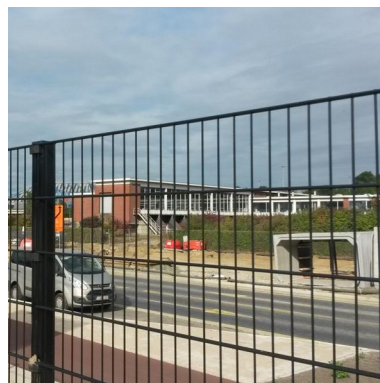
*Nyloflor 2D* (©Betafence)

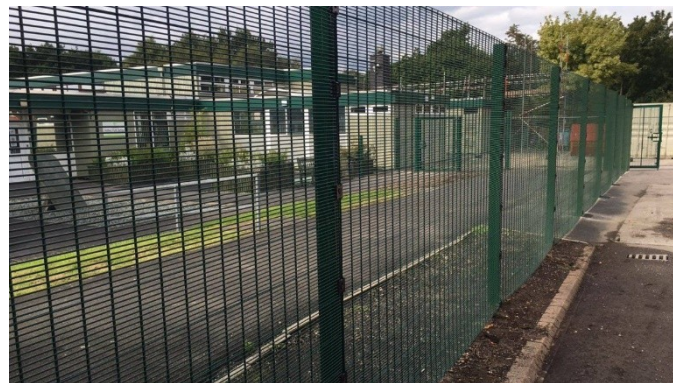
*Securifor*
