Objet : WOLUWE-SAINT-PIERRE. Avenue des Cyclistes, 11 – « Les Charmettes »

Demande de permis d'urbanisme portant sur la modification du matériau et des divisions de huit châssis par rapport au permis délivré (régularisation).

Avis de la CRMS

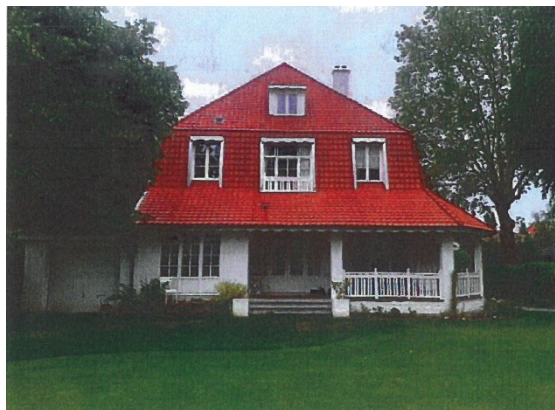
Fig. 1. Façade arrière de la villa "Les Charmettes".
Illustration issue du dossier de demande.

Le caractère pittoresque de l'habitation connue comme « Les Charmettes » est notamment conféré par l'imposante toiture en tuiles de Pottelberg, les terrasses et différents détails décoratifs (garde-corps ouvragés, rives festonnées, bow-window, etc.).

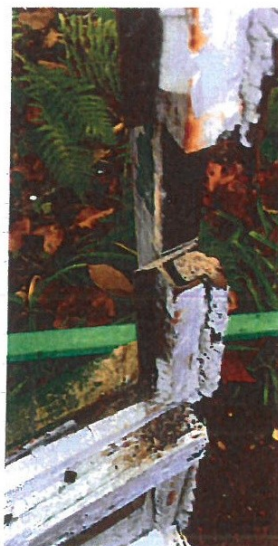
Cette demande porte sur la régularisation de huit châssis qui ont été placés lors du chantier et qui ne correspondent pas à ce qui avait été autorisé par le permis d'urbanisme. Il s'agit des châssis en acier qui devaient être restaurés et qui ont finalement été remplacés par des exemplaires en bois peint en blanc ne reprenant pas les divisions d'origine.

La note d'accompagnement explique qu'« il a été techniquement impossible de restaurer ces châssis en l'état ». Les profilés d'acier étant enchâssés dans un cadre en bois, lui-même scellé dans la maçonnerie, le démontage s'est avéré compliqué. L'option d'une restauration *in situ* a été rejetée faute d'entreprises acceptant de réaliser le travail et de dépassements de budget déraisonnables. Les châssis ont donc été démontés en les sciant. Les châssis existants n'étant plus maintenus en place, le maître d'ouvrage a choisi d'opter pour une solution bois avec des profilés à l'ancienne, comme pour le reste de la maison, « afin d'assurer une cohérence esthétique et de confort » (extraits de la note explicative).

Fig. 2. Exemple d'un châssis en acier.
Illustration issue du dossier de demande.

La Commission regrette la disparition des châssis authentiques en acier mais surtout leur remplacement par des exemplaires ne respectant pas les divisions d'origine car ce genre de composition participe pleinement à la qualité patrimoniale de ce type de villa pittoresque, d'autant que Joseph Diongre, l'architecte des « Charmettes », apportait un soin particulier à la conception des détails de ses constructions.

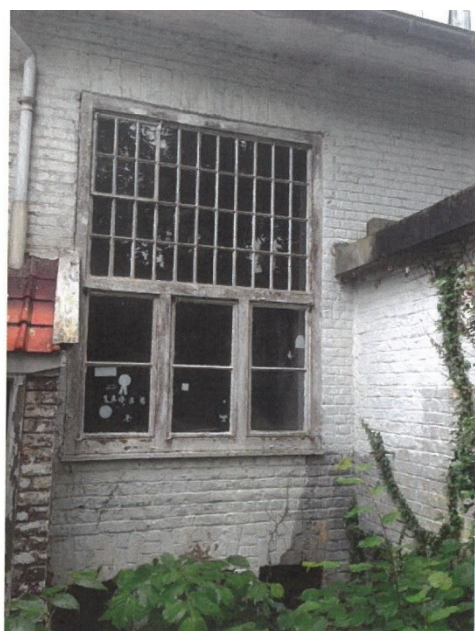
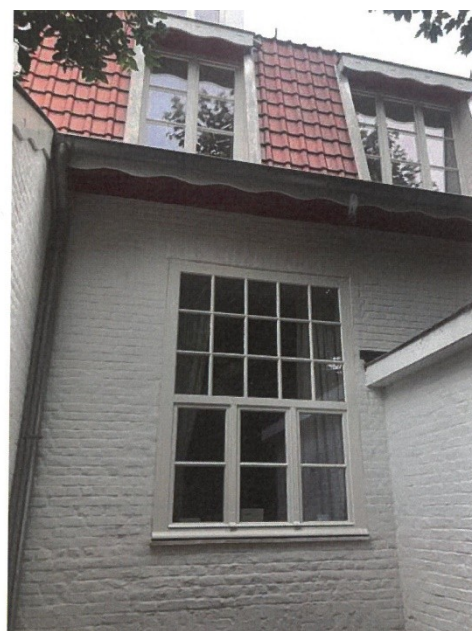
Fig. 3. Exemple du châssis 1 : situation originelle (à gauche) et situation existante (à droite).
Illustration issue du dossier de demande.
